**延宝 5 年 (1677) 北三陸沖地震, 宝暦 12 年 12 月 (1763 年 1 月) 八戸沖地震
天保 14 年 (1843) 根室沖地震, および, 安政 3 年 (1856) 北三陸沖地震の
各津波による東北地方北部沿岸での浸水高分布**

**Height distributions of the tsunamis accompanied with the 1677 North Sanriku-oki,
the 1763 Hachinohe-oki, and the 1856 North Sanriku-oki earthquakes
on the coast of the north part of Tohoku district**

都司 嘉宣¹・馬淵 幸雄²・岡田 清宏²・畔柳 陽介²・木南 孝博³
松岡 祐也⁴・佐藤 雅美⁵・芳賀 弥生⁵・今村 文彦⁵

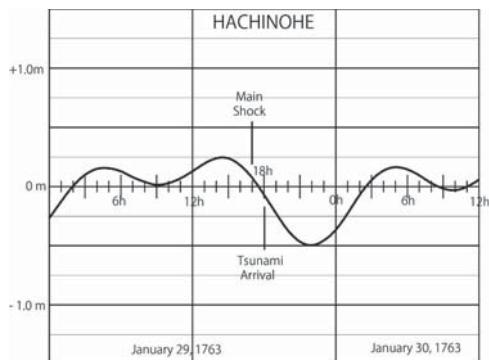
図2 宝暦12年(1763)八戸沖地震発生日の八戸港の天文潮位

日没の36分後であるから、17時27分である。但しこれは現行の東経135度に準拠した時刻であるから、東経141度線に準拠した時刻はこれより24分早いので、17時03分が盛岡での1月29日の正しい酉刻である。これが本震発生時刻となる。津波到達時刻はこの1時間後で、18時03分頃が津波の第1波到達時刻となる。この時刻の八戸の天文潮位は-16cmである。したがってTP表示の津波高さに0.16mを加えれば、津波による正味の下面上昇量が得られる。

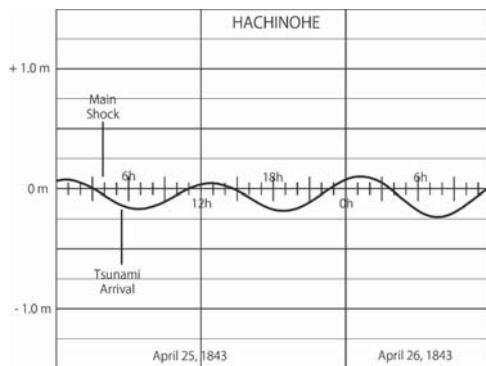
図3 天保14年(1843)根室沖地震の発生日の八戸の天文潮位

天保14年3月26日(西暦1843年4月25日)の根室沖地震の発生時刻は都司ら(2014)によると、地震の発生は現行時刻の3時50分である。津波は根室沖の海域から三陸海岸まで約1時間30分で第1波が着いたはずで、5時20分ころが三陸海岸への津波の到達時刻になる。このとき八戸港の天文潮位は、-26cmである。したがって、TP標高値で表記された津波浸水高さに0.26mを加えれば、津波による正味の水位上昇量が得られる。ただし天保14年(1843)根室沖地震は津波の波源域が三陸海岸から遠いので、第1波が最大とは限らず、この到達時刻からかなり遅い時間に最大水位が実現した可能性が高い。古文書記録の上で、津波による陸上浸水が実現した時刻の古文書上の記載に注意を払うべきである。

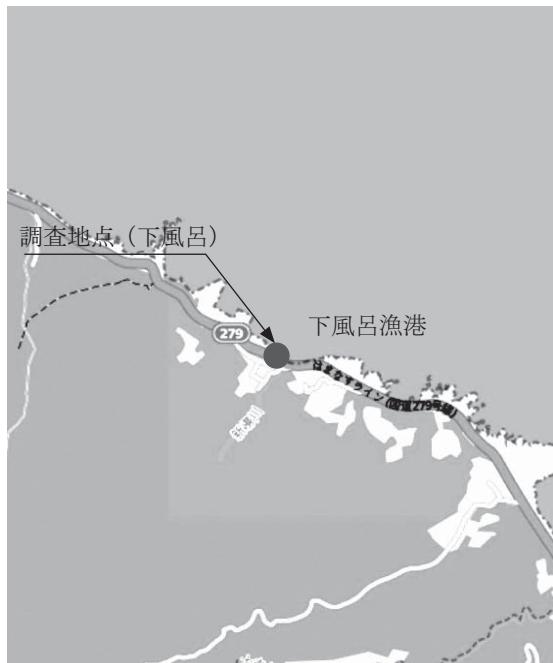
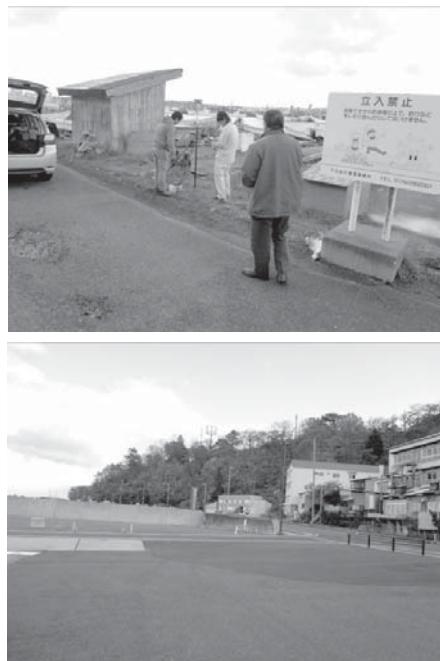
図5 下風呂の測定点（左図地図）と、測定点付近の光景（右図上下写真）

海水がこれを上回って上昇したとすると、漁船だけではなく網や小屋、家屋の破損流失を伴うはずであるが、それは記録されていないので、津波高さは T.P.+1.7m が妥当であろう。本稿の以下同様の事情の漁船被害だけ記録されている場所では、同じ考察をしているが、以下においてこの文は繰り返さない。信頼度判定に関して、現地で計測を行ったが、正確な位置を特定できず、被害状況からの推定であるため、痕跡信頼度を C とする。

- 座標 : $41^{\circ} 28' 03.83''$ N $141^{\circ} 05' 37.59''$ E
- 標高 : T.P.+1.7m (GPS)
- 浸水高 : T.P.+1.7m + 0.0m = T.P.+1.7m
- 痕跡信頼度 : C

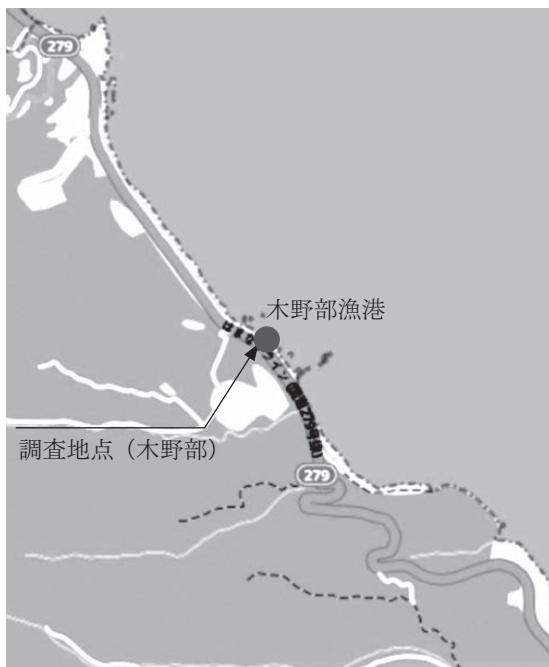
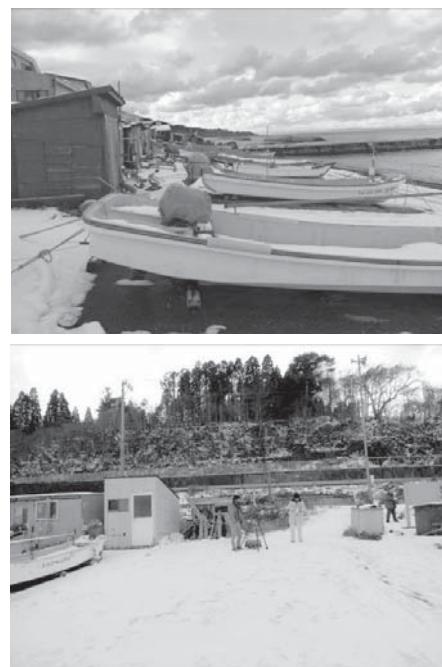
図 6 むつ市大畑・木野部の調査地点（上図）と測定点の光景（下左右写真）

- 座標 : $41^{\circ} 26' 27.32''$ N $141^{\circ} 07' 46.83''$ E
- 標高 : T.P.+2.9m (GPS)
- 浸水高 : T.P.+2.9m + 0.0m = T.P.+2.9m
- 痕跡信頼度 : C

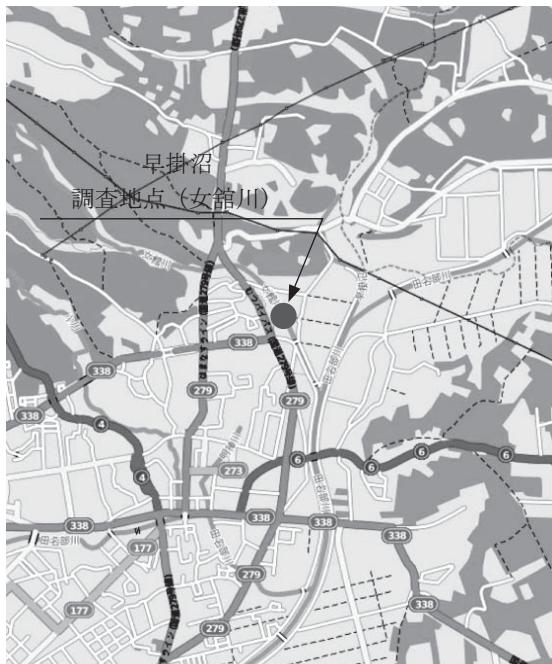
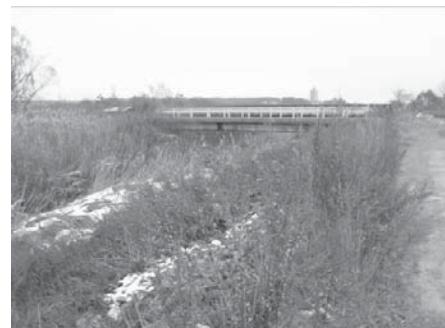
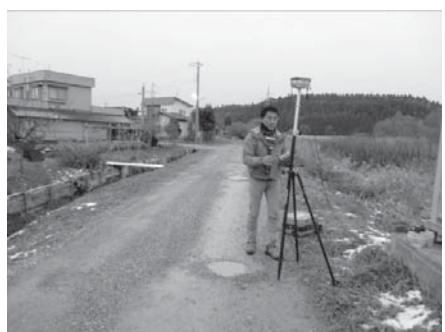
図7 むつ市早掛付近の用水路の測定点

記録より、田名部川支流の女館川右岸堤防にて計測を行った（図7、右下写真）。現地を確認したところ、標高は河川部でおおよそ1.5m～2.0mと見られ、地盤高こそ低いが田名部川から数キロ上流にあるため、文献に記載されている堤防破壊は地震の影響と考えられる。そのため、津波痕跡として取り扱わなかったため、信頼度をXとする。標高は川の堤防上の道路面を測定した。

- 座標：41° 18' 23.74" N 141° 13' 15.74" E
- 標高：T.P.+4.6m (GPS)
- 浸水高：-
- 痕跡信頼度：X

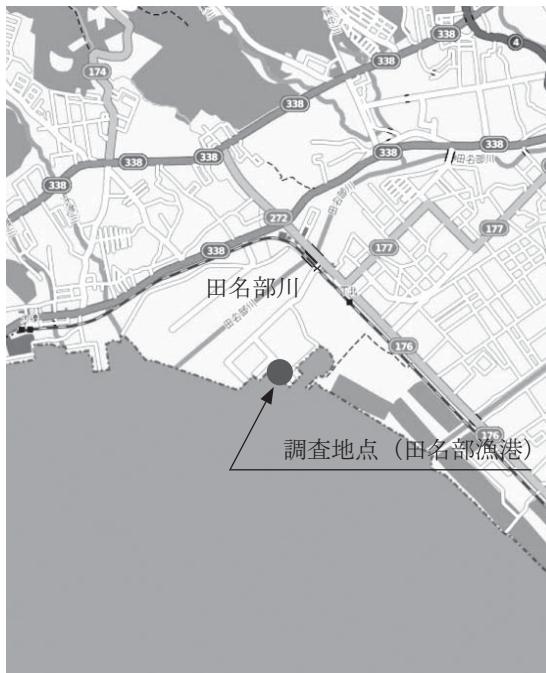
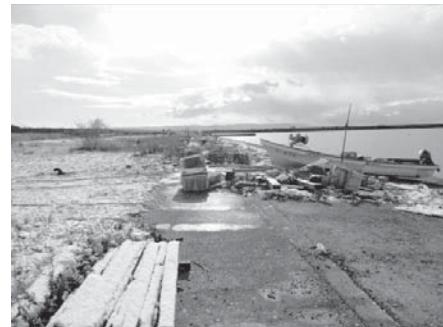
図 8 田名部漁港での測定点（上地図）および測定点付近の光景

ころ、漁港背面は草地となっており自然地形と考えられる。津波は深夜に起きており、漁船は船揚場に引き上げてあったはずである。船揚場斜面の上端の地面（図 8 右上下写真）を測定して TP+1.5m を得た。ここまでは浸水したと考えられ、この数値をここでの津波高さとする。信頼度判定に関して、現地で計測を行ったが、正確な位置を特定できず、被害状況からの推定であるため、痕跡信頼度を C とする。

- 座標 : 41° 16' 39.93" N 141° 11' 03.60" E
- 標高 : T.P.+1.5m (GPS)
- 浸水高 : T.P.+1.5m + 0.0m = T.P.+1.5m
- 痕跡信頼度 : C

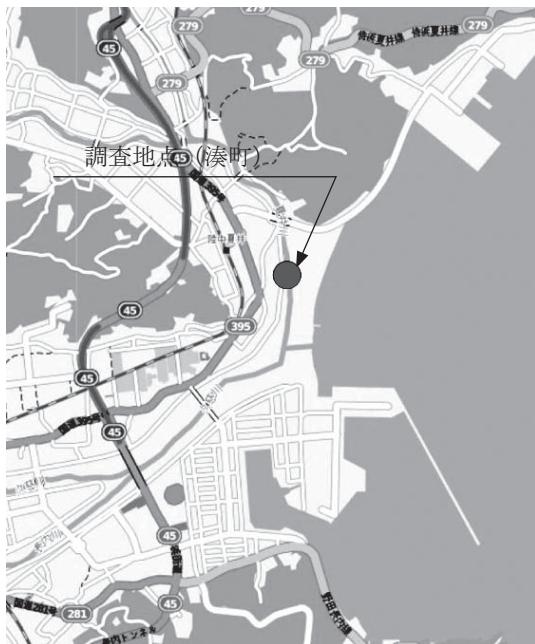
図9 久慈市湊町の海岸、塩釜があったと推定される調査地点

立てされた形跡の無い自然地形と見受けられる場所があったため、ここを調査対象として選定して計測を行った（図9右下写真）。地面の標高測定値TP+1.5mを得た。ここで1.0mの冠水があったとして、ここでの津波浸水高さをTP+2.5mとする。信頼度判定に関して、現地で計測を行ったが、正確な位置を特定できず、被害状況からの推定であるため、痕跡信頼度をCとする。

■ 座標 : $40^{\circ} 12' 21.11''$ N $141^{\circ} 47' 49.29''$ E
■ 標高 : TP+1.5m (GPS)
■ 浸水高 : TP+1.5m + 1.0m = TP+2.5m
■ 痕跡信頼度 : C

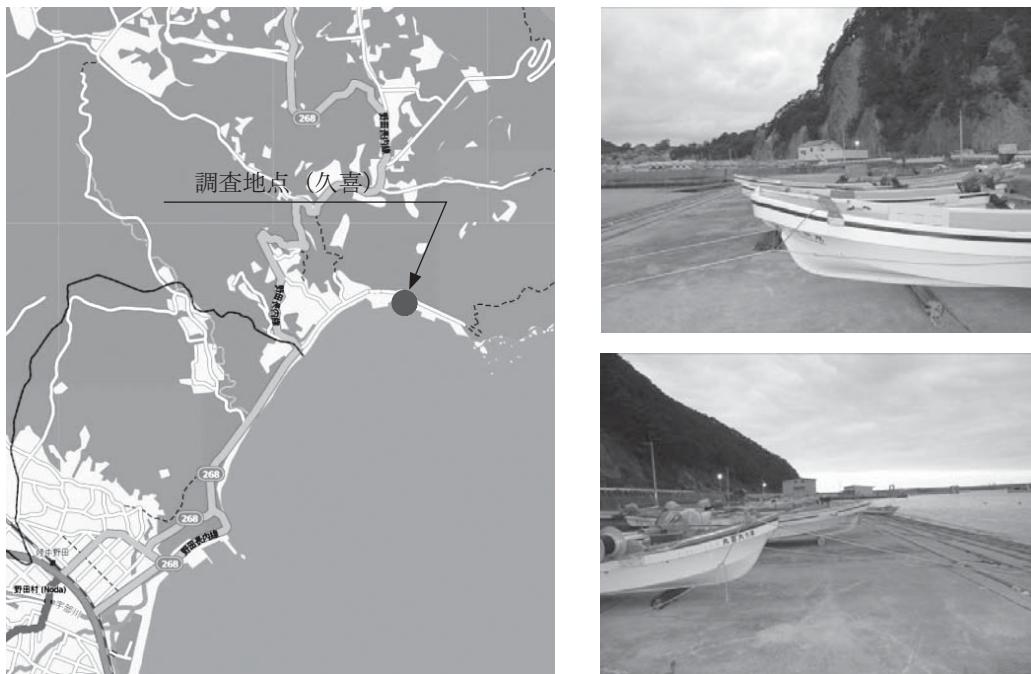
図 10 久慈市久喜漁港での測定点

の標高を測定し標高 TP+1.7m を得た。海水はここまで上がったとして、この値をここで津波高とする。信頼度判定に関して、現地で正確な位置を特定できず、被害状況からの推定であるため、痕跡信頼度を C とする。

- 座標 : $40^{\circ} 08' 03.45''$ N $141^{\circ} 51' 08.03''$ E
- 標高 : T.P.+1.7m (GPS)
- 浸水高 : T.P.+1.7m + 0.0m = T.P.+1.7m
- 痕跡信頼度 : C

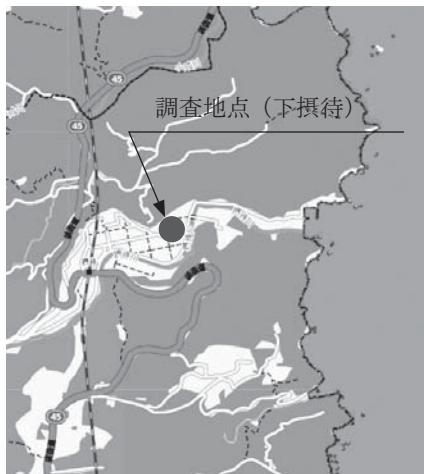
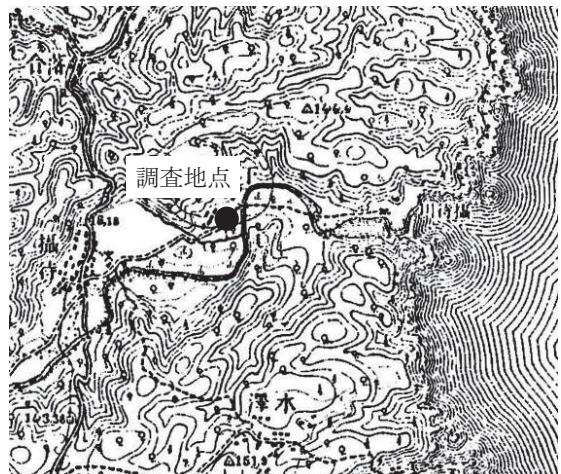
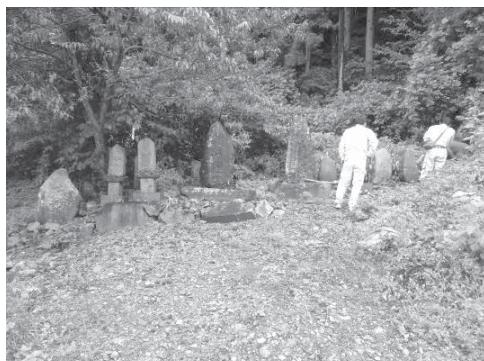
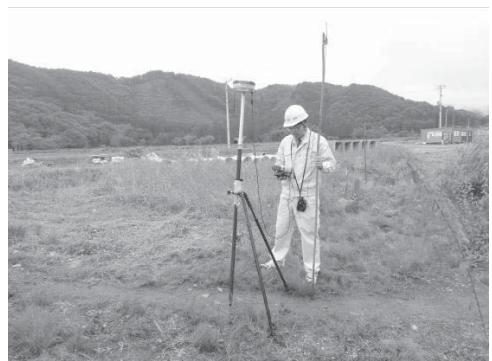
図11 宮古市田老町下摺待での調査 左上地図の○印が下摺待。右上は明治年間の地図に見る下摺待の小集落である 東日本震災後、山裾の斜面上にある1軒を除いて、流された他の家屋は消滅した
左下写真は、上摺待（三陸鉄道摺待駅の西側にある集落）の中にある明治三陸津波犠牲者の供養碑である。

冠水厚さは3.0mと想定した。現地でヒアリングを行い、下摺待の位置を確認した上で自然地形と思われる場所（図11右下地図と右下写真）で地面標高測定を行った結果下摺待での地面標高はT.P.+2.4mと判明した。したがって、ここでの津波浸水標高が5.4mかそれ以上である。家屋の流失状況からの推定であるが、わずか7戸からなる集落位置が確定しているので、測定信頼度はBとする。

■ 座標 : $39^{\circ} 48' 44.61''$ N $141^{\circ} 58' 13.59''$ E
■ 標高 : T.P.+2.4m (GPS)
■ 浸水高 : T.P.+2.4m+3.0m=T.P.+5.4m 以上
■ 痕跡信頼度 : B

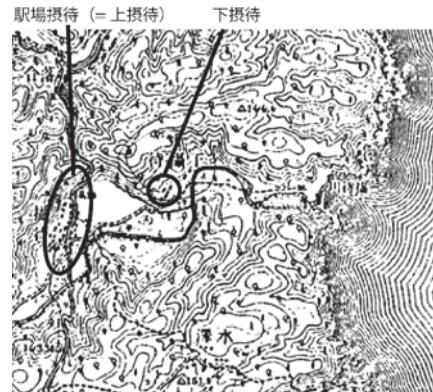
図 12 明治地図にみる駅場摂待（＝上摂待）と下摂待

上摂待の地盤の最低点は、図 13 の田老第三中学校の校庭であるが、その標高は 2011 年の東日本震災の報告書論文（都司ら、2012）の作成の際に測定されており、TP+10.1m であった。上摂待での 7 割の家屋流失は地上冠水厚さは 3m か、それ以上を意味する。したがって、延宝 5 年（1677）北三陸沖地震津波の上摂待での津波の浸水高さは **T.P.+13.1m** とする。また、上摂待は集落が平坦でどこで計っても標高はほぼ変わらないため、測定信頼度は B とする。

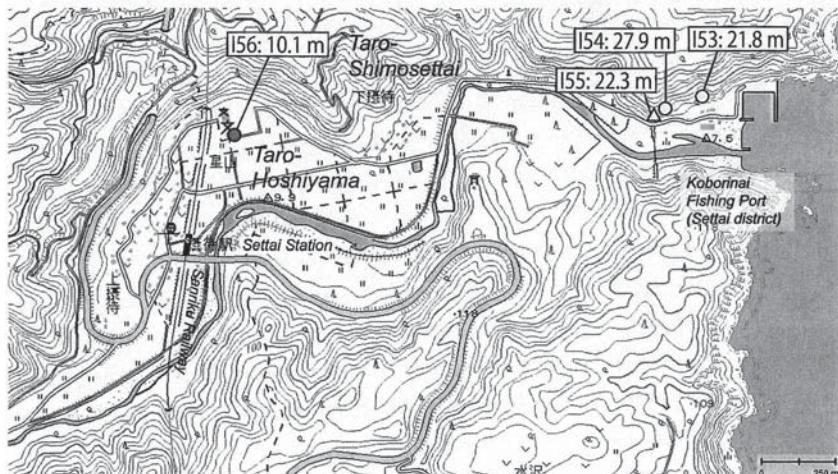
図 13 駿馬摂待（＝上摂待）の標高は、最も地盤の低い中学校で 10.1m

- 座標 : $39^{\circ} 48' 47.8''$ N $141^{\circ} 57' 52.1''$ E
- 標高 : T.P.+10.1m (GPS)
- 浸水高 : T.P.+10.1m+3.0m=T.P.+13.1m
- 痕跡信頼度 : B

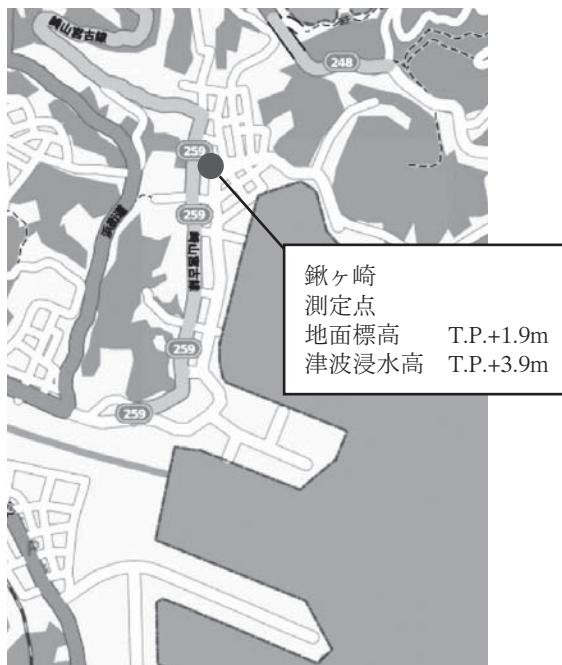
図14 宮古市鍬ヶ崎での測定点 上図の「○」が測定点の位置

鍬ヶ崎の海岸に接近した街区（現在は2011年の津波でこの付近の家屋はすべて流失した。図14右下写真）で地面標高を測定した結果、TP 1.9mの値を得た。ここで、複数の家屋が流失していることから冠水2.0mと推定して、ここでの津波浸水高さをTP+3.9mかそれ以上とする。測定信頼度はBとする。

- 座標 : $39^{\circ} 38' 50.24''$ N $141^{\circ} 58' 03.85''$ E
- 標高 : T.P.+1.9m (GPS)
- 浸水高 : T.P.+1.9m+2.0m=T.P.+3.9m
- 痕跡信頼度 : B

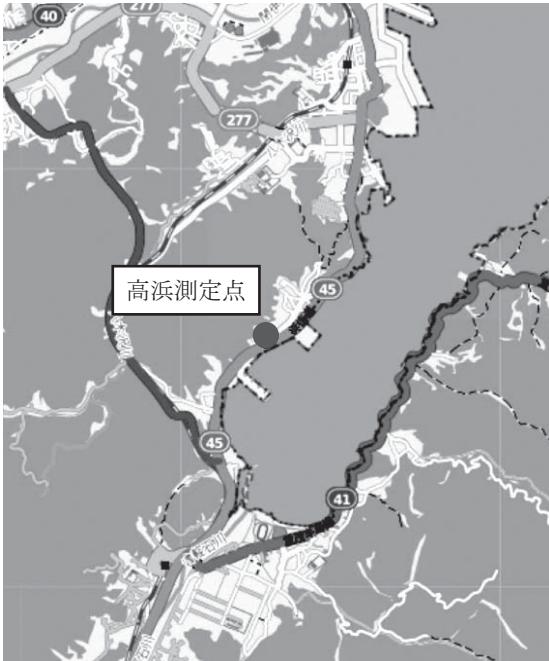
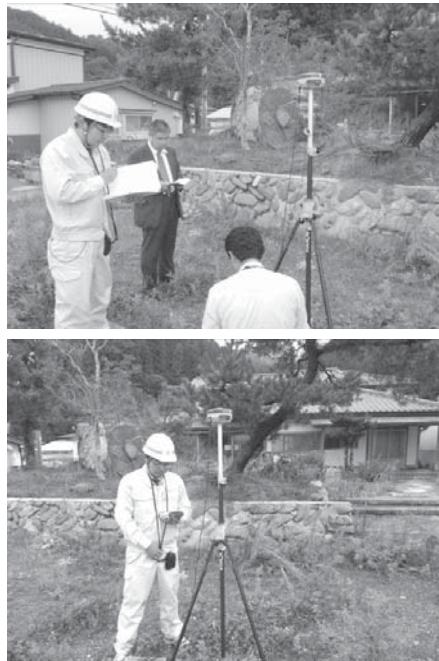
図 15 宮古市高浜での標高測定作業

を選定し（図 15 右上下写真）、計測を行った結果、TP+3.2m の地面標高を得た。地上冠水 2.0m を加えて、ここでの津波浸水高さを **T.P.+5.2m** とする。測定信頼度は B とする。

- 座標 : $39^{\circ} 36' 14.38''$ N $141^{\circ} 57' 02.47''$ E
- 標高 : T.P.+3.2m (GPS)
- 浸水高 : T.P.+3.2m+2.0m=T.P.+5.2m
- 痕跡信頼度 : B

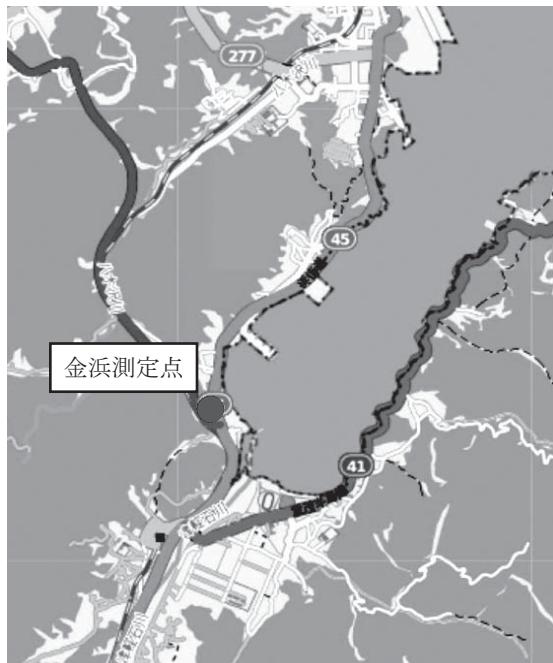
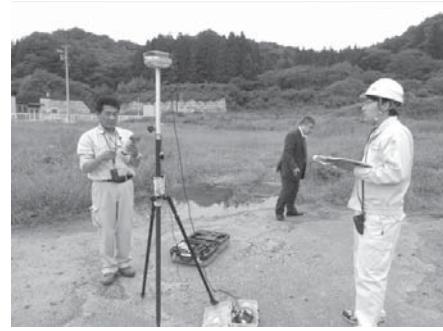
図 16 宮古市金浜での標高測定作業

で 2.5m 程度の浸水があったと想定して調査を行った。現在の金浜の現地で旧街道の一番地盤の低い点（図 16 右上写真）を選定し、地面標高の計測を行ったところ、TP+2.7m の値を得た。地上冠水を 2.5m として、ここで津波浸水高さは T.P.+5.2m となって、高浜と一致する。測定信頼度は B とする。

- 座標 : $39^{\circ} 35' 36.26''$ N $141^{\circ} 56' 37.28''$ E
- 標高 : T.P.+2.7m (GPS)
- 浸水高 : T.P.+2.7m+2.5m=T.P.+5.2m
- 痕跡信頼度 : B

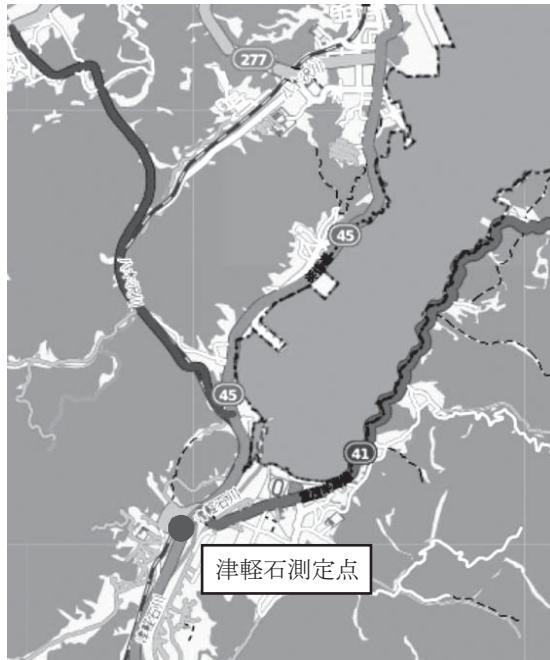
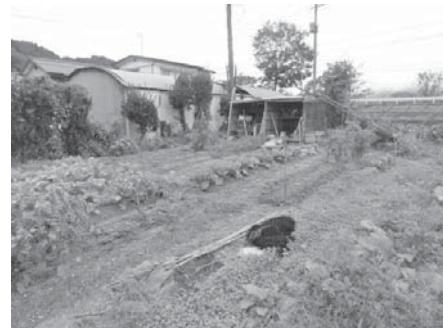
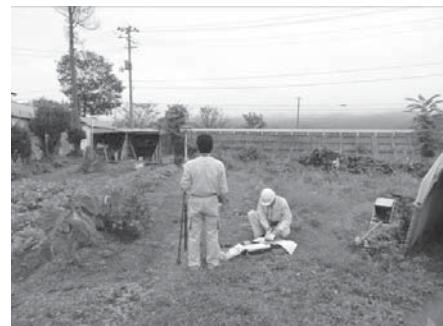
図 17 津軽石での地盤測量作業

- 座標 : $39^{\circ} 34' 53.19''$ N $141^{\circ} 56' 18.64''$ E
- 標高 : T.P.+2.8 m (GPS)
- 浸水高 : T.P.+2.8m+0.0m=T.P.+2.8m
- 痕跡信頼度 : B

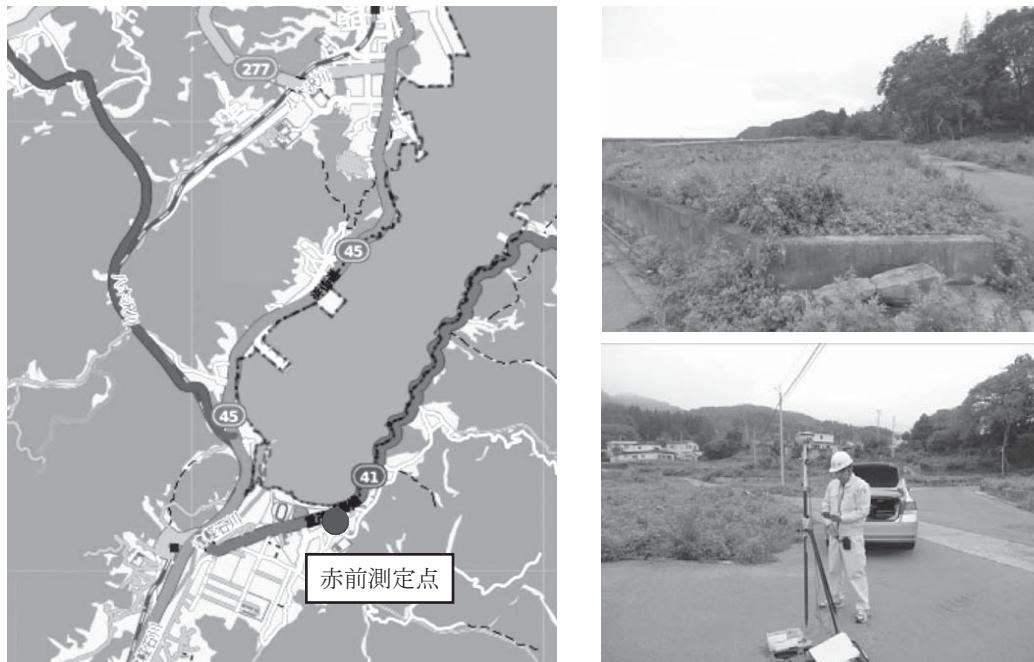
図 18 宮古市赤前での測定作業

なる。赤前地区の旧集落で 2m 程度の浸水があったと推定される。現地で赤前の街道の地盤で最も低いと見られる場所（図 18 右下写真）を選定し、地面標高の計測を行った結果、TP+2.2m の値を得た。地上冠水量を 2.0m として、ここでの津波浸水標高を T.P.+4.2m とする。測定信頼度は B とする。

- 座標 : $39^{\circ} 35' 03.59''$ N $141^{\circ} 57' 22.81''$ E
- 標高 : T.P.+2.2m (GPS)
- 浸水高 : T.P.+2.2m+2.0m=T.P.+4.2m
- 痕跡信頼度 : B

室沖では「家痛み」と津波による被害はこれより遙かに小さかった。地上冠水1.0mとして、赤前での津波浸水高さは3.2mとする（B）。図18を参照されたい。

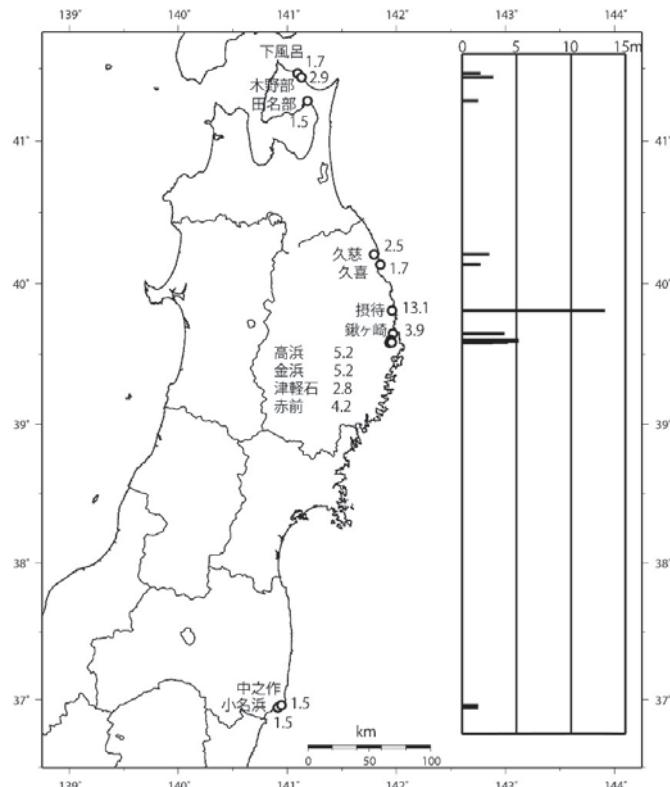
図 22 延宝 5 年 (1677) 北三陸沖地震の津波高さの広域分布

以上のような延宝 5 年 (1677) 北三陸沖地震の各地の津波高さを広域図にプロットすると図 22 のようになる。

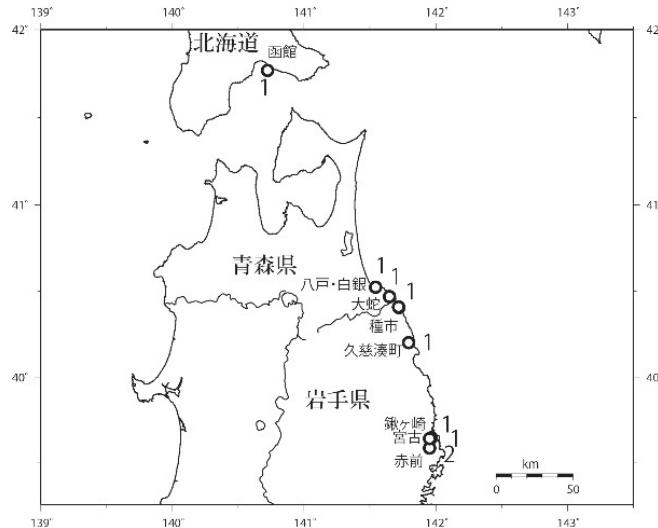
図23 宝暦12年12月（1763年1月）八戸沖地震の津波高（m）分布

けれども津波高さが小さく、現地測量が不要な地点ばかりである。2.2.2 節で述べた結果を図に示すことによって、本節の議論は終わりとする。

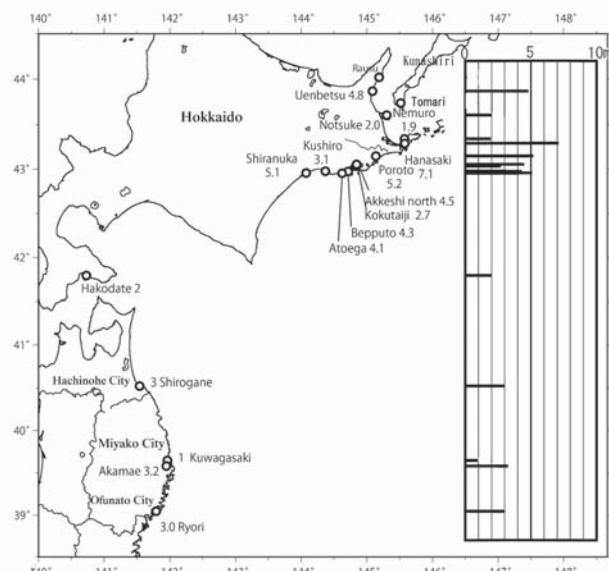
図24 天保14年（1843）根室沖地震津波高さ分布（都司ら、2014、本書掲載、による）

天保14年（1843）根室沖地震の津波については、本書の別論文（都司ら、2014）にすでに述べられている。その成果から、この津波の全体分布を図24として、再録しておく。

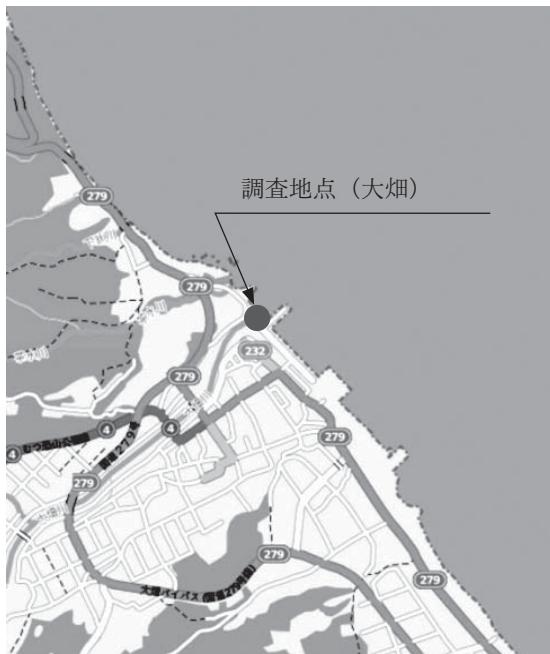
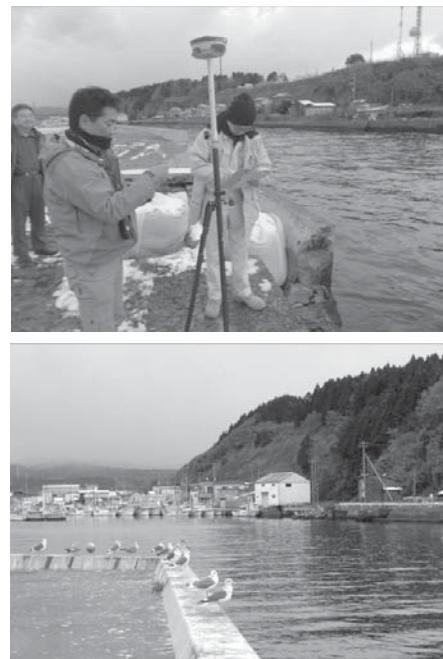
図 25 むつ市大畑港での安政 3 年（1856）北三陸沖地震津波高測量

調査した。現地を確認したところ、現在の漁港は近代的なコンクリート工事の施されたものであることから現在の大畑漁港は江戸時代当初の地盤高ではないと判定されるため、春日神社から近い大畑川河口を当時の漁場として計測することにした（図 25 右上下写真）。河口部では漁船が係留されており、当時より利用形態は変わっていないと考えられる。荷揚場の標高として TP+1.5m を得た。測定信頼度は B とする。

- 座標 : 41° 24' 41.41" N 141° 09' 59.61" E
- 標高 : T.P.+1.5m (レベル測量)
- 浸水高 : T.P.+1.5m+0.0m=T.P.+1.5m
- 痕跡信頼度 : B

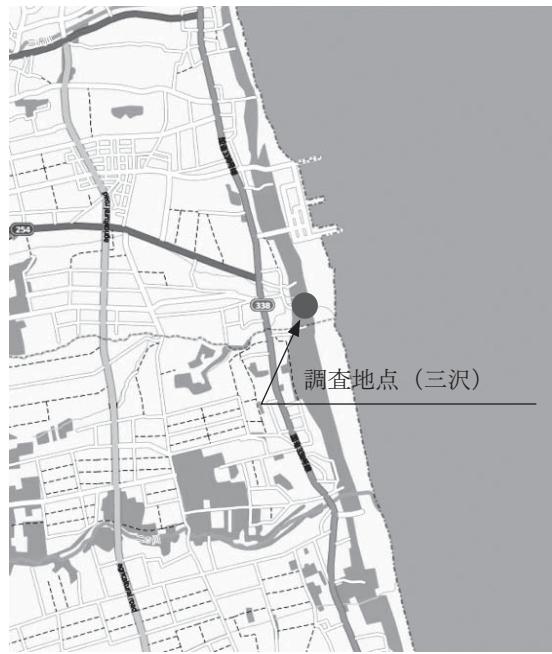
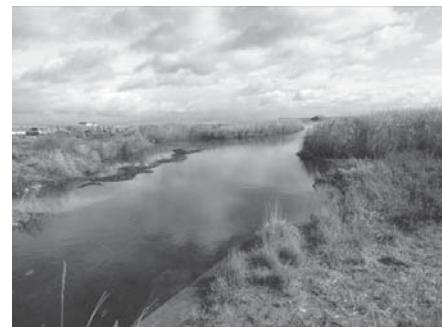
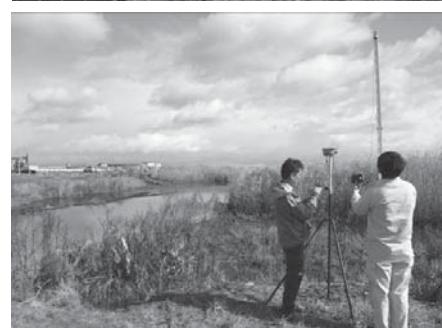
図 26 三沢市三川目の砂丘での津波浸水高さ測定点

いるため、この地点を対象として選定した。漁業小屋などが有ったと考えられる砂地の測点（図 26 右下写真）の標高は TP+2.5m であった。地上冠水を 1m として、ここでの津波浸水高さを T.P.+3.5m と推定する。信頼度判定に関して、現地で計測を行ったが、コンクリート構造の港湾施設を造ることができなかつた近世において、漁船停泊に適する場所は川の河口しかなく、場所が限定的であるので測定信頼度は B とする。

- 座標 : $40^{\circ} 40' 16.94''$ N $141^{\circ} 26' 07.02''$ E
- 標高 : T.P.+2.5m (GPS)
- 浸水高 : T.P.+2.5m+1.0m=T.P.+3.5m
- 痕跡信頼度 : B

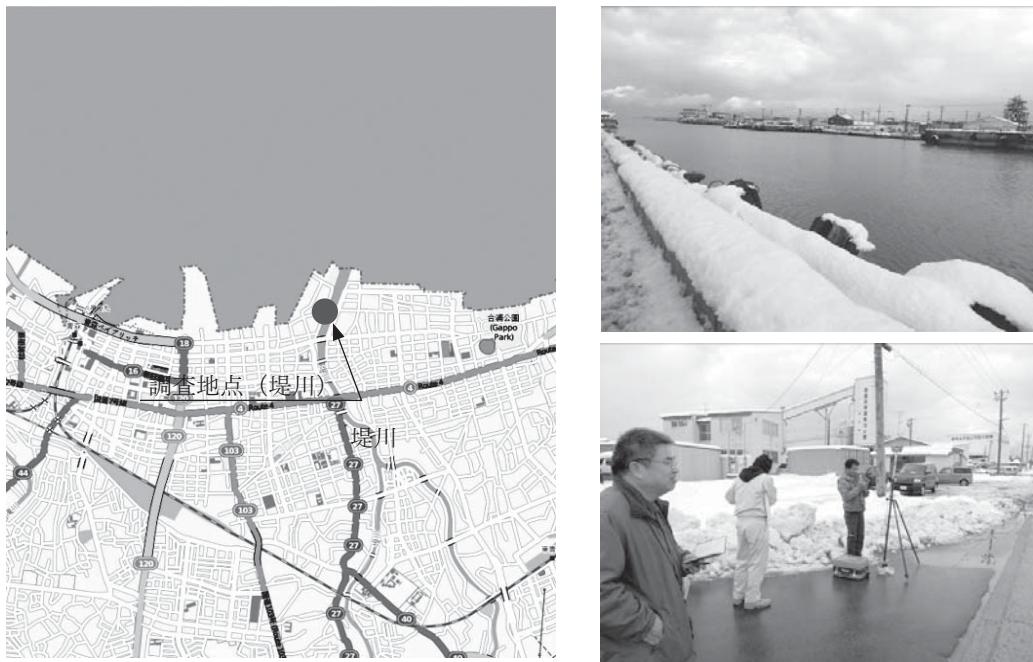
図 27 青森市堤川河口付近西側道路面での地盤測量

T.P.+1.2m という値を得た。この値をここで津波浸水高さとする。堤川河口付近の水位と堤外地の地盤高がほぼ同じ高さであるため、江戸時代当初から地盤高は大きく変化していないと考えられる。信頼度判定に関して、文献に記載されている堤川で、ある程度正確な位置を特定した上で現地測量を行っているため、痕跡信頼度を B とする。

- 座標 : $40^{\circ} 49' 53.1''$ N $140^{\circ} 45' 38.27''$ E
- 標高 : T.P.+1.2m (GPS)
- 浸水高 : T.P.+1.2m+0.0m=T.P.+1.2m
- 痕跡信頼度 : B

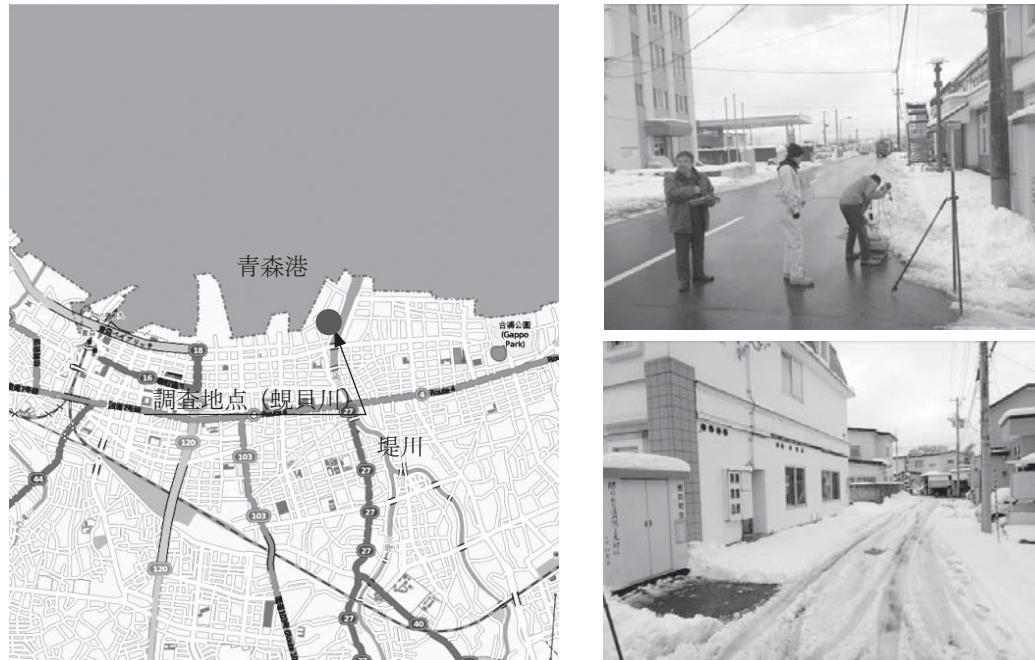
図 28 青森市青柳町旧蜆貝町地区の光景

[A-3] に堤川の水位が上昇し、洪水となつて「安方町、浜町、蜆貝町江少々上り候由」と記録されている。現蜆貝町を津波到達点と想定し調査した。（図 28 右上写真）走路面の標高は 1.3m であった。この高さをここでの津波浸水高さとする。「少々上がる」の表現

は地表面上で何 cm かの冠水厚さがあるはずであるが、現在の舗装の厚さとほぼ同じと考えた。現地は前項の堤川河口近辺であり、信頼度判定に関しても、文献に記載されている蜆貝で、ある程度正確な位置を特定した上で現地測量を行っているため、痕跡信頼度を B とする。

- 座標 : $40^{\circ} 40' 16.94''$ N $141^{\circ} 26' 07.02''$ E
- 標高 : T.P.+2.5m (GPS)
- 浸水高 : T.P.+2.5m+1.0m=T.P.+3.5m
- 痕跡信頼度 : B

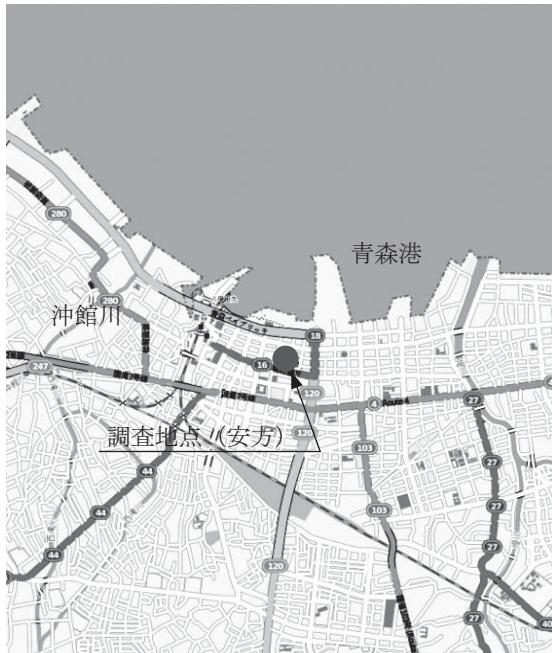
図29 青森市安方の善知鳥（うとう）神社の測定点

- 座標 : $40^{\circ} 49' 36.09''$ N $140^{\circ} 44' 34.54''$ E
- 標高 : T.P.+1.7m (GPS)
- 浸水高 : T.P.+1.7m+0.0m=T.P.+1.7m
- 痕跡信頼度 : C

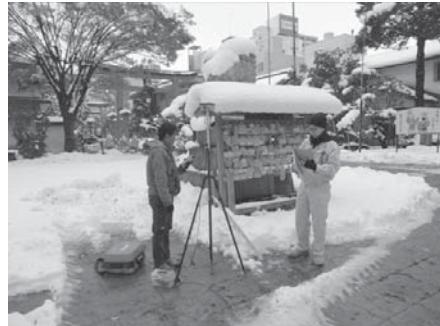
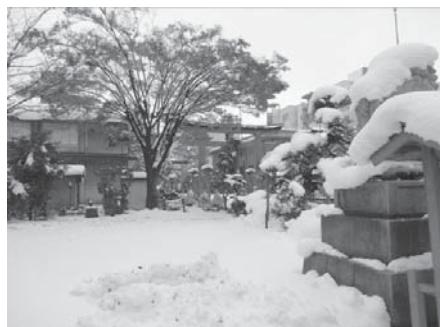
[A-3]に津波が安方町に「少々上りたり」とされた記録より、江戸時代の街道沿に存在したと記録されている、「善知鳥（うとう）神社」を安方の代表として計測を行った（図29右上写真）。神社の敷地内の地盤高は敷地外に比べ低く、神社の地盤高は江戸時代当初

の地盤高とほぼ同じと考えられる。境内の標高はTP+1.7mであった。この数値を個々での津波の浸水高さとする。信頼度判定に関して、現地で計測を行ったが、被害状況からの推定であるため、また善知鳥神社に津波が到達したことが確証できないため痕跡信頼度をCとする。

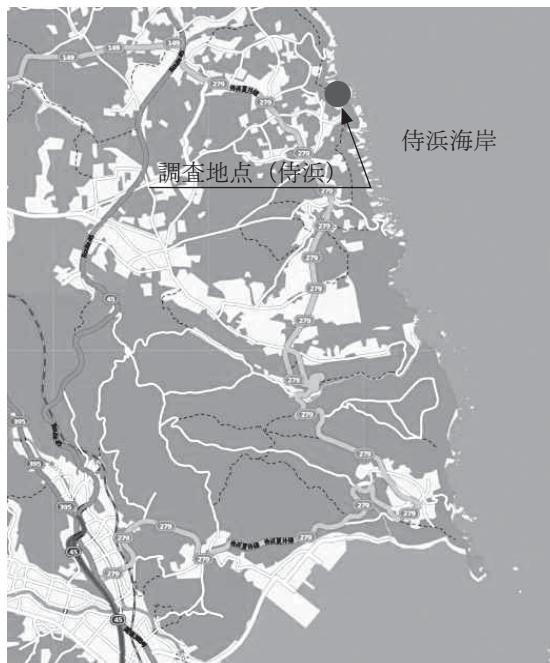
図 30 久慈市侍浜漁港

[A-7] に波が一丈（3.0m）程度の高さで打ち上げられた記録より、侍浜沿岸で波が打ち上げられたと想定される場所を調査した。（図 30 右下写真）現地を確認したところ、漁港付近は崖岩礁の海岸となっており、文献内の土蔵の壁に該当し、当時は岩に残った打

上げ痕より、高さを判断したことが想定される。信頼度判定に関して、具体的な津波高さの記録があり、さらに現地である程度正確な位置を特定したことから、痕跡信頼度を B とする。津波高が原文献に明記されているため、測量は行わなかった。

- 座標 : $40^{\circ} 15' 57.94''$ N $141^{\circ} 48' 59.16''$ E
- 浸水高 : 3.0m (津波による正味上昇量)
- 痕跡信頼度 : B

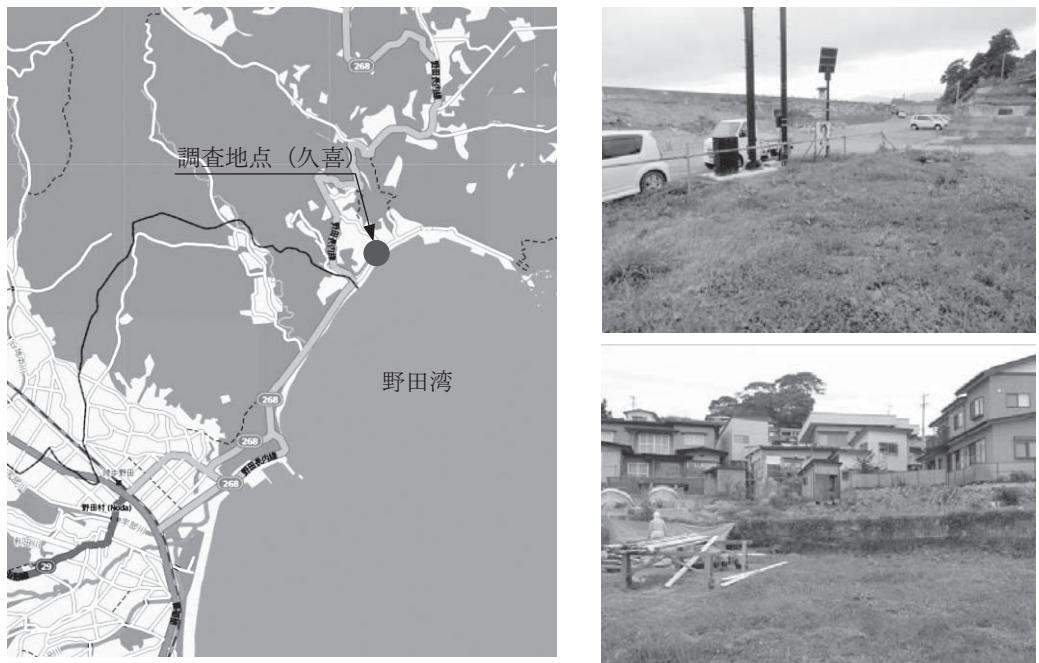
図31 久慈市久喜で測定点とした海岸沿いの畑地図

- 座標 : $40^{\circ} 07' 59.84''$ N $141^{\circ} 50' 40.53''$ E
- 標高 : T.P.+5.3m (GPS)
- 浸水高 : T.P.+5.3m+0.0m=T.P.+5.3m
- 痕跡信頼度 : B

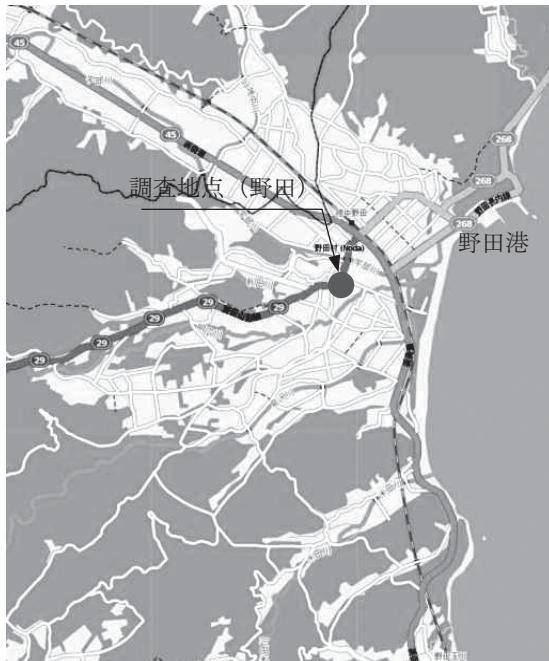
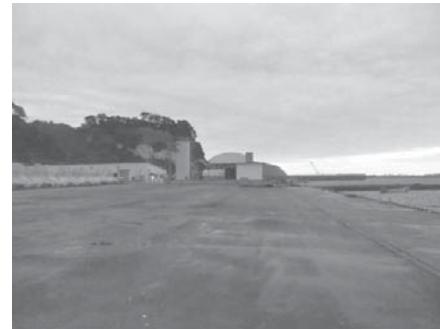
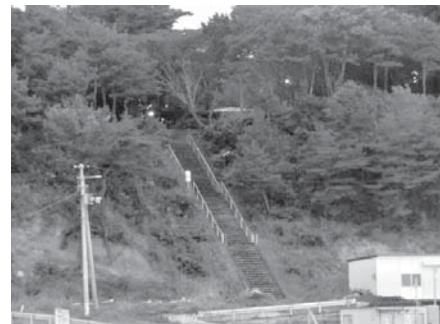
図 32 岩手県野田村野田港

あり（図 32 右下写真）、津波発生当事では旧港が神社の直前にあり、そこから 6m（20 尺）の水位上昇があったと推定される。信頼度判定に関して、具体的な津波高さの記録があり、さらに現地である程度正確な位置を特定したことから、痕跡信頼度を B とする。

- 座標 : $40^{\circ} 15' 57.94''$ N $141^{\circ} 48' 59.16''$ E
- 浸水高 : 3.0m (津波による正味の水位上昇量)
- 痕跡信頼度 : B

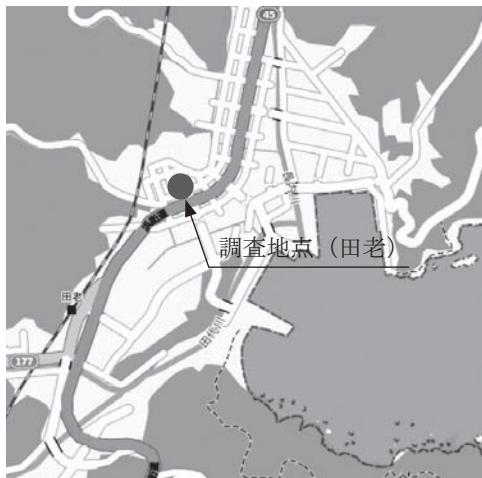
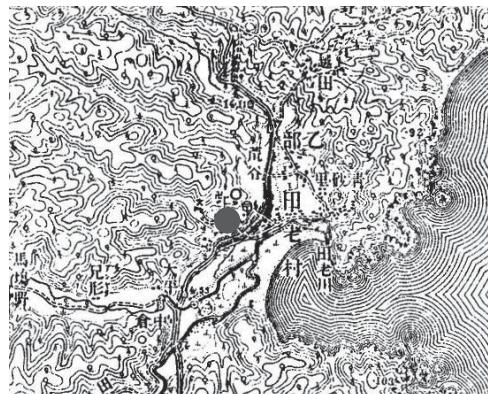
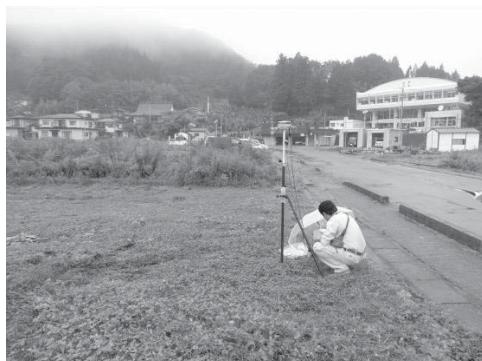
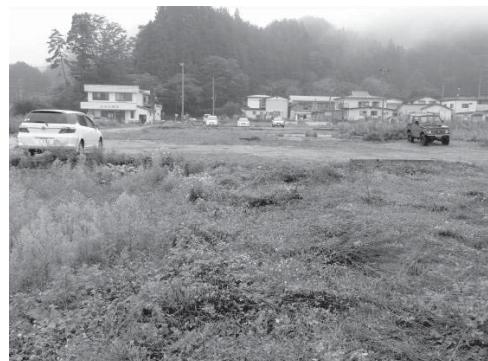
図 33 岩手軒宮古市田老町田老の測定点、右上の図は明治 40 年代の田老の地図

- 座標 : $39^{\circ} 44' 08.43''$ N $141^{\circ} 58' 08.93''$ E
- 標高 : T.P.+4.0m (GPS)
- 浸水高 : T.P.+4.0m+0.3m=T.P.+4.3m
- 痕跡信頼度 : A

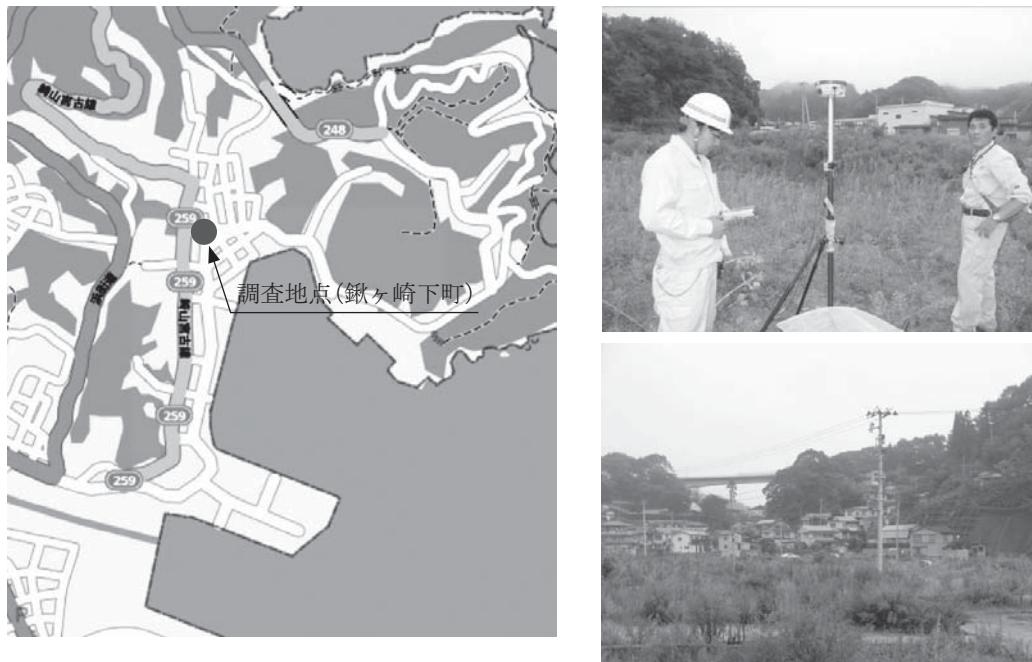
図 34 宮古市鍬ヶ崎での測定調査

文献 [A-14] に家屋の流失、潰が 6 軒、極大破 3 軒、大破 5 軒、家小破 3 軒の記録がある。海岸線近くの旧集落であったと想定される地点を調査し計測を行った（図 34 右上下写真）。市街地の敷地地面の標高は 1.9m であったが、複数の家屋が流失全壊となっているため、地上冠水厚さを 2.0m と推定した。

- 座標 : $39^{\circ} 38' 50.24''$ N $141^{\circ} 58' 03.85''$ E
- 標高 : T.P.+1.9m (GPS)
- 浸水高 : T.P.+1.9m+2.0m=T.P.+3.9m
- 痕跡信頼度 : B

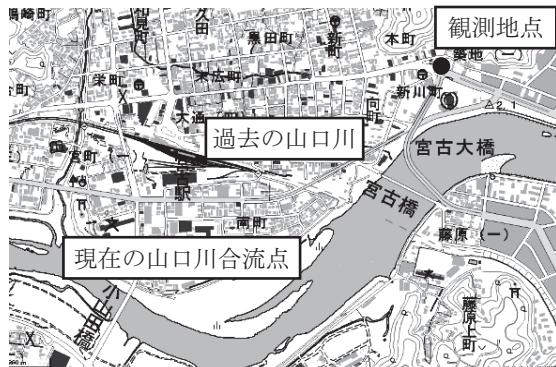
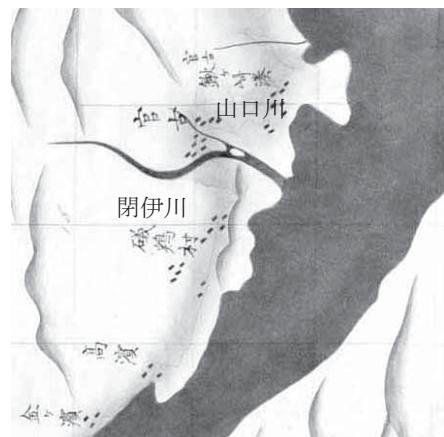
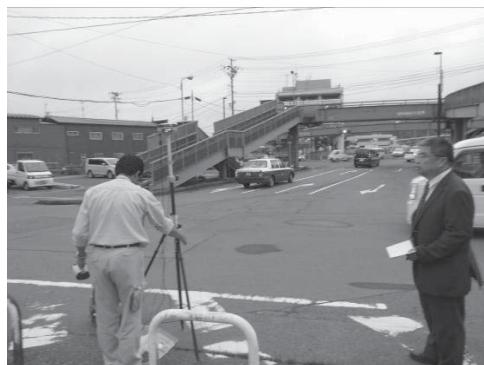
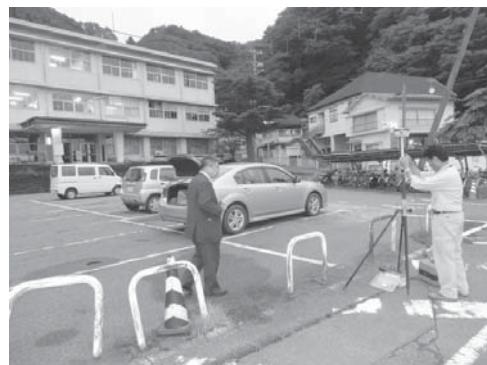
図35 江戸期に宮古代官所があつた宮古市役所分館前道路での測定光景

- 座標 : $39^{\circ} 38' 33.77''$ N $141^{\circ} 57' 24.70''$ E
- 標高 : T.P.+2.0m (GPS)
- 浸水高 : T.P.+2.0m+0.0m=T.P.+2.0m
- 痕跡信頼度 : A

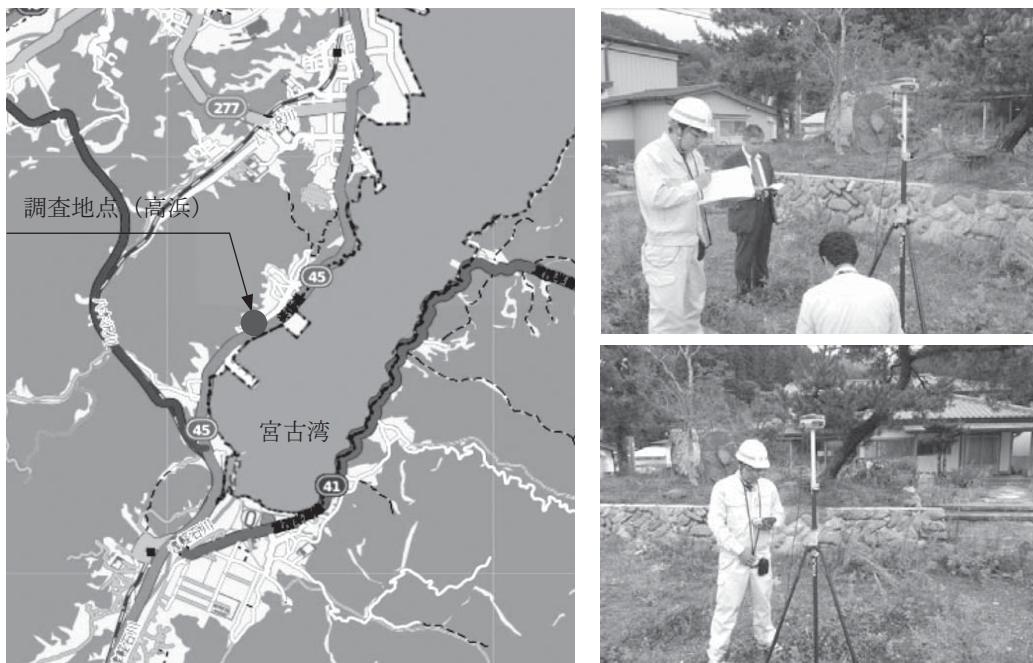
図 36 宮古市高浜集落での地盤標高調査

[A-16] に家屋流失 5 軒、潰 1 軒、極大破 2 軒、大破 14 軒、小破 14 軒の合計 36 軒家屋が被災したことが記録されている。「潰」や「大破」、「小破」は地震の揺れによる被害ではない。なぜなら、この文書の冒頭の宮古代官所の役人・三浦仙五郎の文章に、「地震後津波にて流失または潰家」と明記してあるからである。この被害状況から高浜地区の旧集落で 2.0m 程度の冠水があったと想定して調査を行った。

- 座標 : $39^{\circ} 36' 14.38''$ N $141^{\circ} 57' 02.47''$ E
- 標高 : T.P.+3.2m (GPS)
- 浸水高 : T.P.+3.2m+2.0m=T.P.+5.2m
- 痕跡信頼度 : B

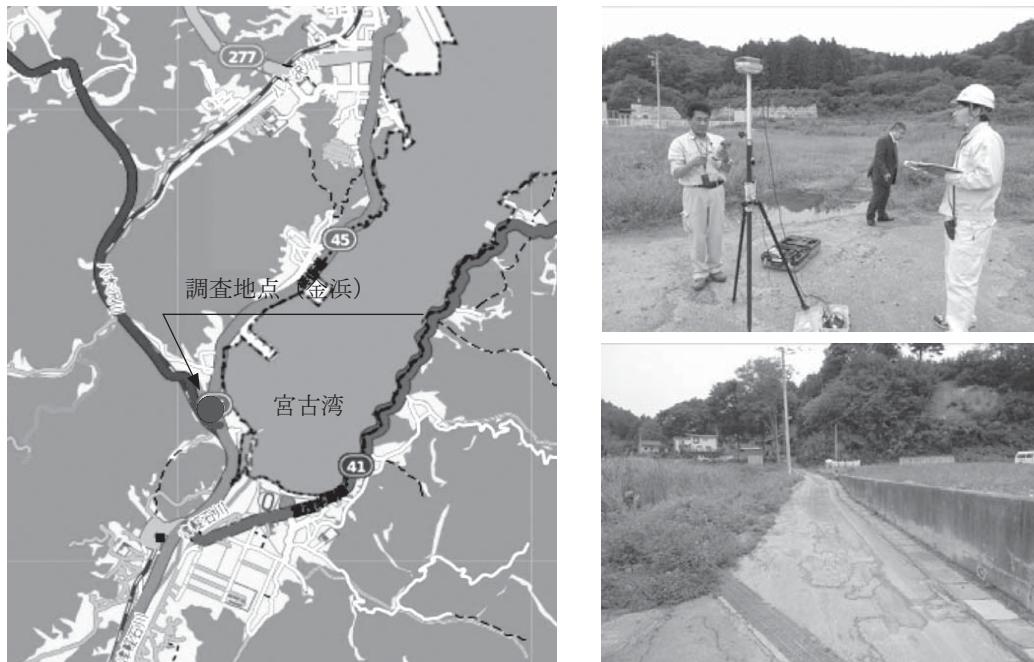
図37 宮古市金浜での標高測定点

文献 [A-17] により金浜では、流失家屋9軒、潰家9軒、極大破3軒、大破6軒、小破1軒の大きな被害を生じた。被害家屋の合計数は28軒となり、全体の55%もの家屋に津浪被害が生じていたという。高浜より一段と被害が重く、金浜地区の旧集落で3m程度の冠水があったと想定して調査を行った。金浜

- 座標 : $39^{\circ} 35' 36.26''$ N $141^{\circ} 56' 37.28''$ E
- 標高 : T.P.+2.7m (GPS)
- 浸水高 : T.P.+2.7m+3.0m=T.P.+5.7m
- 痕跡信頼度 : B

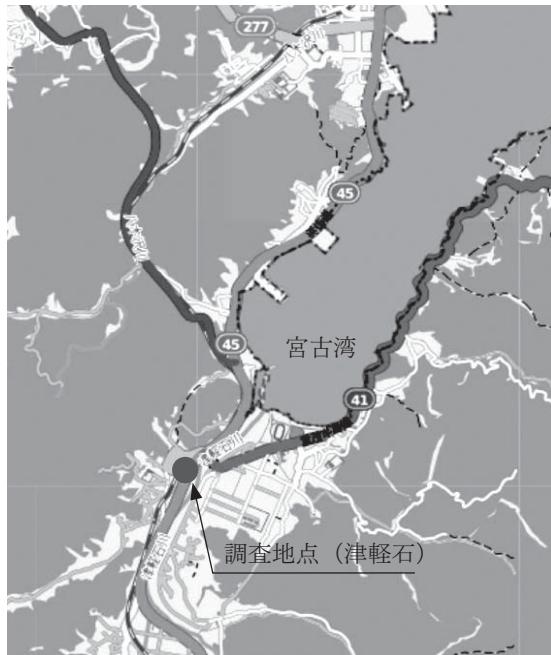
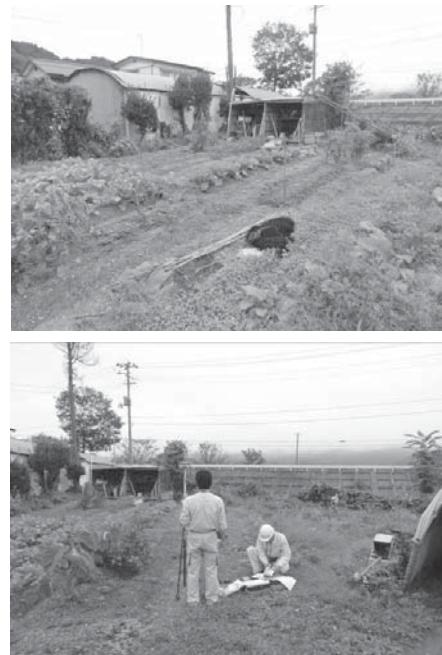
図 38 宮古市津軽石での測定作業

- 座標 : $39^{\circ} 34' 53.19''$ N $141^{\circ} 56' 18.64''$ E
- 標高 : T.P.+2.8 m (GPS)
- 浸水高 : T.P.+2.8m+0.0m=T.P.+2.8m
- 痕跡信頼度 : B

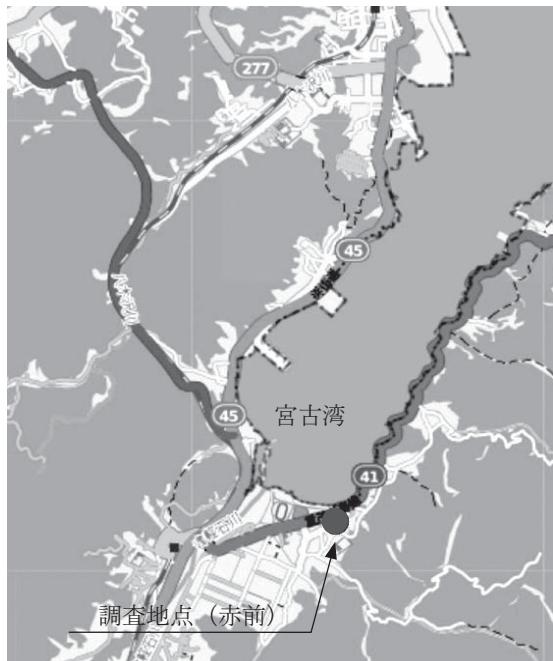
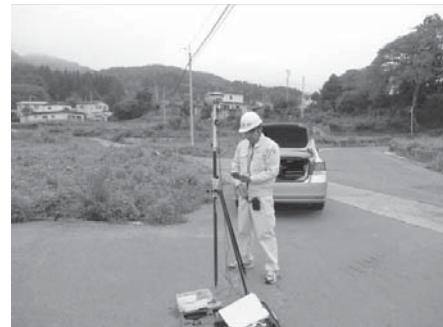
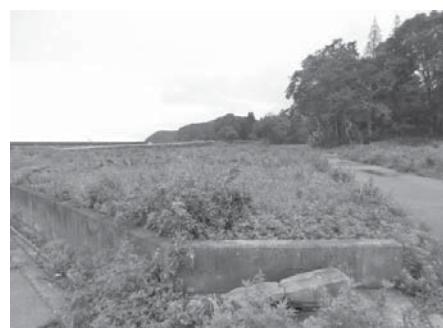
図39 宮古市赤前での測量調査

宮古市赤前は、宮古湾の最奥部に位置し、津波のたび毎にこの周辺で最も大きな被害を生ずる場所である。[A-18] に赤前村では家流失7、家潰9、家大破8、小破3の大きな被害を生じている。総家数80軒の3分の一に相当する27軒の家に津波被害が生じることになる。赤前地区の旧集落で2.0m程度の冠水厚さがあったと想定して調査を行った。赤前集落は、丘陵地の上にも家があるが、

- 座標：39° 35' 03.59" N 141° 57' 22.81" E
- 標高：T.P.+2.2m (GPS)
- 浸水高：T.P.+2.2m+2.0m=T.P.+4.2m 以上
- 痕跡信頼度：B

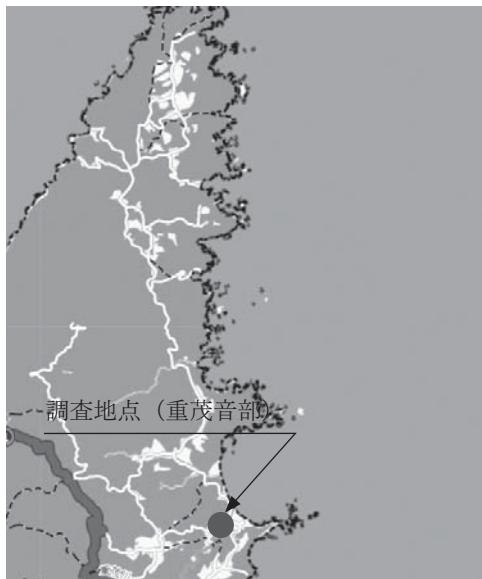
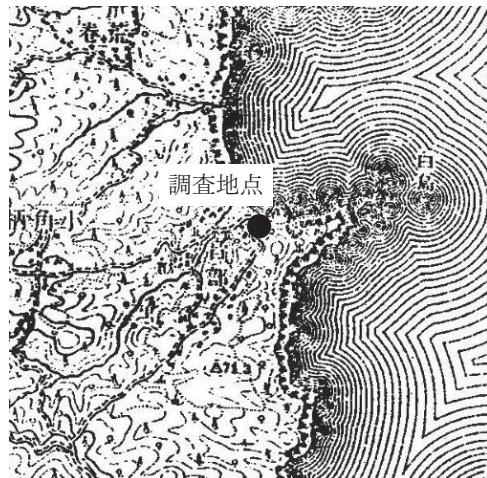
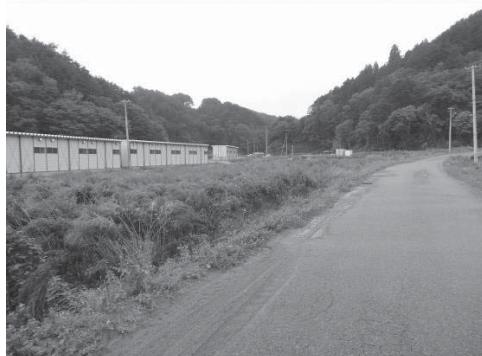
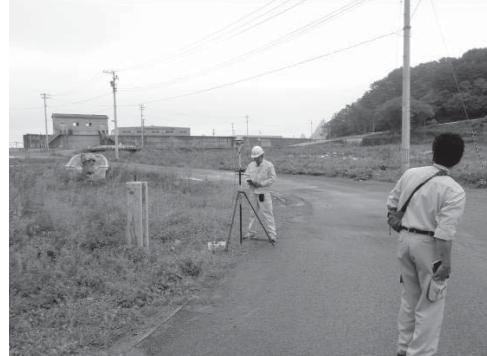
図 40 宮古市重茂・音部の測定点の風景、右上図は明治 40 年代の五万分の一地図。

- 座標 : $39^{\circ} 35' 53.04''$ N $142^{\circ} 01' 32.91''$ E
- 標高 : T.P.+3.8m (GPS)
- 浸水高 : T.P.+3.8m+0.0m=T.P.+3.8m
- 痕跡信頼度 : B
