**延宝 5 年 (1677) 北三陸沖地震, 宝暦 12 年 12 月 (1763 年 1 月) 八戸沖地震
天保 14 年 (1843) 根室沖地震, および, 安政 3 年 (1856) 北三陸沖地震の
各津波による東北地方北部沿岸での浸水高分布**

**Height distributions of the tsunamis accompanied with the 1677 North Sanriku-oki,
the 1763 Hachinohe-oki, and the 1856 North Sanriku-oki earthquakes
on the coast of the north part of Tohoku district**

都司 嘉宣¹・馬淵 幸雄²・岡田 清宏²・畔柳 陽介²・木南 孝博³
松岡 祐也⁴・佐藤 雅美⁵・芳賀 弥生⁵・今村 文彦⁵

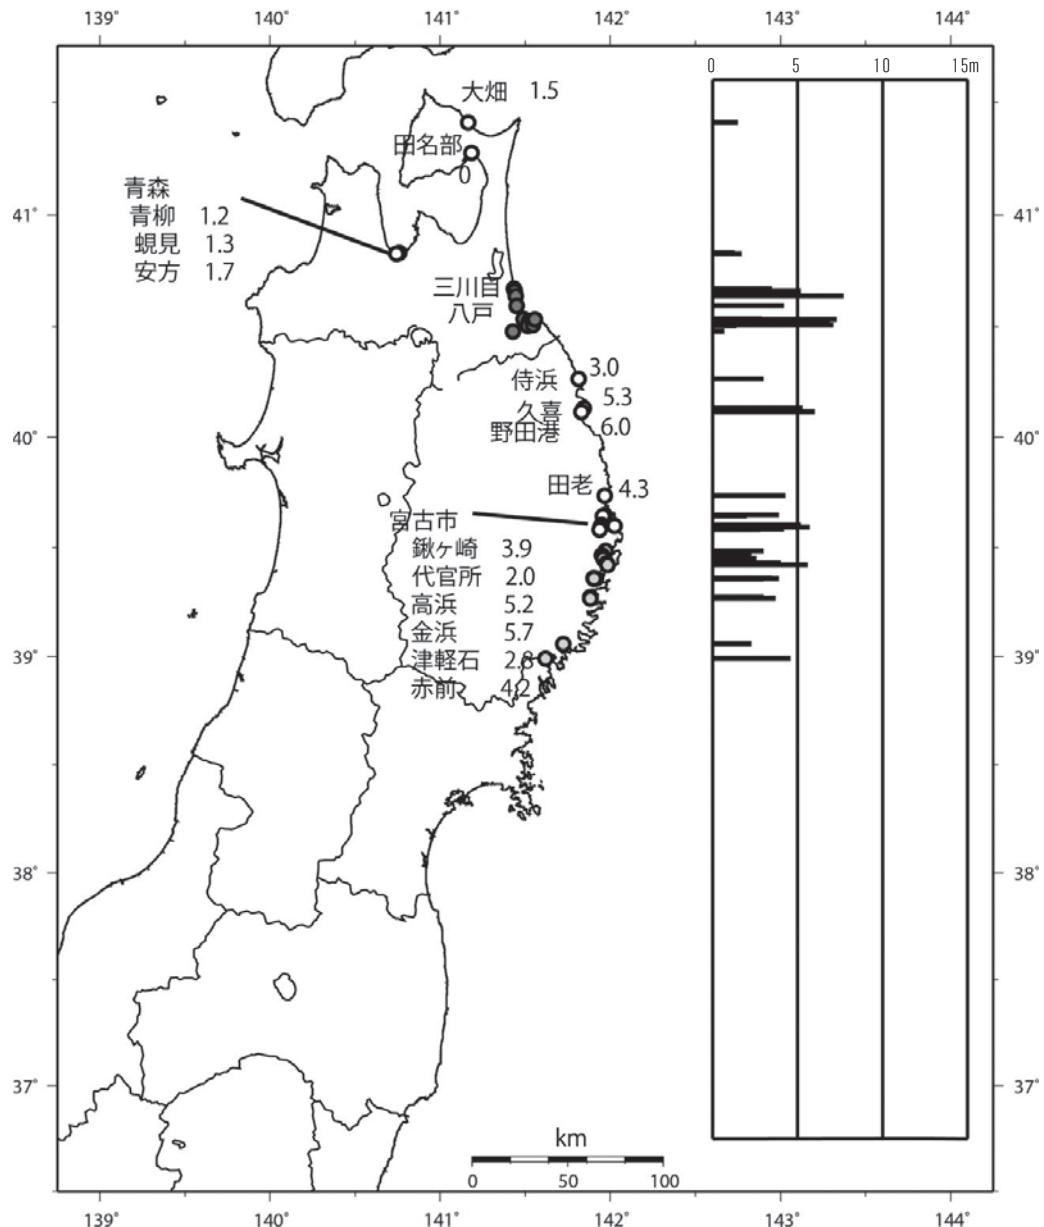
図41 安政3年（1856）北三陸沖地震津波の広域分布
数字は本研究で得られた津波浸水，あるいは越上高（m）

安政3年（1856）北三陸沖地震津波の成果を広域図（図41）に示す。図では昨年の八戸付近の成果（都司ら, 2013），及び宮古市

以南の海岸に対して行った，都司ら（1995）の成果もあわせて表示してある。
