天保 4 年 11 月 26 日 (1833 年 12 月 7 日) 出羽沖地震津波の 山形県沿岸での津波高分布

Distribution of heights of the tsunami of the Tenpo Dewa Oki Earthquake of December 7, 1833 at the villages on the coasts of Yamagata Prefecture

都司 嘉宣¹・今井健太郎²・馬淵 幸雄³・岡田 清宏³
 畔柳 陽介³・大家 隆行³・栗本 昌志³・木南 孝博⁴
 松岡 祐也⁵・佐藤 雅美²・芳賀 弥生²・今村 文彦²

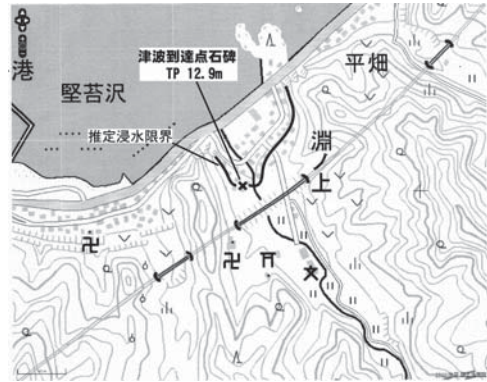
図2 堅苔沢の詳細図 図の「X」印の所に津波浸水標高を示す石碑が置かれている

図2は堅苔沢の詳細図の上に、津波到達石碑の位置を(X)印で厳密にプロットしたものである。この標高はTP 12.9mであって、この値は津波の遡上高さとしてきわめて正しい数値(精度Aランク)である。すると天保出羽沖地震津波によって、このX印を通

る等高線(図2の実曲線)付近までは海水で覆われたはずである。すると、この堅苔沢の淵ノ上の集落のほぼ90%の家屋が浸水域内に入っていたはずである。とすれば、ここで、津波で被害を受けた家屋は流失した2軒だけだ、とはとても考えることは出来ない。当然他の多くの家も津波によって被害を受けたはずなのである。してみると、「潰家22戸、半潰痛家14戸」とは津波によって全壊した家と、津波によって半潰破損となった家と理解すべきであることが分かる。決して地震の揺れによる被害ではない。

津波が来て家を造っていた壁材、柱、屋根材ごと跡形もなく海に持ち去られた場合のみを「流家」とよび、家は全壊したが家を構成していたこれらの材木などが残っていた場合には「潰家」と記して「流家」とは区別していると判断される。したがって、堅苔沢では、流失2軒、潰家22軒、半潰痛家14軒の合計48軒分の敷地は津波によって海水で覆われたのである。さらに「浸水で留まっただけで、家は破損しなかった」ような家はこの数字には入っていなかったと見られるから、このような家が10軒余りあったとすれば、約60軒の家屋の敷地範囲が浸水したことになる。文献Bによると、堅苔沢の幕末での戸数は家数85軒である。ということは、堅苔沢の約70%の家屋に海水が及んだことになる。この数字は、図2の黒線まで海水が上昇した、これ以下の標高の家屋は少なくとも浸水以上

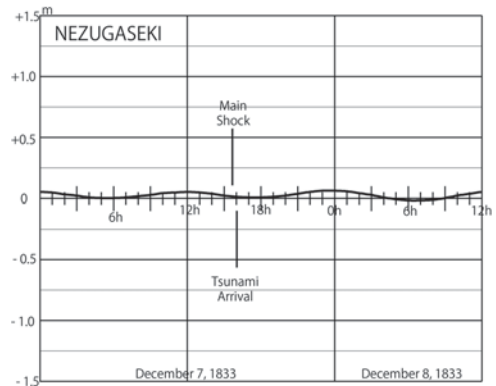
図 3 天保 4 年 11 月 26 日(1833 年 12 月 7 日)の 0 時から翌日十二時までの鼠ヶ関の天文潮汐

天保出羽沖地震が起きた 1833 年 12 月 7 日の鼠ヶ関における天文潮汐変化は図 3 の通り。日本海の沿岸の通例として天文潮汐はきわめて小さい。天保出羽沖地震の発生時刻は『佐渡年代記』(M3-404)に「申上刻(15 時半~16 時)」、秋田佐竹藩の『渋江和光日記』(S4-612)に「八時半(15 時)」、『山形県災異年表』(S4-622)に「七つ時(16 時)な

どとあるので、16 時少し前に発生したと推定される。津波の庄内藩沿岸への来襲は、この 15~30 分後で、16 時ちょうどぐらいであろう。この時の鼠ヶ関港の天文潮汐はわずか 2cm であって、歴史津波を論じているさいの精度(せいぜい 10 cm)からは事実上ゼロとみなして差し支えがない。すなわち、TP 基準(あるいは MSL 基準)の津波浸水標高の値がすなわち正味の津波による水位上昇量とみなして差し支えがない。

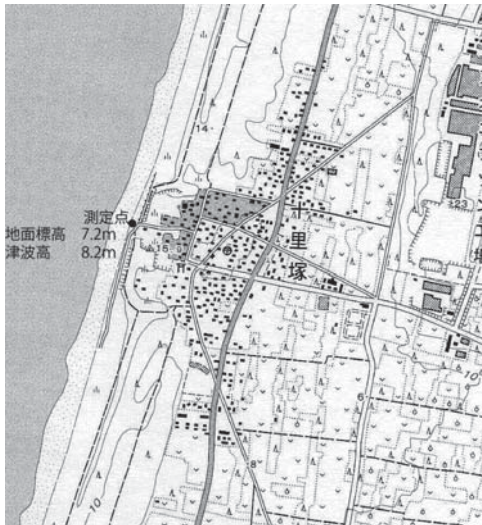
図 5 千里塚 (現酒田市千里塚) の標高測定点

【調査日程と結果】 十里塚の二万五千分の一地図を図 5 に示す。十里塚集落から砂丘を

横断して砂浜に出る道路の出口付近で、ここから海岸線に平行に南下する道路の道路面の 1 点 ($38^{\circ} 52' 48.16''$ N, $139^{\circ} 47' 47.83''$ E) で標高を測定した。測定は 2013 年 11 月 1 日の 16 時 30 分から 17 時 0 分の間に行った。受信電波の関係からまず砂丘軸頂上の標高 TP 10.6m を測定し (写真 3)、そこからレベルによって、沿岸道路面の標高 TP 7.2m を得た (写真 4)。「小屋九軒潰、2 軒大破」の記録から、地上冠水値は少なくとも 1.0m 程度はあったと考えられ、これを加えて 8.2m をここでの津波遡上高さとする (砂丘前面は点が指定しにくくまた時代による変化も考えるため測定信頼度は劣ると考えられるので C とする)。

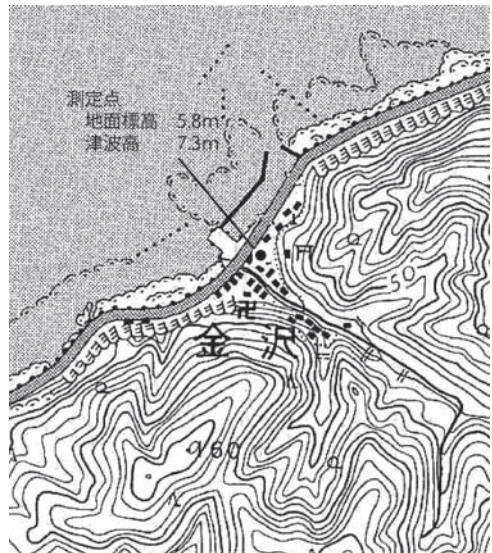
図 8 金沢の 2 万 5 千分の一地図

〔調査日程と結果〕 調査は 2013 年 11 月 2 日の 10 時 35 分～45 分に行った。金沢は前面に近代的な漁港があり、集落の家屋は比較的標高の高いところにある。ここだけは、GPS 受信機での受信できるような空の開いた場所が得られなかったので、漁港内水面の

水位を基準として、集落内で最も低い点と考えられる漁港背後の点 ($38^{\circ} 46' 15.74''$ N, $139^{\circ} 44' 24.99''$ E) でレベル測量を行い、測

定時の天文潮汐補正を行って標高 TP 5.8m を得た(図8)。この場所付近で津波による全壊家屋1軒、半潰痛家8戸を出していることから、ここでの地上冠水厚さを1.5mとして、**ここでの津波浸水高さ7.3mを得た(B)**。

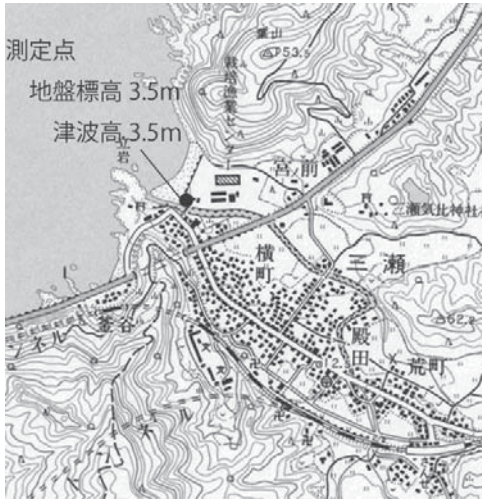
図13 三瀬の詳細図

〔調査日程と結果〕 調査は 2013 年 11 月 2 日 13 時 20 分～30 分に行った。漁業用の網小屋があったと考えられる点（ $38^{\circ} 42' 23.10''$ N, $139^{\circ} 39' 47.32''$ ）で行い、TP 3.5m を得た（図 13）。この数値をそのまま津波高さと推定した (C)。

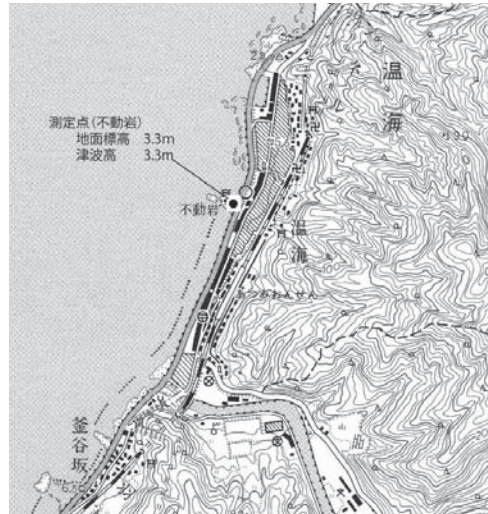
図 16 旧温海町詳細図

および市街地では痛 1 軒という微小被害であったことから、不動岩の鞍部下の船着き場の 1 点(38° 37' 37.19"N, 139° 35' 15.96"E)の標高を測定し、TP 3.3m を得た(図 16)。この点での地上冠水値はゼロとし、3.3m をここでの津波高さとする(C)。

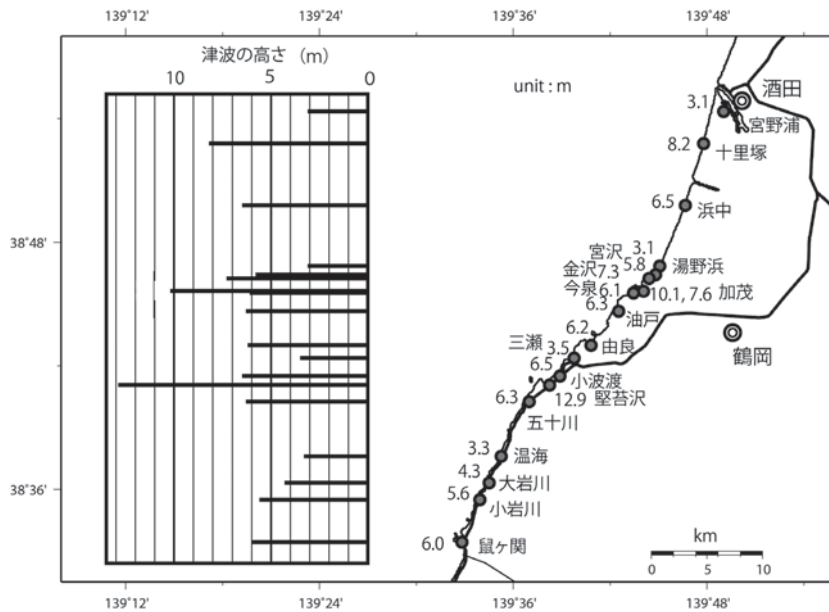
図 20 天保出羽沖地震津波の山形県海岸の高さ分布

今回調査した天保出羽沖地震の津波の山形県海岸の高さ分布を図20に, 総括表を表3に示しておく。

地名	位置情報		標高	浸水深	津波高	信頼度
	緯度	経度				
酒田市宮野浦	38° 54' 21.45"	139° 49' 02.58"	T.P.+2.6 m	0.5 m	T.P.+3.1 m	B
酒田市十里塚	38° 52' 48.16"	139° 47' 47.83"	T.P.+7.2 m	1.5 m	T.P.+8.2 m	C
酒田市浜中村	38° 49' 48.18"	139° 46' 40.71"	T.P.+6.0 m	0.5 m	T.P.+6.5 m	C
鶴岡市湯野浜	38° 46' 52.15"	139° 45' 05.72"	T.P.+1.6 m	1.5 m	T.P.+3.1 m	B
鶴岡市宮沢	38° 46' 27.12"	139° 44' 50.10"	T.P.+4.3 m	1.5 m	T.P.+5.8 m	B
鶴岡市金沢村	38° 46' 15.74"	139° 44' 24.99"	T.P.+5.8 m	1.5 m	T.P.+7.3 m	B
鶴岡市加茂	38° 45' 38.46"	139° 44' 05.18"	T.P.+6.6 m	1.0 m	T.P.+7.6 m	B
鶴岡市加茂明石宮	38° 45' 50.60"	139° 44' 04.40"	T.P.+10.1 m	0.0 m	T.P.+10.1 m	A
鶴岡市今泉	38° 45' 33.29"	139° 43' 27.36"	T.P.+5.1 m	1.0 m	T.P.+6.1 m	B
鶴岡市油戸	38° 44' 39.94"	139° 42' 32.25"	T.P.+4.8 m	1.5 m	T.P.+6.3 m	B
鶴岡市由良	38° 43' 00.62"	139° 40' 49.60"	T.P.+4.7 m	1.5 m	T.P.+6.2 m	B
鶴岡市三瀬	38° 42' 23.10"	139° 39' 47.32"	T.P.+3.5 m	0.0 m	T.P.+3.5 m	C
鶴岡市小波渡	38° 41' 31.03"	139° 38' 54.57"	T.P.+6.5 m	0.0 m	T.P.+6.5 m	C

鶴岡市堅苔沢	38° 41' 04.81"	139° 38' 16.20"	T.P.+12.9 m	0.0 m	T.P.+12.9 m	A
鶴岡市五十川	38° 40' 16.24"	139° 37' 00.88"	T.P.+4.3 m	2.0 m	T.P.+6.3 m	B
鶴岡市温海	38° 37' 37.19"	139° 35' 15.96"	T.P.+3.3 m	0.0 m	T.P.+3.3 m	C
鶴岡市大岩川	38° 36' 19.07"	139° 34' 31.86"	T.P.+3.3 m	1.0 m	T.P.+4.3 m	C
鶴岡市小岩川	38° 35' 30.12"	139° 33' 56.98"	T.P.+4.6 m	1.0 m	T.P.+5.6 m	B
鶴岡市鼠ヶ関	38° 33' 25.82"	139° 32' 49.72"	T.P.+4.5 m	1.5 m	T.P.+6.0 m	B
