## 昭和八年三陸大津波に係る津波境標柱の宮城県旧本吉郡を中心とした分布について

白幡 勝美

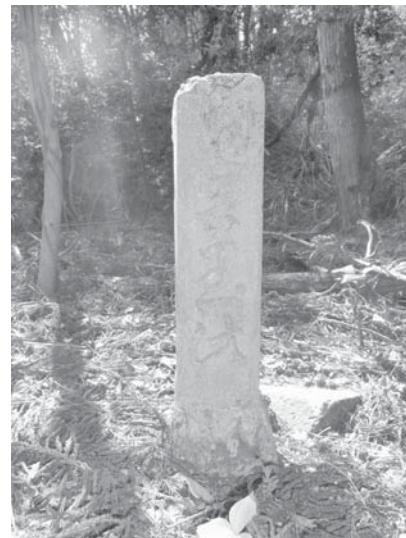
写真1 周囲には木が生い茂る。

この井戸から沢の上流側に30m余の所に津波境標柱が立っている。

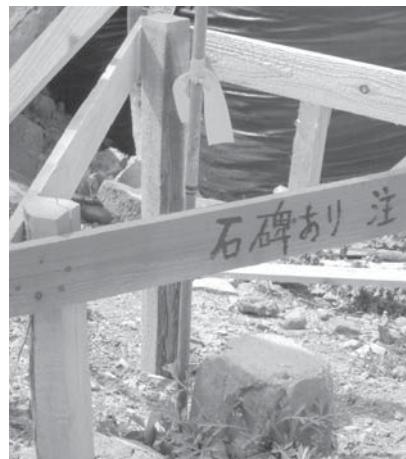
写真2 復旧工事中

この標柱は2つの民家の境にもなっていた、津波境標柱が宅地境としても意味を持っていたことが文書として残っている。

撮影時（平成26年4月）標柱の周囲は工事中であったが標柱が保護されるよう十分な配慮がされていた。

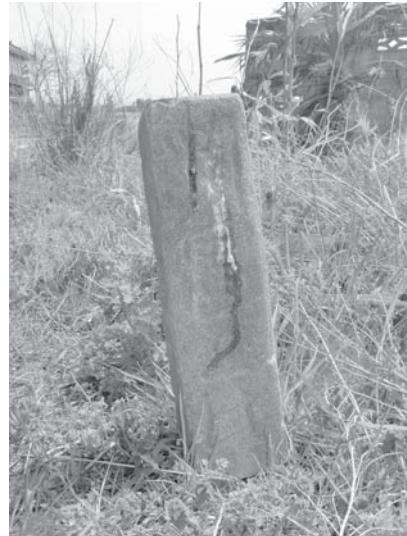
写真3 要害津波境標柱

この津波境標柱は保存状態が良好で、正面の文言「嘯害至此」がよく読める。

「嘯」、「至」、「此」の各文字はかなり簡略化、デフォルメされたものになっている。既に述べたように村長菅原熊治郎の書によるものである。菅原熊治郎は書家としてもよく知られている。

残念なことに、この標柱は瓦礫撤去の際に大きな力が加わり地面の位置で折れてしまっている。（内部に鉄筋が入っているので立っている）

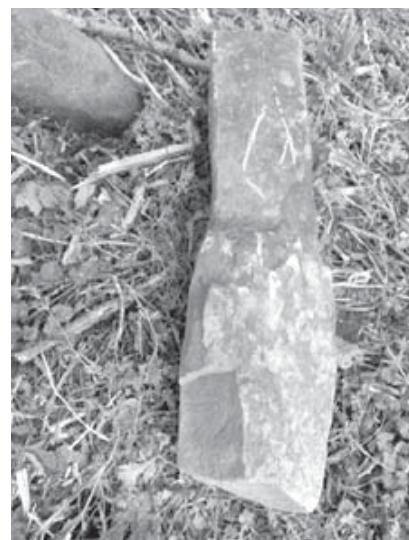
写真4 石碑群脇。

正面の「津浪境」の文字が読みとれる。

港地区で碑の本体を見ることができたのはこの碑だけである。港地区の田の脇の細道を共同墓地がある山の方向に進んでいくと、左側に石碑群のある所があり、かつてはその近くの土手の上に、碑は横倒しになっていた。田圃を広げると引き抜かれて、その場所に置かれたものであろう。この度の大津波で流されたが、前述の石碑群の脇に置かれている。

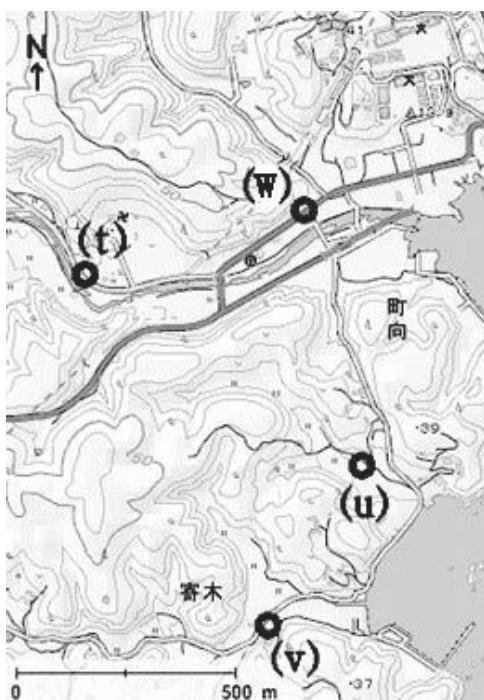
図 8 伊里前・寄木地区における分布

寺近くの橋の袂付近の津波境標柱跡 (t) については今後とも存在したのかどうかを含めて調査が必要であるが、寄木浜の 2 つの津波境標柱については疑う余地はない。

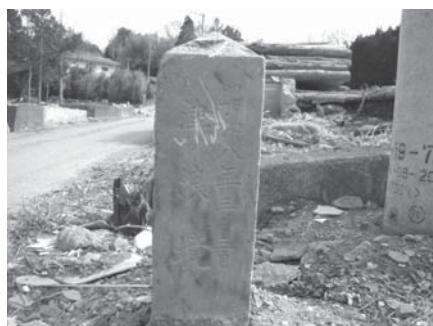
写真18 碑写真上部に梵字のように見えるものは津波による擦跡である。

気仙沼市職員佐野和也氏によると「土中に埋まつたままになっていたがこの度の大津波で表土が流され発見された。仮設トイレ設置のため、少し道理側に移動された」とのことである。
