## 文化元年 (1804) 象潟地震, および天保四年 (1833) 出羽沖地震による津波の 秋田, 山形, 及び新潟県海岸での高さ分布

### Distributions of the height of the tsunamis of the 1804 Kusakata earthquake and the 1833 Tenpo Dewa-Oki earthquake along the coasts of Akita, Yamagata and Niigata prefectures

都司 嘉宣\*・今井健太郎\*\*・畔柳 陽介\*\*\*・木南 孝博\*\*\*\*  
松岡 祐也\*\*\*\*\*・佐藤 雅美\*\*・芳賀 弥生\*\*・今村 文彦\*\*

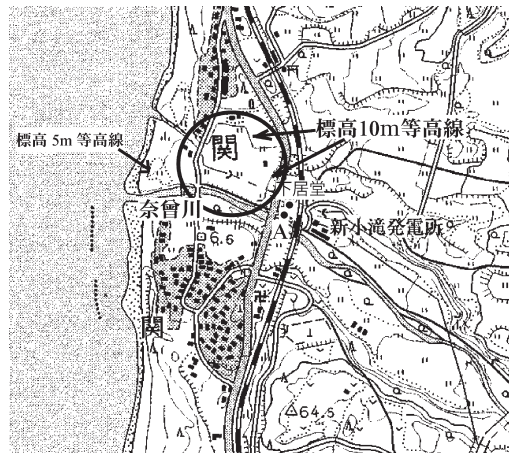
図 3 にかほ市関の「下居堂」の位置（上の●）と標高測定点（A 点，下の●）

にかほ市の現在の市役所は象潟町塩越にある。そこから 2 km ほど海岸線を南にたどると、奈曾川の河口に出る。その河口の南岸の高さ 7～10 m の台地の上に象潟町関の小集落がある（図 3）。

三六五人、（関村村鑑帳）」とあるので、戸数は正確に一致している。このうち、「満足なる家」、つまり無事であった家はわずか 3 軒にすぎず、残り 62 軒は丸潰れ、または半潰れの被害を受けた、という。被害率は 95.3% という高率になる。津波については奈曾川の河口から遡ってきた津波の海水が浸入してきて「下居堂まで一面浸水した」と記されている。地元の人々の証言によると、下居堂は奈曾川北岸の平野の背後（東側）の小丘のうえにある「堂」であるという。現地では「下居堂宮」と呼ばれている。（図 3 の中央 2 つ上下に並んだ上の●印）の位置に「下居堂」の痕跡を確認した（写真 5）。

さて，原文「下居堂迄一面水となり」の記載は，「関の水田のうちこの下居堂宮を乗せる小丘のすぐ手前の水田まで浸水した」と理解できる。図3の地図の太実線の円で囲んだ範囲の水田である。小丘の手前は10mの等高線が走っている。従ってここでの津波遡上高さはおよそ10mであることがわかる。我々はさらに，「下居堂迄」とあることから，下居堂宮への登り口にあたる図3のA点でGPS地盤高測定を行った。結果は，やはり，10.0mと計測され，位置は39°11′10.22″N，139°54′34.33″Eであった。浸水到達点の位置については多少の議論の余地はあるが，ひとまずこの数値10.0mをここでの遡上高さとする。以上のように浸水が及んだ集落を特定した上で標高を計測したが，周辺と比較して当地点の痕跡高さはかなり大きい値であり，ここで10mまでの高さで津波が来襲したと判断するには，その他の根拠となる情報がほしいところである。そのため，現段階ではここでの痕跡信頼度をCとする。なお，羽鳥（1986）は「奈曾川より津波入り，下居堂まで一面水となり本田500束刈，新田150束刈痛む」という記事から4～5mと推定しているが，図3の地形図に書き入れられた標高5m等高線に注目すると，その位置はこの水田の一番海よりの位置になる。この5m等高線まで浸水した状態を「下居堂迄一面水となり」とはとても表現することはないであろう。したがって，ここに関しては羽鳥の見解はまったく成立し得ない。

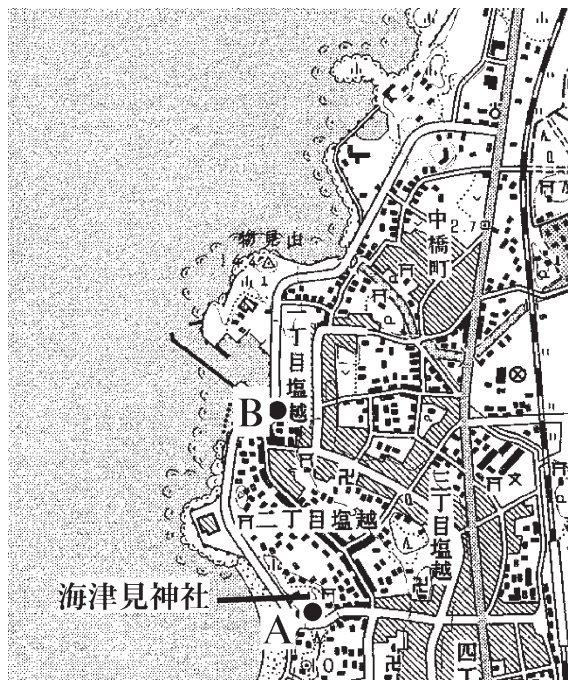
図10 秋田県にかほ市塩越の測定点

塩越では，図10のA点の海津見（わだつみ）神社と，港の倉庫の位置B点の2ヶ所で測定を行った。

塩越の海岸に海津見神社があり、安永年間(1772-80)の石碑があることから、この神社は文化元年(1804)象潟地震、および天保四年(1833)出羽沖地震の発生以前から存在していたことが確認できる。この神社は市街地の一番海岸に近いところにあるので、この付近の家屋に、「一流失家・小屋共拾六軒」の被害家屋は含まれていたと考える。この神社の境内の一番低い点の標高を測定した結果、1.967 mを得た。越村ら(2009)によれば、地上冠水厚さ 2.0 m で家屋全壊を生ずるとされているが、この場合流失建造物に漁業小屋が含まれ、通常家屋が極めて僅かであった事を考慮して地上冠水厚さは 1.5 m とする。従って、ここでの津波浸水標高は 3.5 m とする。測定位置は、 $39^{\circ} 12' 33.34'' \text{ N}$ ,  $139^{\circ} 53' 38.47'' \text{ E}$  であった。津波発生時に浸水

この倉庫の敷地の標高を測定したところ、2.329 m の値を得た。やはり、ここでも地上冠水厚さを 1.5 m として、ここでの津波浸水高さを、3.8 m と推定した。この測定位置は、 $39^{\circ} 12' 40.87'' \text{ N}$ ,  $139^{\circ} 53' 43.17'' \text{ E}$  であった。海津見神社と同様に、集落の被害状況から推定される浸水高さに誤差が生じることが考えられるため、痕跡信頼度を C とする。

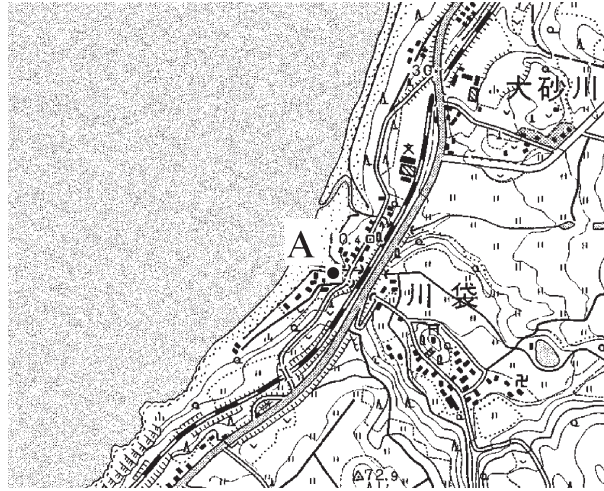
図 13 秋田県にかほ市象潟町川袋

象潟町洗釜から南西に約 1 km 海岸線に沿って進めば、川袋に出る。江戸期の川袋村は 28 軒の小村で 2 本の川が日本海に流れ込んでいた。やはり、7 分の 1 ほどの家屋が津波によって大破したと考えられる。そこで市街地のなるべく標高の低い点(図 13 の A 点)で GPS による標高を測定したところ、4.943 m という値を得た。位置は、 $39^{\circ} 09' 20.24''$  N,

$139^{\circ} 53' 47.29''$  E となる。ここで地上 1.0 m の冠水があったとすれば、ここでの津波浸水高さは 5.9 m であったことになる。津波によって被災した集落の位置を特定した上で現地の標高を計測しているが、浸水高さが集落の被災状況からの推定であり、その被害が発生した明確な位置まで特定できていないため、痕跡信頼度を C とする。

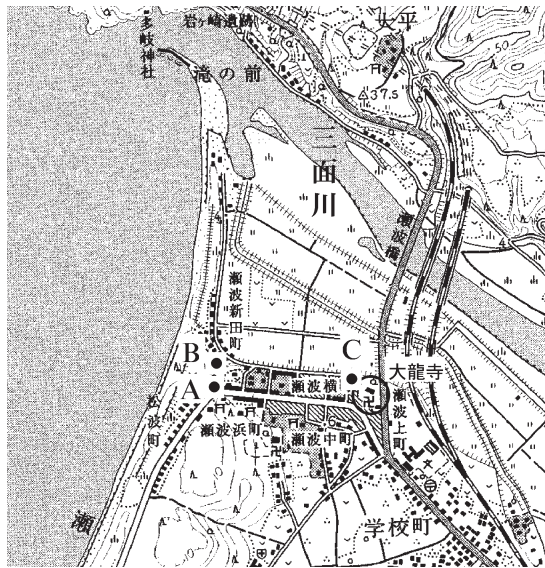
図17 新潟県村上市瀬波 Aは瀬波沖の口番所のあった所、Bは「番所下」でGPS測定点

沖口番所というのは、港に出入りする漁船や、交易船に対して出港入港を管理記録し、また漁獲や交易の利益に対して税を課する役所である。瀬波では、港を見下ろす丘の上に番所があった(図17のA点)。その左側の細い路(写真17上右)下りきったところが「番所下」である。ここでGPS標高測定を行った結果、3.665mという値を得た。位置は、 $38^{\circ}14'01.35''\text{N}$ ,  $139^{\circ}27'02.46''\text{E}$ であった。津波遡上高さを3.7mとする。ここでは津波の到達地点をある程度明確に推定できているため、痕跡信頼度をBとする。

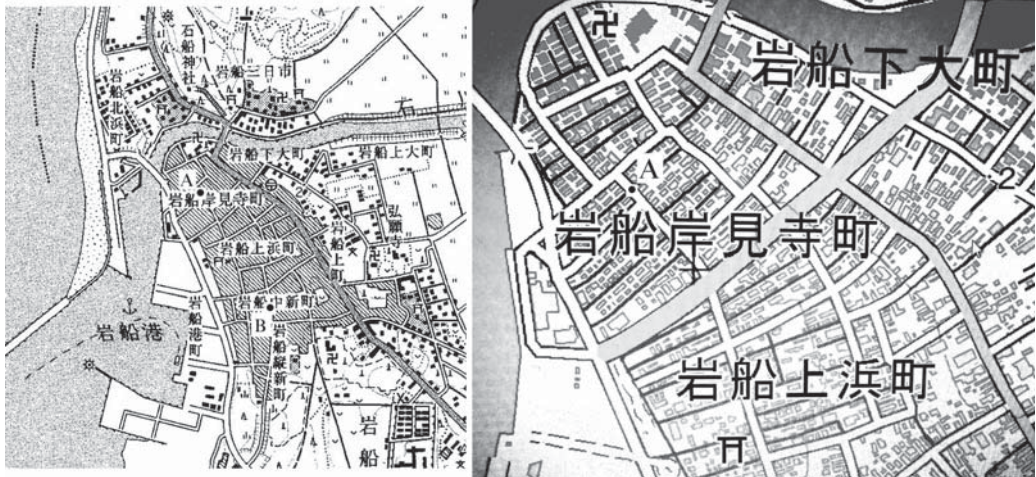
図18 新潟県村上市岩船の測定点

原文では、「岸見寺町小路へ水上り」とあるので，この冠水厚さを10 cmとすれば，ここでの津波浸水高は3.0 mとなる。この文のあとに「橋元町廻七兵衛石垣江水上り，家内板敷江水上」とあって「床上浸水した」とあ

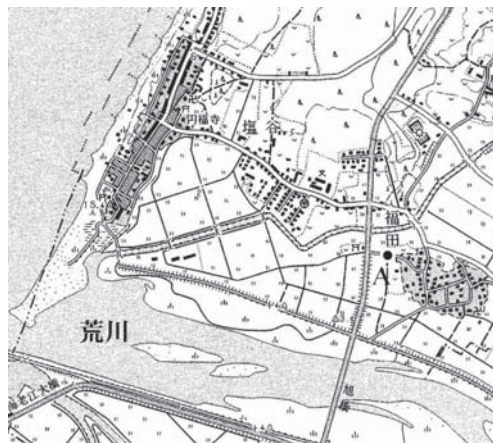
図 19 新潟県村上市福田の測定点 (A 点)

この記載に基づき、福田集落の海側端の道路脇の畑(図 19)の標高を測定した結果、2.636 m の値を得た。位置は  $38^{\circ} 09' 12.8''$  N,  $139^{\circ} 25' 37.86''$  E であった。船の漂着であるのでここでの冠水を 0.3 m として 2.9 m をここでの津波の遡上高さとする。津波が到達したと思われる当時の集落位置で標高を計測したが、位置の精度がやや劣るため、痕跡信頼度を B とする。

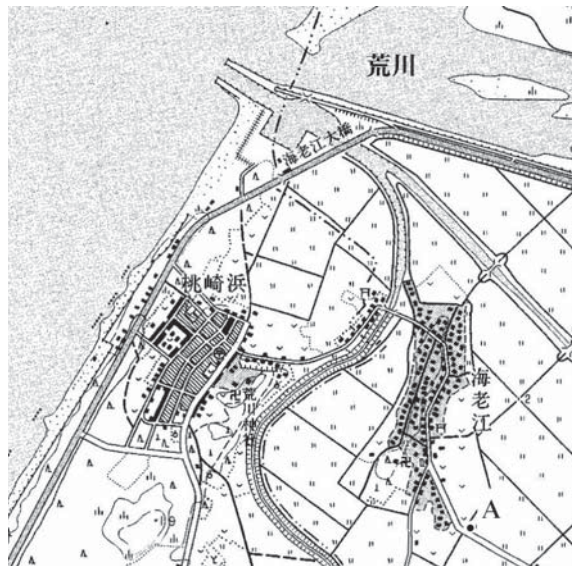
図 20 村上市海老江の GPS 測定点（A 点は測定点）

言うのである。そこで，図 20 の A 点での水田面の標高を測定した結果，1.925 m の値を得た。位置は  $38^{\circ} 08' 11.38''$  N， $139^{\circ} 24' 55.53''$  E であった。1.9 m をここでの遡上高さとする。津波が到達したと思われる当時の集落位置で標高を計測したが，位置の精度がやや劣るため，痕跡信頼度を B とする。

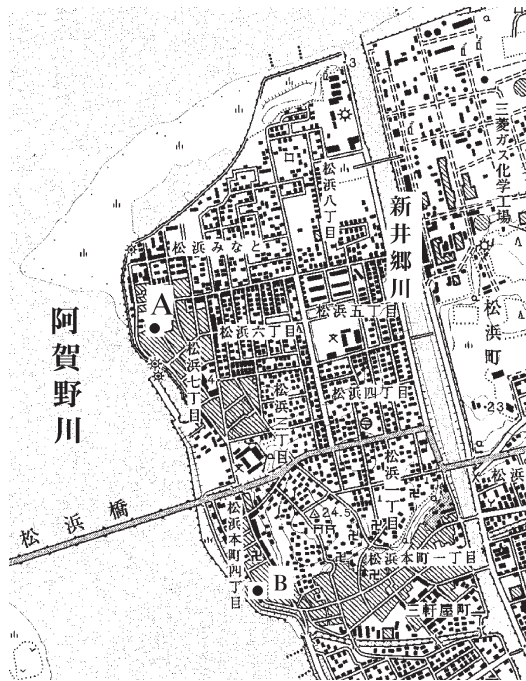
図 22 新潟市北区松浜（松ヶ崎村）の測定点（A 点と B 点）

この文によると，津波の高さは二丈余，で 6 m 余りとなる。これは波の谷底から山の頂上までの「高さ」（＝全振幅）とすれば，津波の高さは T.P.(或いは MSL, 平均海面)上 3.3 m と推定した我々の上述の結果と「よく一致している」と言えるのではないだろうか。
