## 正平南海地震 (1361) の津波に襲われた 徳島県美波町由岐, および高知県南国市前浜正興寺での浸水高

### Heights of the Tsunami of the 1361 Shohei Nankai Earthquake at Yuki, Tokushima prefecture and at Shokoji Temple in Nankoku City, Kochi prefecture

都司 嘉宣\*

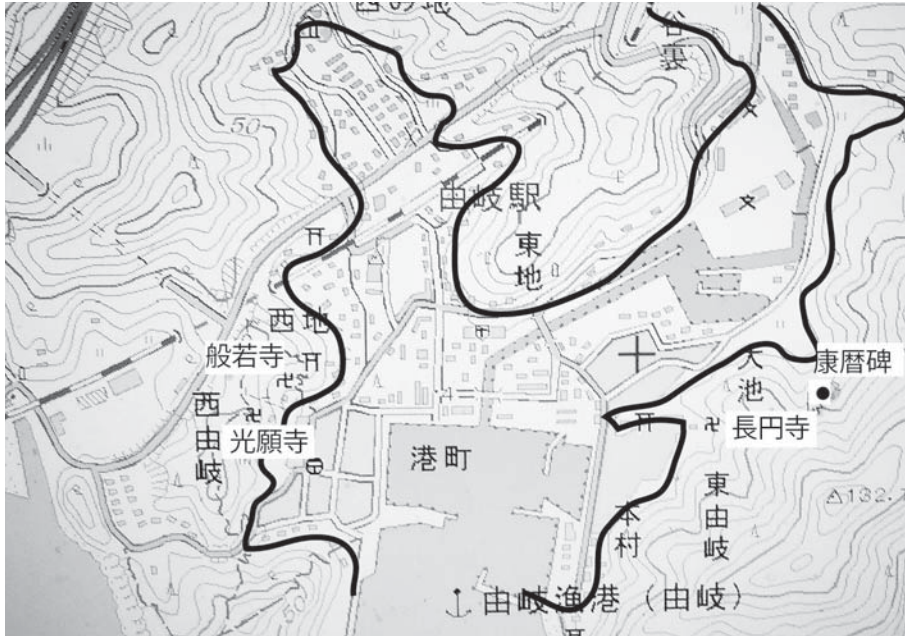
図1 徳島県美波町由岐地区地図

雪浦（徳島県美波町西由岐、東由岐）に関しては『参考太平記』に、「中にも阿波の雪の湊と云浦には、俄に太山の如なる潮漲来て、在家一千七百余宇、悉く引塩に連て海底に沈しかば、家々に所有の僧俗男女、牛馬鶏犬、一も不残底の藻屑と成にけり」と記されている。雪浦にあった1700戸余りの民家が津波のためにすべて海底に沈んだ、と言うのである。図1は現在の徳島県美波町由岐（西由岐、東由岐）の2万5千分の一地図である。1700軒流失といえ、当時由岐にあったすべての家屋が流失したこととなろう。この図の太実線で囲んだ領域ではすべての家屋流失と見られる。きわめておおざっぱではあるが、ほぼ10mの等高線に一致する。由岐では津波浸水高さは10m前後がそれ以上であったことになる。

これは推定下限ではあっても、これだけでは津波高さの推定上限は押さえられない。津波浸水高は、10mか15mか、それとも20mかは、これだけでは決まらないのである。ところで、この地図には、東由岐に1ヶ所（長円寺）、西由岐に2ヶ所（般若寺、光願寺）の寺院がある。また、東由岐に2ヶ所、西由岐に1ヶ所の神社がある。ここで、次の仮定を置くことにしよう。すなわち、「新しく寺院の建物を創建、または移転・再建するときには、津波で浸水したと記憶される場所を敷地として選定されることはない」である。これは寺院の主要な役目が過去帳によって住民の先祖の事情を記録保持することにあるためほぼ自明の事実であると考えられる。人々が日常住んでいる家屋が津波や洪水など様々な災害で失われることがあっても、寺の過去帳が保存されている限り、その家系の先祖に関する死亡記録が失われることはない。この寺の存在意義そのものに関わる絶対的な役割が寺に託されているからである。国土地理院の電子国土Webでは、指定した点の標高は、「5mレーザ」でピンポイントで表示される。その信頼性は筆者にとって未知であるが、このシステムで、由岐の3ヶ所の寺院建物の標高を

測定してみた。その結果東由岐の長円寺の敷地の標高は海拔 11.1m，西由岐の般若寺は 12.8m，光願寺は 23.9m であった。これで見ると，正平地震の津波は 11m 以下であったと推測される。

以上のことから由岐の 1700 軒の家屋を流しさせた正平の地震津波の由岐での新種標高は 10m であったと推定されるのである。位置は，東由岐と西由岐の中間点として， $33^{\circ}46'23.45''\text{N}$ ， $134^{\circ}35'34.23''\text{E}$  とする。

なお，図1の右の方，東由岐大池の南の谷筋（イヤ谷）斜面に「康暦碑」が建っている。この碑は正平南海地震（1361）の津波の犠牲者の供養のために，その19年後の康暦（こ

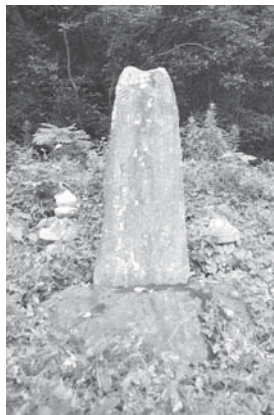
写真1 東由岐大池の南側斜面（図1参照）の「康暦（こうりやく）碑」（左）とその説明文（右）

うりやく）2年（1380）に建てられたものである。碑面にはこの綱三尾犠牲者と見られる60名ほどの戒名が印刻されている。

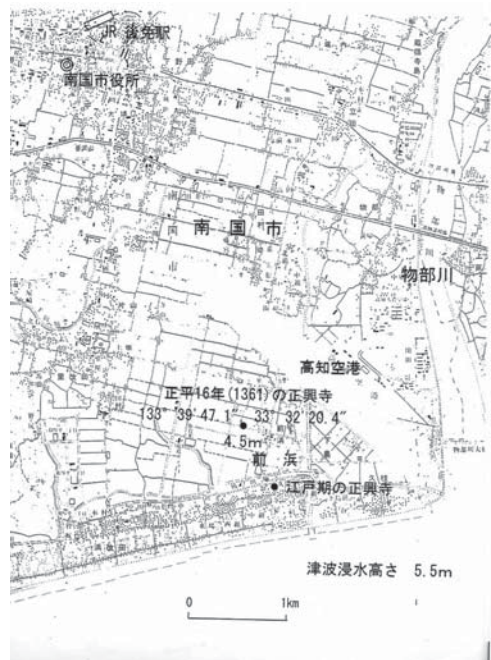
図2 南国市前浜（旧香美郡田村下庄）での正興寺の変遷

明治四年（1871）に廃仏毀釈によって廃寺となる以前、江戸期には前浜村（現在南国市前浜）の中屋敷に京都山科の醍醐寺報恩院の末寺の正興寺があった。現在の南国市前浜の寺家（じけ）と久保の小字の間にあり、現在の天神社の北に隣接する竹藪であるという（山本信女史ご教示）。現在の高知空港のすぐ南の海岸の砂丘の北側の緩い勾配の上で、背後に後川の流れを控えている。しかし、これは江戸期の正興寺の位置であって、正平地震津波（1361）のころには正興寺はここにはなかった。

南国市教育委員会の三谷民雄氏によれば、正平16年（1361）の正平南海地震津波があったとき正興寺は江戸期の位置より約1km北側（内陸部）の平野部の、下田村大安寺とよばれる小字にあった（「旧本堂寺宝生寺々史」）。

それが長宗我部元親（土佐支配は1562～1599）の支配のころ、下田村から前浜村寺家に移転し、これが明治四年（1871）まで続いたのである。ただ元禄期（の「元禄地弘帳」）には、正興寺が下田村にあった名残として下田村うちに小字名「正興寺領2石」があげられている。

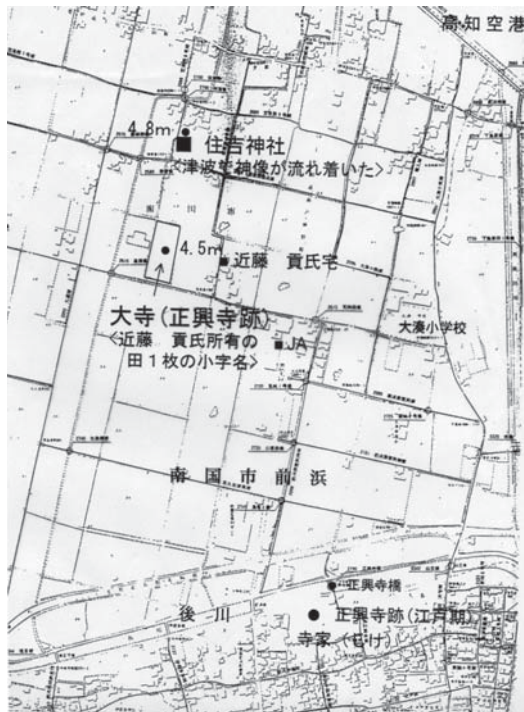
図3 中世に正興寺のあった小字・「大寺」の南北2kmの範囲の詳細地図

それでは、中世（南北朝時代）の正平地震津波（1361）のころ正興寺のあった場所は今はどうなっているのであろう？実は、一見何の編変哲もない1枚の水田であって、「大寺」という小字名が付いている場所が、中世、正平年代に正興寺のあった場所であるという。この水田の現在の所有者は近藤 貢氏である。

- (1) 正興寺は長曾我部氏支配の頃には、現在の小字名・大寺と呼ばれる一枚の水田の場所にあったと伝えられている。
- (2) 正平16年（1361）の津波で、この寺域に海水が入ったということも伝えられている。
- (3) 当時の正興寺（現小字大寺の水田）から北200mにある住吉神社は、このときの津波で、神像が流れ付いたため、ここに神社を創建したものである。
- (4) 長宗我部氏時代に、正興寺は後川南方に移転し、江戸時代にはそこにあった。
- (5) 正興寺は明治4年（1871）に廃仏毀釈運動によって、廃寺となった。
- (6) 小字名・大寺の水田から耕作中に五輪塔や、墓標のような石碑がしばしば出土した。

- (3) 現地測量結果によると，大寺の位置の標高は TP 4.5m である。位置は  $33^{\circ} 32' 32.79'' \text{ N}$ ,  $133^{\circ} 39' 39.52'' \text{ E}$  である。」ここで地上 1.0m まで冠水したのだから，ここでの津波浸水高さは 5.5m と推定する。
- (4) 海水は，小字名・大寺（正興寺）の位置からさらに約 200m 北方の，現在住吉神社のある点まで到達した。その場所の標高は 4.8m であるが，この値をここでの津波遡上高とする。位置は  $33^{\circ} 32' 39.55'' \text{ N}$ ,  $133^{\circ} 39' 41.14'' \text{ E}$  である。
- (5) (3) と (4) で津波高さに約 70cm の差があるが，これはそれぞれの位置で正しい数値であろう。
- (6) この場所は，これ以後に起きた 4～5 回の南海地震が起きるたび毎に地盤が沈下し続けているはずである。地震の直後には約 1m 沈下してもその約半分は本震後約 2 年間の非地震的な回復隆起によって，その半分の約 0.5m は
