## 寛保元年(1741) 渡島大島の噴火に伴う津波の 北海道江差、松前地方の海岸での浸水標高

### Height Distribution of the Tsunami accompanied with the 1741 Kanpo Volcanic Eruption of the Oshima-Ooshima Island on the coasts of Esashi and Matsumae Districts, SW Hokkaido

### 6. 寛保元年（1741）渡島大島噴火津波の北海道沿岸の調査結果

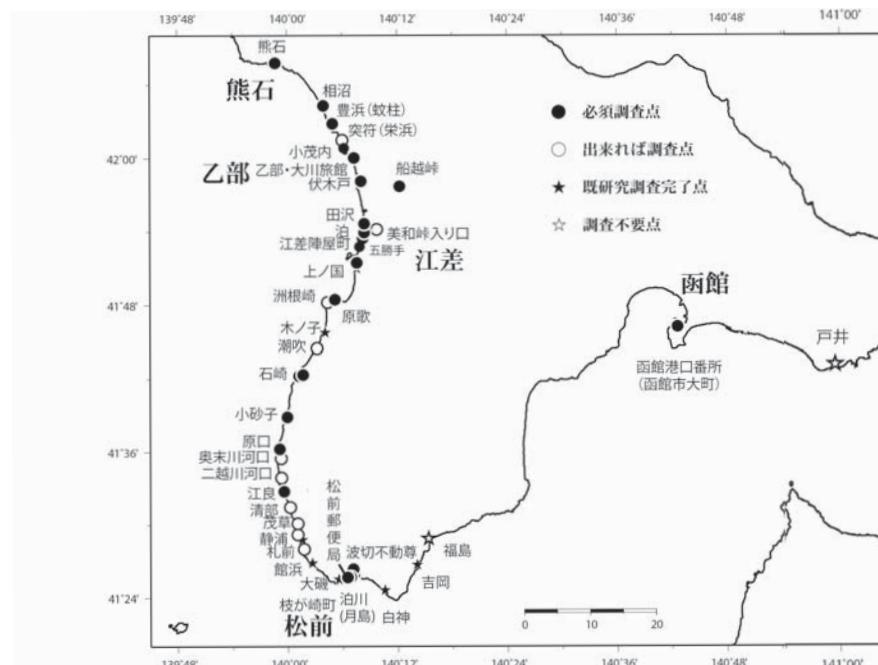
図1 今回調査点分布図 函館は天保出羽沖地震（1833）の、他は寛保渡島大島噴火津波の調査点である。

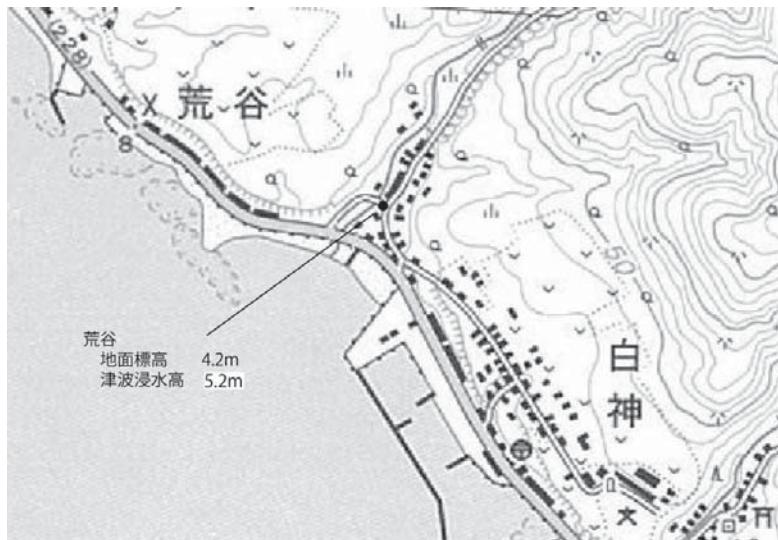
図3 松前町荒谷での浸水高 地面標高値は今村ら（1998）による

標高値が得られている。ここでの冠水が1mはあったはずであるから、ここで津波浸水高さを5.2mとする。痕跡信頼度はCとする。位置は、 $41^{\circ}24' 59.9''$ N,  $140^{\circ}10' 10.8''$ Eである。

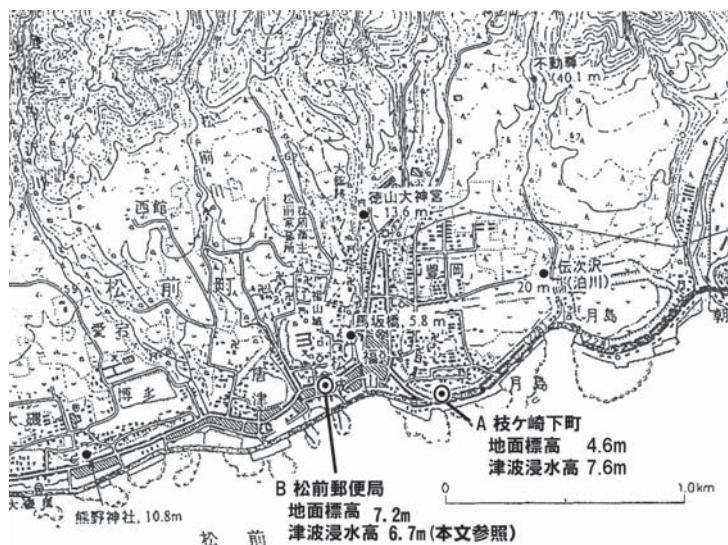
図4 松前城下とその周辺での寛保津波の浸水、または遡上高 ●はTの成果。目玉印のAおよびB点の2ヶ所が本研究の新たな成果である。

われていたのであろう。この広場の一角に積んでいた材木に座っていた吉田家の姉妹が津波に流されて溺死したというのである。この記事に基づいて、現在の松前郵便局の北側道路の北側の点（図4のB点、写真3）で地面の標高を測定したところ、7.23 mであった。「材木の上に座っていた姉妹が溺死」を津波の地上冠水厚さ1.0 mとすると、ここでは津波浸水高さは8.2 mであったことになる。ただし、現地の発掘調査により、この辺りは幕末の箱館戦争の焼土面が現在の地面より数m低い場所にあり、寛保元年当時の地盤高も、少なくともこれより、1.5 m程度低く見積もる必要がある。したがってここでの最終的な津波浸水高の結論値は6.7 mとする。痕跡信頼度はBとする。位置は、 $41^{\circ}25' 42.3''$ N,  $140^{\circ}6' 31.6''$ Eであった。なお、当時の風習として「盆踊り」は夜通し朝まで行われるものであった。

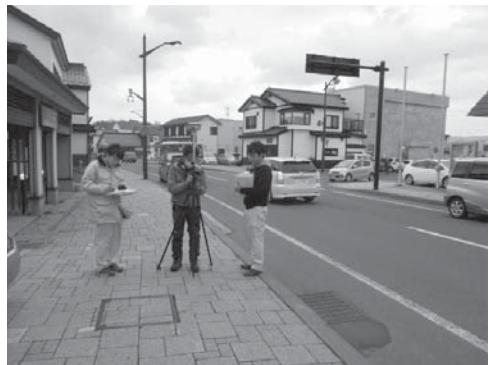
写真3 松前郵便局（写真右枠外）の道路向いで

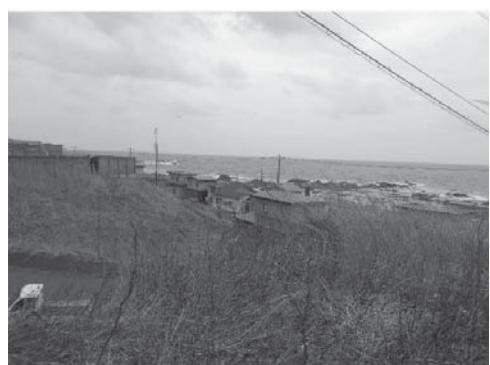
写真5 写真4の測定点から札前集落を見る

集落背後の段丘上の畑に侵入した。その場所は現在の保育所の敷地の西側の畑地である」というものである。この伝承について今回調査時にも現地で同一証言を得た。この地元伝承に基づいて、元保育園の建物（現在は生活改善センター、写真4）の敷地の西に隣接する畑地の標高を測定した結果、15.67 mの値を得た。したがってここでの津波遡上高は15.7mとする。位置がピンポイント判明に近く、痕跡信頼度はAとする（図6）。都司ら（2002）ではハンドレベル測量によってここでの津波浸水高として15.9mの値を得ていたが、今回より測定精度の高いGPS測定機によってほぼ同一の値が得られた。位置は、 $41^{\circ}27' 46.3''$  N,  $140^{\circ}01' 42.4''$  Eであった。この場所は、海岸に沿って細長く伸びた札前の集落から背後の崖のような急斜面を登り切った位置にある（写真5）。ここまで海水が上昇したら、集落の全家屋が流出する事態が生じたということは容易に肯定することが出来る。

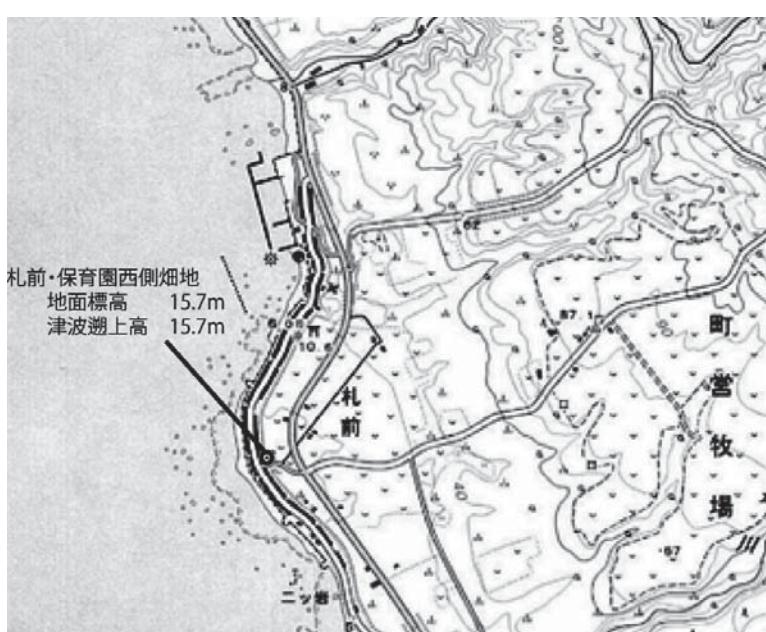
図6 札前の測定点（元保育園の西側畠地）

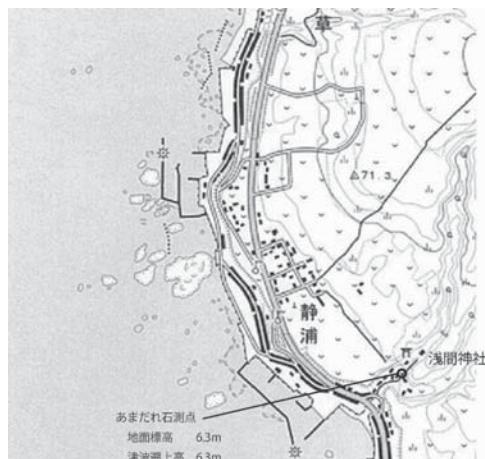
図8 あまだれ石村（松前市静浦）の測点

その結果、ここでの地面標高として6.29mを得た。海水は少なくともここまで達したはずであるので、この数値、6.3mをここで

の津波遡上高さとした。位置は $41^{\circ}29' 11.5''$  N,  $140^{\circ}01' 24.8''$  Eであった。「全戸流失であるから、ここで地上1~2mの冠水厚さがあつたはず」という推定は敢えて行わないこととした。この地点が家屋の敷地そのものではないこと、津波当時すでにあつたはずの奥

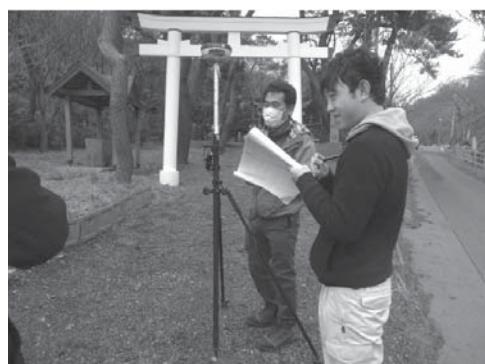
写真7 あまだれ石（静浦）の測点

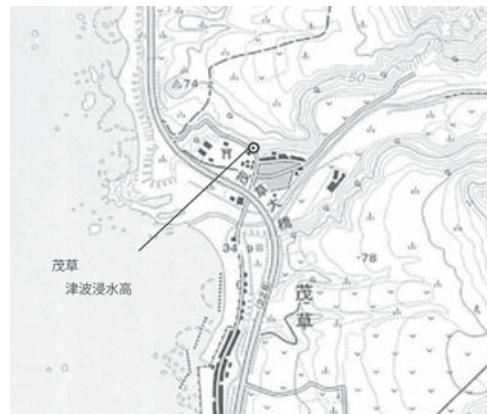
図9 松前町茂草の津波浸水高

た砂や貝殻が溜まっていた。福野家過去帳には3名の溺死者の名前が記されている。Tでは、この伝承に基づき、ここでの津波浸水高さを福野家の敷地高6.60mの上4.0m（国道工事で新たに出現した崖面）の高さにあった亀裂の中に津波で運ばれた堆積物があったという。これに基づきTでは津波浸水高さを10.6mとしている。痕跡信頼度はAとする。この成果に従うことにして今回は茂草は通過するにとどめた。位置の北緯東経は国土地理院のサイト「うおっちず」で読んで41°30'10.6"N, 140°01'05.2"E（図9）。なお、この福野家では津波による地上冠水厚さは4.0mであったことに注意したい。「流失家屋1軒当たり3人の死者」の被害状況によく符合していることに注目すべきである。

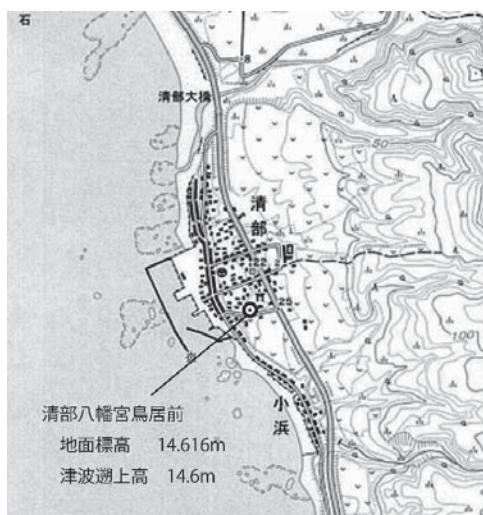
図 10 清部の測定点・八幡宮鳥居前

[現場調査作業] 清部の市街地の南の部分に元禄 4 年（1691）創建の八幡神社があり、これは現在の地図にも大正 6 年（1917）の測図にも確認することが出来る。市街地がこの神社の前面まで連なっていることから、海水はこの神社の前面にまで達したと考えることが出来る（写真 9）。そこで清部八幡宮の鳥居前の地面標高を計測して 14.62 m の値を得た（図 11, 12, 写真 10）。このあたりが浸水限界点とみて、清部での津波遡上高は、14.6 m とする。痕跡信頼度は B とする。位置は、 $41^{\circ}31' 23.9''$  N,  $140^{\circ}00' 17.3''$  E であった。

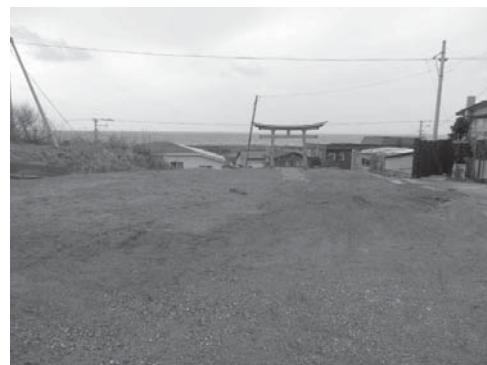
写真 9 清部八幡宮鳥居から清部の市街地を見下ろす

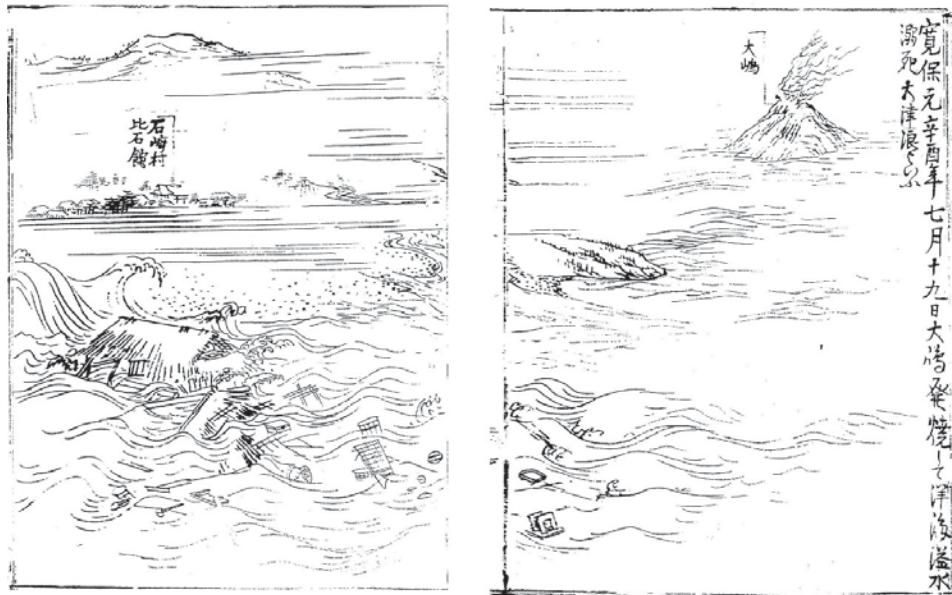
図 21 寛保津波に襲われる石崎村比石館,『北海道旧纂図絵 第七』(函館市立中央図書館蔵)

『北海道旧纂図絵 第七』（函館市立図書館所蔵、以下史料（H）と記す）に寛保津波による比石館と石崎に被災の図が載せられている（図21）。図には右の方の海の沖合に噴火しつつある渡島大島が描かれていて、「寛保

元年辛酉年七月十九日大島発焼して洋海溢水溺死大津浪といふ」と説明が添えられている。絵の中央から左には、向こう側に石崎の北東部の市街地が描かれている（写真 24）。この市街地の中に鳥居とひときわ大きな建物が描かれているが、石崎八幡神社であろう。そしてこの市街地から手前に目を移すと、水平に引かれた幾本かの直線は浸入しつつある津波を表しているものと推測される。さらに手前の目を移すと、左右に延びた砂州と津波に襲われつつある 1 軒の家の屋根が見える。既に障子や家具、食器等が水面に漂い始めている。T にも、北檜山町の森松治氏の口述として、津波がこの突堤状丘陵を乗り越えたことが記載されている（写真 22）。以上のことから我々は、この突堤状丘陵の鞍部に測量器械を据えて地面標高を測定してみた（写真 23）。その結果、その場所の標高は 19.39 m と測定された。津波はこの点を越えたのであるからここでの津波浸水高さを 19.4 m とする。位置は  $41^{\circ} 42' 13.0''$  N,  $140^{\circ} 01' 16.8''$  E であった。測定位置、高度とも正確で、痕跡信頼度を A とする。痕跡信頼度 A の点の標高が 19.4 m というのは驚異である。なお、森松治氏の口述に関して、どの津波のことか確定されていないのでは？という疑問が生じるかもしれないが、石崎の丘陵の上に、恐らくアイヌとの戦いの出城と思われるものがあり、それの一部となっている。その年代を出していくと恐らく 500 年よりは古くならないと思われ、500 年の間に起きた災害の津波ということで寛保渡島大島の津波であるということは 9 割がた確証される。

この文の「崎」とは館崎であろう。写真 21 の案内板の位置、ということは、図 22 の左下に描かれた津波に襲われつつある大きな屋根の建物こそは、ここに言う「館神社」そのものである可能性は高い。その位置は地図 19 の★印の位置である。上の文章に、「寛保の洪水に破壊」とある以上ここも海水が乗り越えていったことになる。この地変の標高は看板に明記されているとおり 25 m である。この館神社の標高もまた、丘陵鞍部とは独立した津波浸水標高の点となる。GPS による水平移動計測はしなかったが、25 m をここで津波浸水高とする。ただし器械測定はしていないので、痕跡信頼度は C とする。位置は、 $41^{\circ} 42' 10.2''$  N,  $140^{\circ} 01' 16.3''$  E とする。

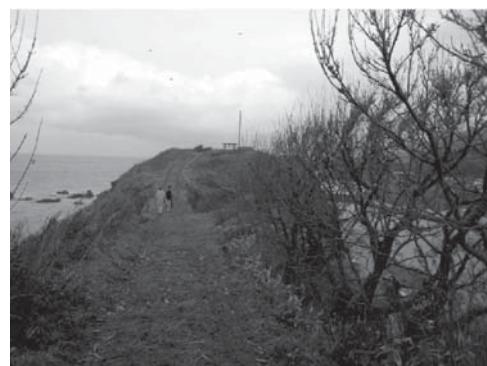
写真 22 比石館突堤状丘陵の鞍部での地面計測

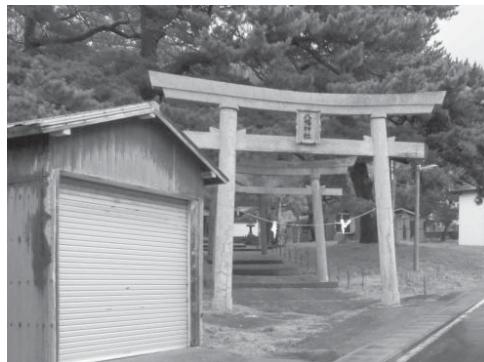
写真25 石崎八幡神社前の仮測定点（図19のC点）

者などが新たに入植して来て、村がどうにか復興の姿を見せ始めたころ、神社が復興されたのであろう。この復興された神社は石崎最大の神社として、現在も存続している。Tにこの神社の裏山のギンドロの木のところ（図20のB点付近）まで津波が達したといい（前述森氏口述）、この伝承に基づいてここでの津波浸水高さを34.7mとしている。今回はGPSによる水平移動測器によってこの値を正確に測定することを計画したが、天候条件に恵まれなかつたため、このギンドロの木に近づけず、測定は不成功に終わった。手動式のレーザー水準器があれば測定できるように神社前道路面中央の一点（C、写真25）点をGPS測定を行つた。高度3.40mで位置は $41^{\circ}42' 20.7''$ N,  $140^{\circ}01' 38.2''$ Eである。

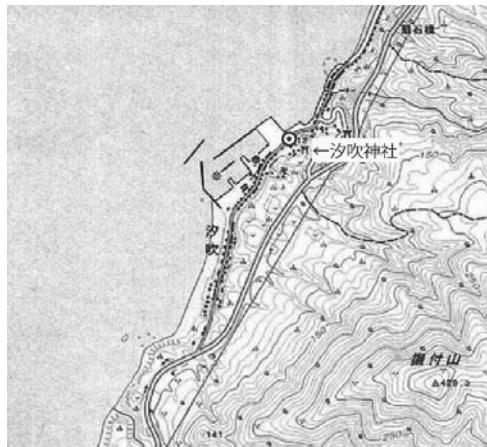
図 22 汐吹の測定点は汐吹神社前面道路面

〔現場調査作業〕そこで我々は汐吹の集落中心と推定される汐吹神社前の道路面の標高を測定した（図22、写真26、写真27）。その結果、地面標高6.92mの値を得た。「20軒ほぼ全戸流失」、で且つ「約20人の死」であることから、ここでの地上冠水厚さを2.0mとして、8.9mとする。痕跡信頼度はCとする。

（注記：流失家屋1軒あたり一人の死者は地上冠水厚さ2.0mが妥当であろう。地上冠水厚さが3.0mとなると流失家屋1軒あたりの死者数が2～3人かそれ以上となるであろう。従つてこの推定値は、上限も抑えられているのである。）位置は $41^{\circ}44' 30.9''$ N,  $140^{\circ}03' 14.2''$ Eであった。

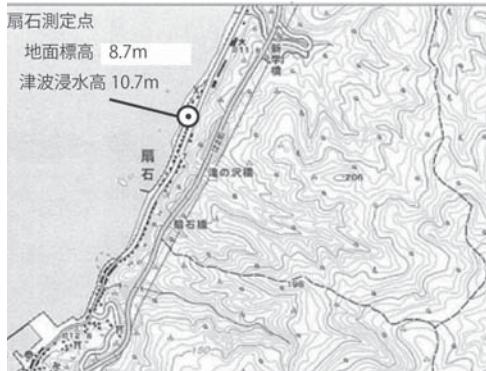
図24 扇石の測定点

上げされたらしい。道路沿い海側の家に 1 輒だけ、本来の敷地高度を保っている大きな家があった（図 24、写真 28、写真 29）。この家の敷地を測定したところ、8.69 m となつた。「家過半流」、しかも「人死なし」であることから、ここでの地上冠水厚さを 2.0m と推定し、ここで津波浸水高さを 10.7 m と推定した。痕跡信頼度は C とする。位置は、 $41^{\circ}45' 3.9''$  N,  $140^{\circ}03' 40.9''$  E である。

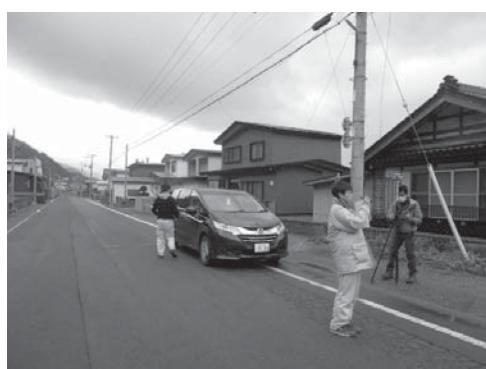
写真28 扇石の道路上の測点

この点の背後の家は現在の道路面より1 mほど低い。これが旧来の扇石集落の家屋の敷地面と推定される。

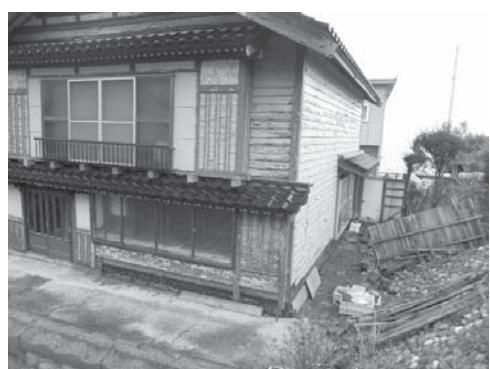
写真29 昔の家屋の敷地をとどめる扇石の旧家

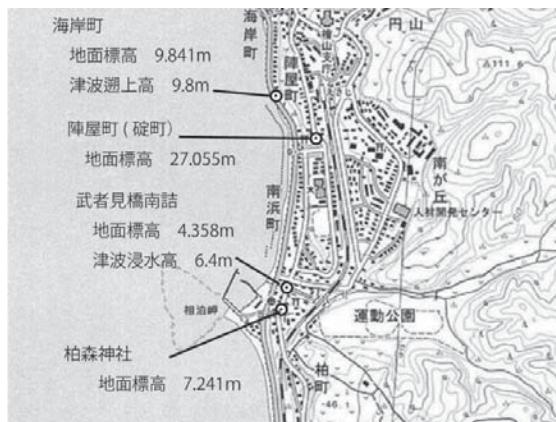
図 32 江差町五勝手・江差の測点 4 点

の南端の地面の表面を測定した。その結果、ここでの地面の標高は4.36 mであることが判明した。「家全壊20、死4～5人」が出たのであるからここで地上冠水厚さを2.0 mと推定し、ここで津波浸水高を6.4 mと推定した（図32、33）。位置は、 $41^{\circ}50' 56.4''$ N,  $140^{\circ}07' 33.8''$ Eであった。

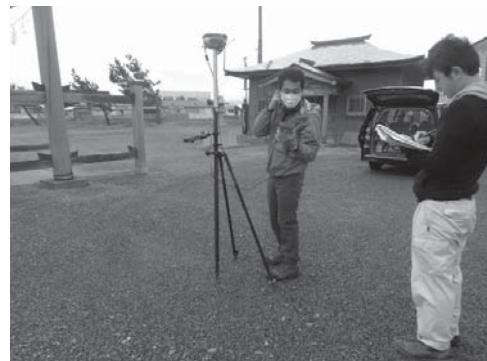
写真37 江差陣屋町檜山神社測点

文書の完成が遅いので、こちらの方が信憑性が高いと考えられる。江差の市街地の中ではどこまで浸水したかについては、史料が少ないが、『桜島－厚沢部町の歩み』に「江差では港に停泊していた船の碇がこの津波で小高い町に打ち上げられた、と伝えられ、のところの町を碇町と名付けたと伝えられ、長く一町名となっていた。現在の陣屋町である」と記されている。陣屋町というのは、江差の海岸地区の背後の丘の上にあって、かつてJR江差線の江差駅を含む南北に長い全体として台地の上の市街地である（写真36、37）。我々は、この台地上市街地で一番低い、台地の南端にある檜山（ひやま）神社の境内の入り口で地面標高の測量を行った。その結果27.06 mもの大きな値が出た。位置は $41^{\circ}51' 17.5''$ N,  $140^{\circ}07' 39.4''$ Eであったが、この津波高の値は、例えば江差で住民の死者数はただの7人と言うような事実とは整合せず、津波

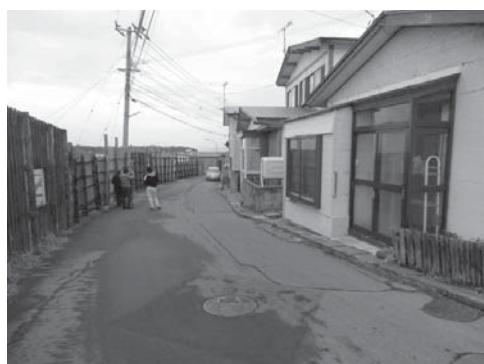
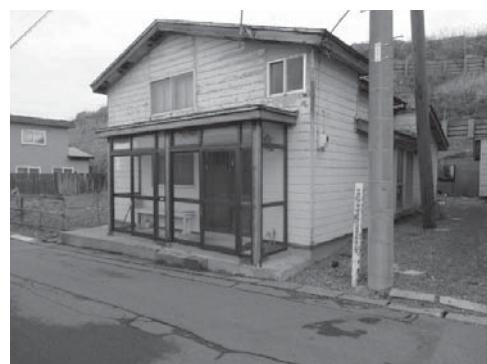
写真38 江差海岸町の測点

高の数値として取り上げないのがよいであろう（信頼度 X）。一方現在の海岸町まで津波がきたという伝承もあり、こちらの方は標高 9.84 m、位置は  $41^{\circ}51' 26.2''$  N,  $140^{\circ}07' 31.5''$  E である（写真 38, 39）。これも、しっかりした史料によるものではなく（文献信頼度△），信頼度は D とせざるを得ない。

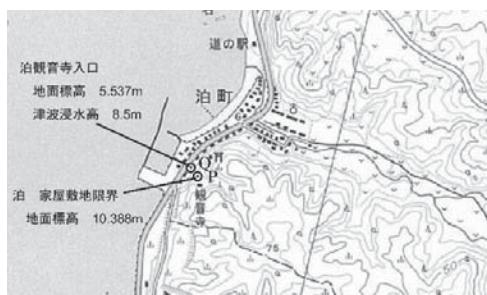
図 34 江差町泊の測定点

【現場調査作業】泊の標高の代表点として国道から観音寺の参詣道が分岐する地点（図 34 の Q 点、写真 40, 41）を測定し、地面標高 5.54 m を得た。津波による冠水厚の推定値 3.0 m を加えて、ここでの津波浸水高さは 8.5 m かそれ以上とする。位置は  $41^{\circ}53' 25.0''$  N,  $140^{\circ}08' 11.2''$  E であった。この参道の入り口から途中、泊の旧来の家屋の一一番標高の高いものの敷地高さを調べた（図 34 の P 点、写真 42, 43）。その結果、10.39 m の値を得た。この家も流失したと理解するならここで地上冠水厚さは 2.0 m と考えなくてはならず、これを採用するならここで津波浸水高さは 12.4 m かそれ以上、位置は  $41^{\circ}53' 24.2''$  N,  $140^{\circ}08' 12.2''$  E となる。さて、ここでは Q 点で 8.5 m かそれ以上、P 点で 12.4 m かそれ以上という値を得たが、こ

の両者の命題は矛盾しない。全体として泊ではP点で得られた浸水標高12.4mかそれ以上を採用して良いであろう。家屋被害からの推定であるので痕跡信頼度はCとする。

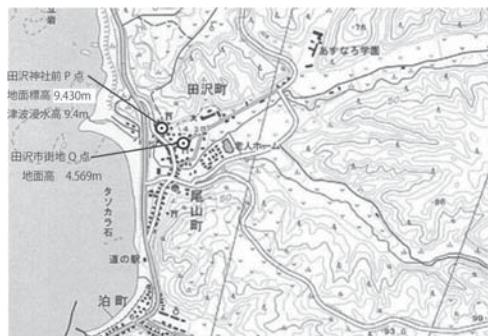
図 36 田沢の測定点 P、及び Q

[現場調査作業] 今回の調査では田沢集落の北側の高所にある神社の鳥居前の点（図36のP点、写真44）地面標高を測定した。大正6年の地図にもこの神社があり、この神社の周囲にも家屋が数軒描かれている。この神社周辺の数軒だけを流失を免れた4,5軒と推定し、これより低地の主要市街地の家屋は全て流失したと考えた。すなわち、神社前のP点が浸水限界点と考えれば、ほぼ各史料に記された状況を説明しうるであろう。念のために市街地中心街路の1点（図36のQ点、写真45）でも地面標高を測定した。測定の結果、次のようにになった。

神社鳥居前P点：地面標高9.43m、この数値を丸めて津波遡上高を9.4mとする。位置は、 $41^{\circ}53' 59.7''$ N,  $140^{\circ}08' 24.7''$ E。家屋被害からの推定ではあるが、被害家屋と無事家屋の両方を考慮しているために上限がおさえられているので、痕跡信頼度はBとする。

中心市街地街路Q点：地面標高、4.57m、位置は、 $41^{\circ}53' 57.5''$ N,  $140^{\circ}08' 25.6''$ Eであるが、この測定結果からでは津波高さは推定しない。P点の結果から、この場所での地上冠水厚さは4.8mに達していたことになる。死者30人もが出了るのは納得のできる数値である。

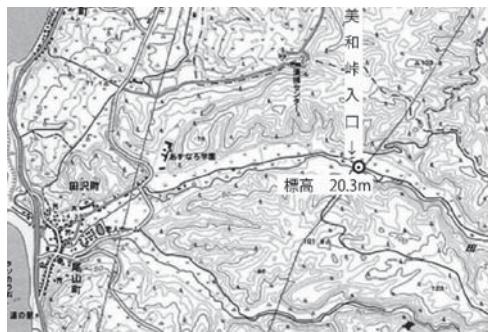
図 38 田沢・美和峠入口

【現場調査作業】「美和（目名）に通ずる峠の入口」というのは図 38 に示した通りである。そこでこの地点に出かけ、この付近の川の水面の標高を測定したところ、20.34 m の値を得た（写真 46, 47）。この高さ、20.3 m をここでの津波遡上高と推定する。伝承に基づくこと、田沢の市街地での測定値との食い違いが大きいことから痕跡信頼度は D とする。位置は、 $41^{\circ}54' 9.9''$  N,  $140^{\circ}09' 47.9''$  E とする。

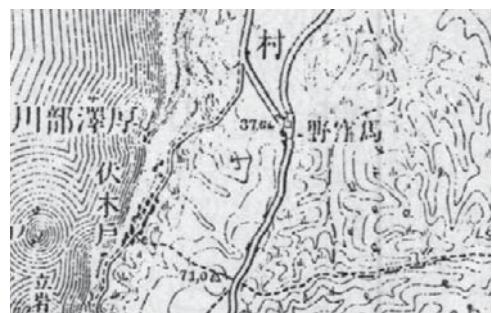
図40 大正6年（1917）地形図に見る伏木戸

〔現場調査作業〕伏木戸は、国道から分岐・平行して海側に旧道が通っており、これが江戸期の街道と考えられる。その中央付近に「津村ハイツ」のアパートが道路海側にあり（写真48），その道路向かいの空き地の1点を測点とした。地面標高値は6.46m，これに推定地上冠水厚さ2.0mを加えてここでの津波浸水高を8.5mとする（図39, 40, 写真49）。痕跡信頼度はC。位置は $41^{\circ}54' 39.2''$ N,  $140^{\circ}08' 24.4''$ Eであった。

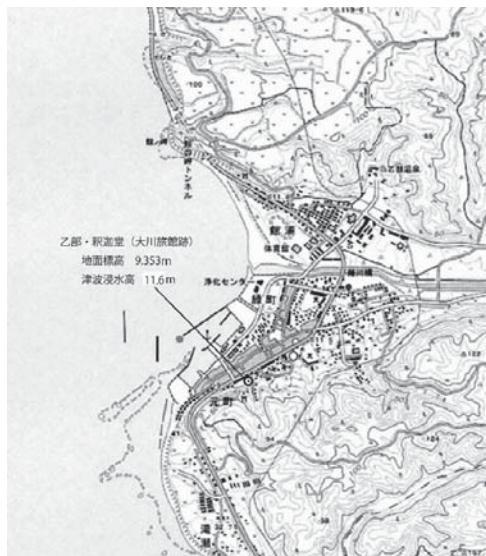
図42 乙部・大川旅館跡の位置

〔現場調査作業〕乙部については、先行研究 I、および T に既に町内の複数点について津波浸水、あるいは遡上高さが記されているため、詳細にわたる調査はこれらの先行研究にゆずることにする。ここでは地元伝承にいう「釈迦堂の軒に漂流物が流れ着いた」の記事のみを取り上げることにした。この伝承に言う「大川旅館」は既に現存しない。ヘアーサロン・エミの人に元大川旅館のあつた場所を図 41 のように御教示いただいた（写真 50）。現在は小さな駐車場になっている（写真 51）。この点の地面標高は 9.35 m と測定された。「軒に引っかかった」のであるから、その高さは地上 2.2 m 以上はあつたはずである。これ以下だと、釈迦堂の床（地上 50 cm）に立った普通の身長の人（1.6 m）の頭が軒（=天井）にぶつかってしまう。従つてここで津波浸水高さは 11.6 m と推定する。痕跡信頼度は A とする。位置は  $41^{\circ}58'2.7''\text{N}$ ,  $140^{\circ}07'58.8''\text{E}$  であった。

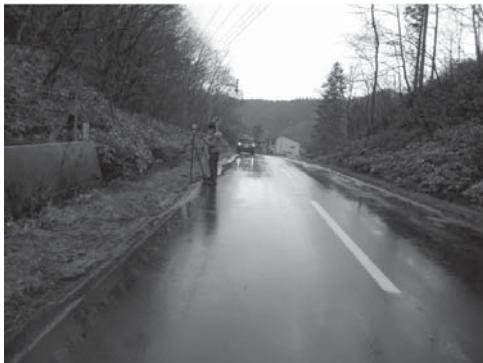
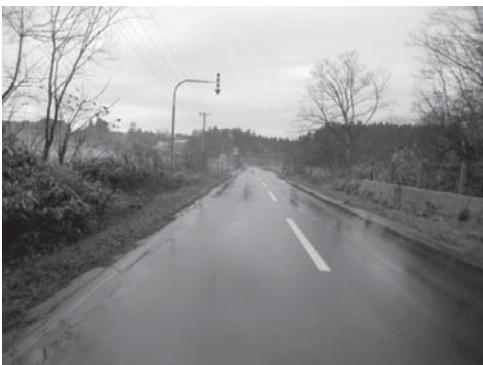
写真 52 船越峠 (北から南を見通した写真)

乙部から姫川にそって約4km溯り、そこで支流である小川にそってさらに約2km溯ると旭岱の地区を経て江差町との町境である船越に達する（写真52,53）。寛保津波はこの峠に達したという伝承がある。そこで、この点の標高を測定したところ、26.33mの値を得た。乙部町で得られた津波浸水高とかけ離れた値であって合理的には受け入れにくいが参考として記しておこう。痕跡信頼度はDとする。伝承の信頼性は低いと言わざるを得

ない。位置は $41^{\circ}57'43.5''$  N,  $140^{\circ}12'17.7''$  Eである。なお先行論文Tには26.3mと記されている。この値はハンドレベルによって得た値である。今回はGPSによる精度の高い標高値であり、この追検証の結果は良い一致を示している。

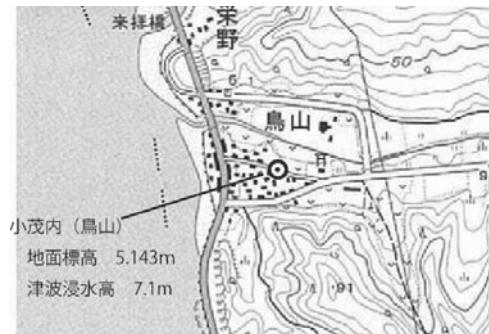
図 44 小茂内の測定点

測定は、大正年間の図45から小茂内の最も標高が高い家屋の位置を読み取り、それを現在の図44上に相当する位置を求め(図44目玉印)，ここで測量を行った結果、5.14mを得た(写真54、55)。津波浸水高はこれに地上冠水厚さ2.0mを加えて7.1mとする。痕跡信頼度はCとする。位置は $41^{\circ}59'$

(注：全家屋流失、でしかも8人の溺死者を生じたなら地上冠水厚さは3.0mではないか？という質問が出てくるであろう。もし、我々が測定した点が小茂内集落の中心点(代表点)であれば、3mを加えるのが正しいであろう。しかし我々はそうはせず、集落のうち敷地の標高の最も高い位置の家屋を測定した。この場合、その標高最高点の一軒の家に對しては、その位置では「津波によってこの家屋が流失した」ことはわかつても、「その家屋で溺死者があった」とは必ずしも言えない。その村全体の家の流失数に比べて、死者総数が少ない場合である。この場合には、その一軒の家が流失したことだけを問題すればいいのである。この家に對しては地上冠水厚さは、2.0mとすべきであろう。)

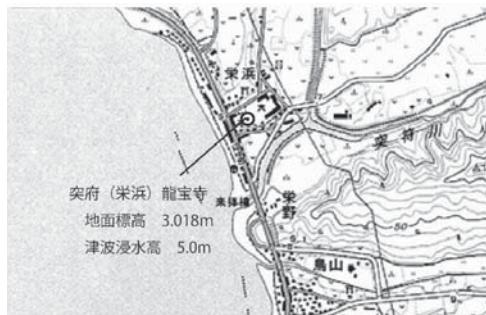
図46 突府（栄浜）の測定点・龍宝寺門前

〔現場調査作業〕村の代表点として、龍宝寺の門前の地面標高を測定したところ、3.02mの値を得た（図46,47、写真56,57）。地上冠水厚さの推定値2.0mを加えて、ここでの津波浸水高は5.0mとする。位置は42°00' 02.2" N, 140°07' 21.9" Eである。痕跡信頼度はCとする。

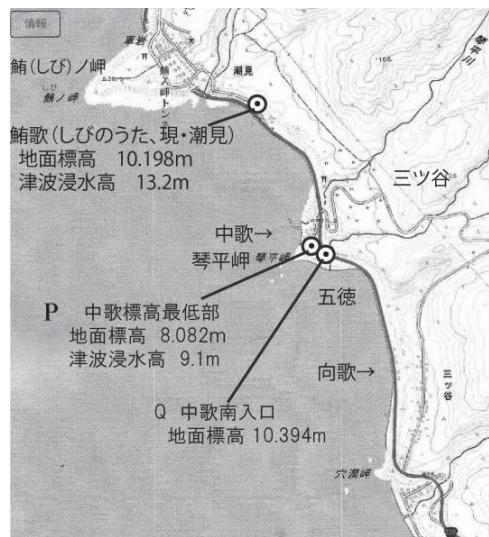
図48 三ツ谷村の領域

(b) 広義の三ツ谷村に含まれる、鮪ノ歌では全部で約10軒の家のうち、家屋が2軒だけ無事で、8軒程の家が流失した。この8軒に住んでいた約40人はほぼ全員が溺死した。こう理解すると(A), (B), (C)の全ての記載が何ひとつ矛盾しない(三ツ谷の鮪(しひび)の歌は10軒中8軒が流失で、40人死亡であったが、これが大規模被害であるかそうでないかは意見が分かれるであろう。その判断は読者にまかせる)。

なお、(A) の「しひの歌」の文章に出てくる「両所」は、「鮪ノ歌」内の海岸に近いところ、および岬に近いところの 2 カ所の市街地を言うのであろう。

以上のことから、中歌などでは、地上冠水厚さは 1.0 m、鮪ノ歌では死者が多かったことを重視して地上冠水厚さを 3.0 m と推定する。

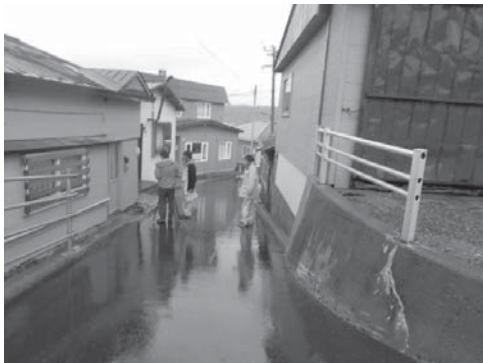
写真 58 三ツ谷・中歌 P 点

中歌では、国道から分岐した旧道部分の標高の一番低い家屋前面（図 49 の P 点、写真 58）の道路標高を測定して 8.08 m を得た。地上冠水厚さを 1.0 m として、ここでの津波浸水高を 9.1 m とする。位置は、 $42^{\circ}01'49.7''$  N,  $140^{\circ}05'43.8''$  E であった。痕跡信頼度は C とする。国道から旧道に入ったすぐの地点（Q 点、写真 59）でも標高を測定したが、10.39 m であった。

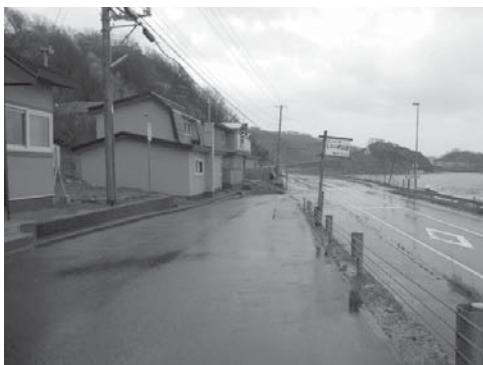
写真 60 鮪ノ歌 (海岸国道からの光景)

鮪ノ歌（現潮見、写真 60）では国道から分岐する旧道の、国道から 3 軒目の家屋の敷地の標高を測定して、10.20 m の値を得た（写真 61）。ここで家屋流失、ほとんどの住民の溺死の事実から地上冠水厚さを 3.0 m として、ここでの津波浸水高さを 13.2 m とする。位置は、 $42^{\circ}02' 10.4''$  N,  $140^{\circ}05' 33.4''$  E であった。

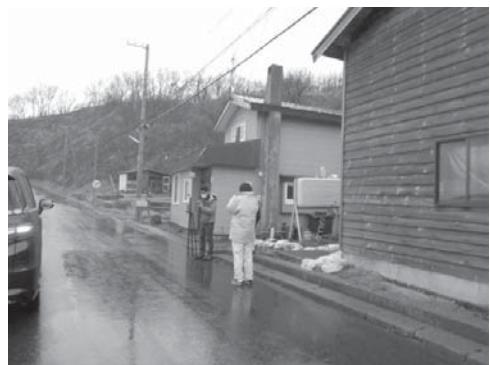
写真 61 鮪ノ歌での測量

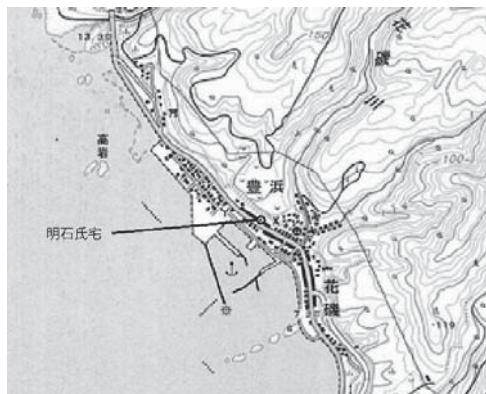
図50 蚊柱（豊浜）の仮測定点

に孫と共にしがみついてからうじて助かったという伝承が伝わっており、T では津波浸水高さを約 20 m と結論している。今回、GPS 測定器でこの値を確定しようと試みたが、降雨が激しく測定はかなわなかった。同氏宅玄関前石疊の標高を 6.94 m と計測して（写真 62），伝承の検証およびレーザー式水準器による計測は後日のこととすることとした。位置は、 $42^{\circ}02' 50.7''$  N,  $140^{\circ}04' 57.6''$  E であった（図 50）。

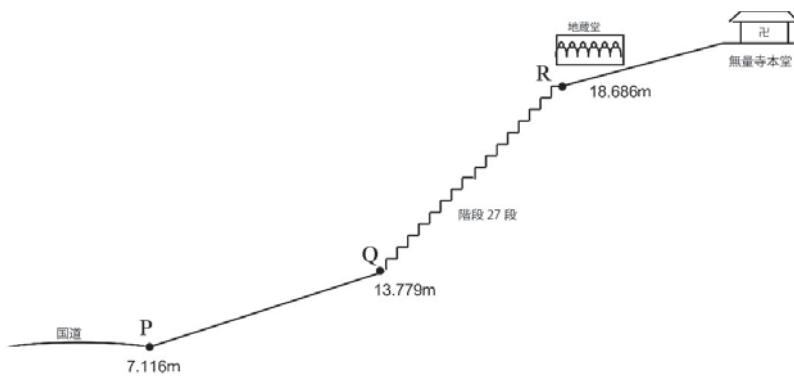
図52 無量寺参詣道標高図

以上が、地蔵菩薩の宗教的な意義であるが、津波の浸水高の推定に宗教的な意義だけに頼るのは、客観的な説得性に欠けるので、別の面から津波の浸水限界を考察してみよう。写真63は無量寺への参詣道を階段の上端から

まで一般家屋の敷地があるのである。ところで、相沼は江戸中期には家100軒余り、うち5,6軒残る（95軒が流失）、とある以上、このような階段下端と高さが等しい家屋にも流失するものがあったことを示しているであろう。すなわち、標高14mほどのQ点の高さに敷地のある家にも流失するものがあったのであ

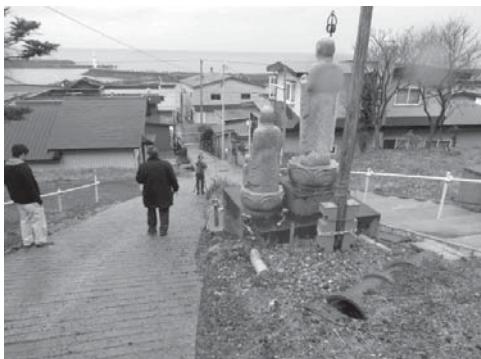
〔現場調査作業〕『熊石町史』に「無量寺にもこの供養のために建立された地蔵菩薩が保存されている」と記されている。実際に、国道から無量寺本堂に至る参詣道を測量した結果を図52に示す。P、Q、Rの3点が地面標高を測定した点である。

図52において、国道面Pに冠水したことは自明である。この国道は江戸期の街道そのものであり、この街道の両側に並んでいた家屋がほぼ全て流失し、150人の溺死者を出しているからである。この面より少なくとも3m以上は高い面まで浸水したはずである。

地蔵とは人々を地獄の苦しみから救いの手をさしのべて極楽浄土に導く役目をする菩薩である。ということは地蔵のいるところから下は「地獄」なのである。地蔵に導かれ、地蔵の所にたどり着けば救われるのである。これが地蔵信仰の基本である。その地蔵が階段を上りきったところにわざわざ選んで建てられた、ということは、津波はこの石段の上端まで来たら津波から逃れることができたことを反映していると推測される（写真63～66）。すなわち、津波はR点の少し下まで浸水したらしいのである。この「少し下」を2mとすると、ここでの津波浸水高さは約16.7mとなろう。点Rの位置は $42^{\circ}04' 29.3''$ N,  $140^{\circ}03' 47.8''$ Eであった。痕跡信頼度はCとする。

る。Q点で地上冠水厚さ2.0mとすると津波浸水高さは15.7mかそれ以上であったことになる。15.7m以上は地蔵の論理から推定された16.7mとは矛盾しないどころか、論証を補い合っていることとなろう。本項の結論は津波浸水高16.7mを採用することとする。

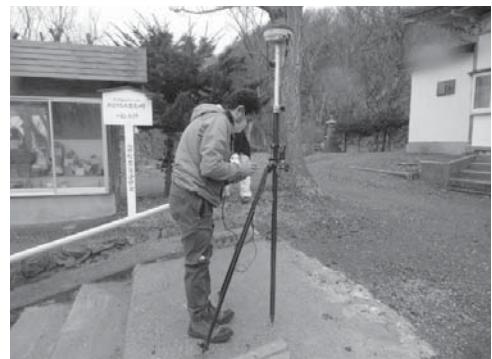
写真63 無量寺階段上端から参詣道を見下ろす

国道までを見下ろしたものである。途中、写真左から3番目の人物は、GPS測量器械の据え付けをおこなっているが、その場所は図52のQ点、すなわち階段の下端である。この階段の下端の周囲をよく見ると、この高さまで一般家屋の敷地がひしめき合っていることがわかる。すなわち、階段の下端付近

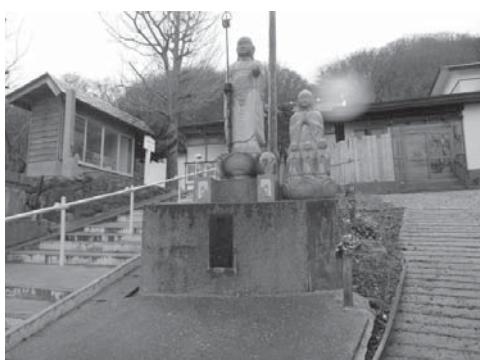
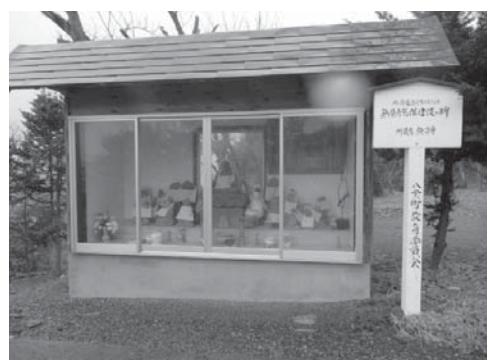
写真64 階段上端と地蔵堂（向こう側左）

写真65 階段上端と地蔵堂

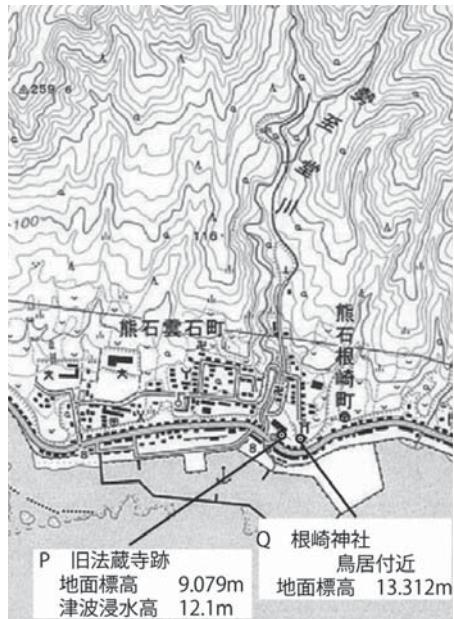
図 55 八雲町熊石での測定点(P点およびQ点)

た（図 55）。痕跡信頼度は上限が押さえられていることから B とする。

根橋神社は、この支所庁舎に東隣接して現存する。この神社の階段の最上段に達した人は助かったという伝承に基づき、この神社の階段の最上段で測量を行った（写真 68-70）。その結果、その標高は 13.31 m であった。位置は、 $42^{\circ}07' 43.7''$  N,  $139^{\circ}59' 0.1''$  E であった。津波の遡上高さはこの高さ以下であるのは確実であり、かつ法藏寺敷地跡から推定した 12.1 m とも矛盾しない。従って、熊石では津波浸水高は 12.1 m であると推定し、この値は上限の抑えられた 2 つの根拠から得られた値であることから信頼度は B とする。

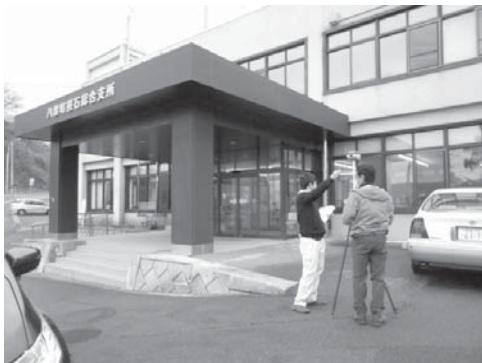
写真 67 熊石・法藏寺敷地、現八雲町熊石総合支所

写真 67 は津波当時に法藏寺のあった、現八雲町熊石総合支所の庁舎の敷地での測量調査の様子である。測量の結果ここでは、標高 9.08 m の値を得た。ここで寺院の同社が流失し、寺の 2 人が溺死していることから、ここでの地上冠水厚さは 3.0 m かそれ以上と推定され、ここでの津波浸水高さは 12.1 m とする。位置は  $42^{\circ}07' 44.9''$  N,  $139^{\circ}58' 58.2''$  E であつ

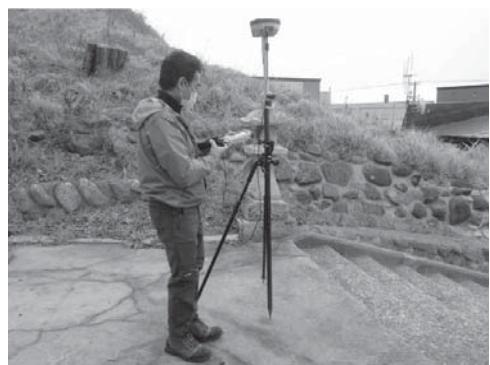
写真 70 熊石・根橋神社階段最上段での測量

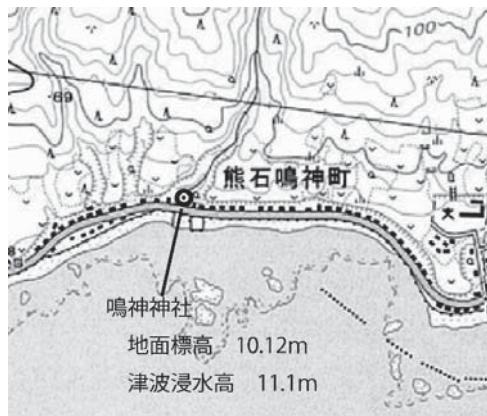
図 57 熊石・鳴神神社の位置

[現場調査作業] 上の史料に基づき、鳴神神社に出かけ、その敷地の地面を測量した（写真71,72）。その結果、10.12mと判明した。ここにあった石像が流失したのであるから、地上冠水厚さを1mとして、ここで津波浸水高さを11.1mとする。位置は、 $42^{\circ}07' 52.0''$  N,  $139^{\circ}57' 56.5''$  Eであった（図57,58）。流出の位置が正確に知られているので、痕跡信頼度はBとする。熊石法藏寺で推定された津波浸水高さ12.1mに近い値が得られたことに注目すべきである。

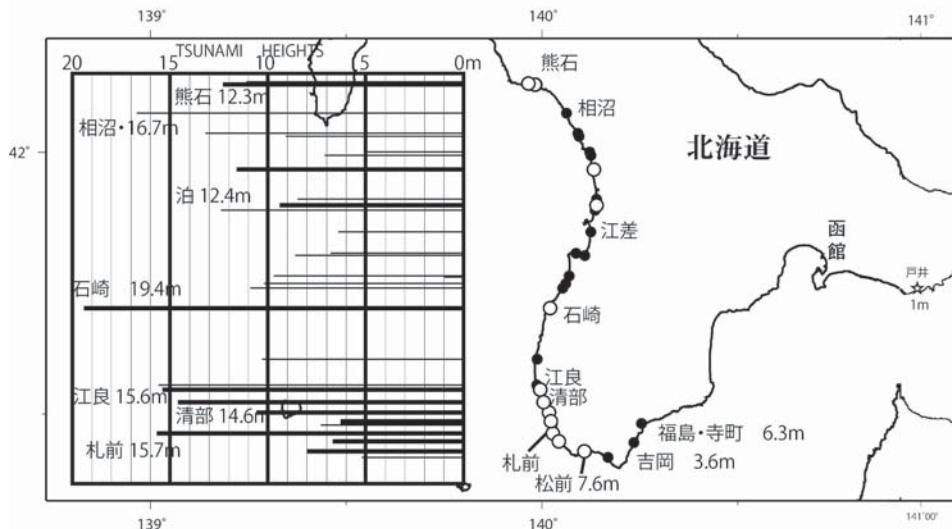
図59 寛保渡島大島噴火津波（1741）の北海道海岸の高さ分布 黒丸は痕跡信頼度がやや劣る点。内陸に位置する美和岬、船越岬の二点は除いた。
