寛保元年 (1741) 渡島大島噴火, 寛政 4 年 (1793) 西津軽地震, および 天保 4 年 (1833) 出羽沖地震に伴う津波の, 青森県津軽海岸での高さ分布

Distributions of the heights of the tsunamis caused by the 1741 eruption of
Oshima-Ooshima volcanic island, Hokkaido, the 1793 Nishi-Tsugaru earthquake,
and the 1833 Tenpo Dewa-Oki earthquake along the coast of Tsugaru district,
the western part of Aomori prefecture, north of Honshu

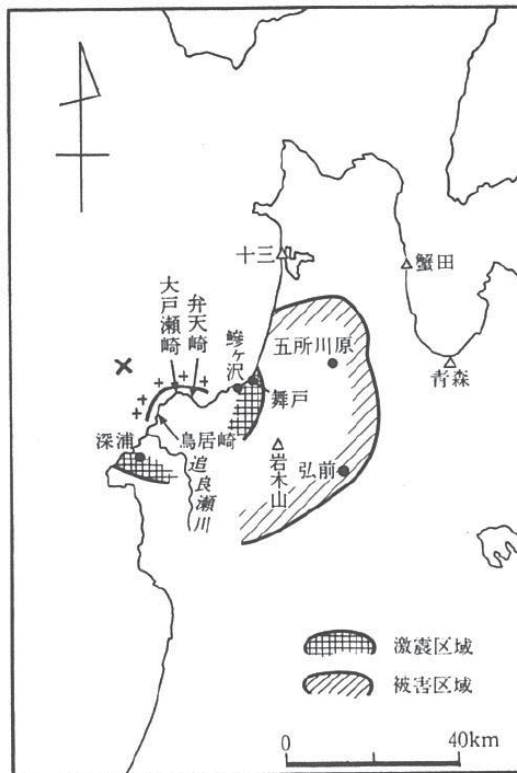
図 1 寛政 4 年（1793）西津軽地震による海岸隆起域（+印）と地震の震動による被害範囲（宇佐美ら，2013）による

風合瀬（かそせ）鳥居崎で 170 cm，黒崎沢北方で 160 cm，深浦港で 20 cm の隆起があった。地震の揺れの強度は「激震」が鱒ヶ沢・深浦間，「被害域」は五所川原および弘前に及んでいた（図 1）。津波は鱒ヶ沢で記録されており，本研究ではここで浸水高を測定した。

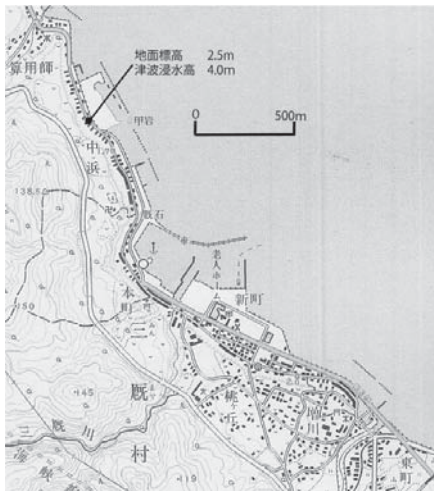
図 8 三厩中浜の測点

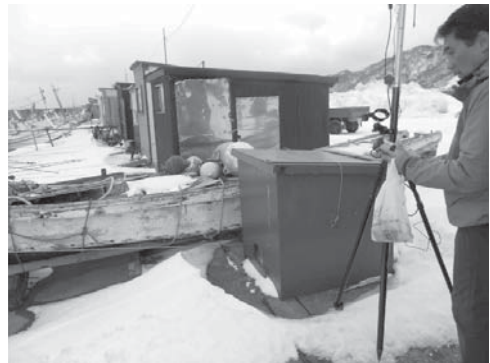
写真10 小泊港網小屋前面の測点

は達していないと考えられる。海水は「住民が騒ぎ立てる」ほどであるから、港の船揚場や網小屋には迫ったのではないかと想定して、港の小屋の前面の標高を測定して T.P. 2.62 m の値を得た (写真 10)。この値をここでの津波の遡上高さとして推定する。信頼度は D とする。位置は (41° 07' 54.3" N, 140° 18' 15.9" E) であった。

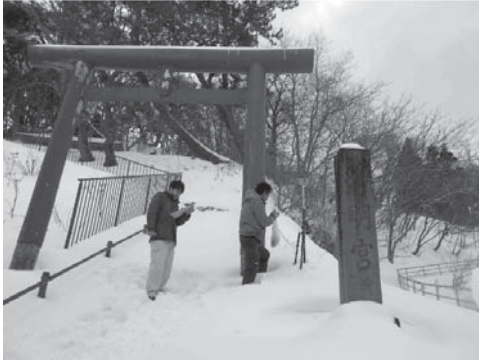
写真14 鱒ヶ沢二丁目・神明宮下の鳥居

『鱒ヶ沢町史』(S4-43)に、「此時の浪は二丁目神明宮下の鳥居まで上ったそうである」と記されている。図11，および図14に見られるように神明宮は町の南側背後の丘の上にあるが，町からは長い階段を上って参詣することになる。その階段の登り口近くに「下

の鳥居」があり，上の文に言う「鳥居」とはこの鳥居を指すと考えられる（写真14,15）。その根本の標高を測定した結果T.P. 6.22 mという値を得た。この値をここでの津波遡上高さとする。位置は(40° 46' 41.9" N, 140° 12' 38.5" E)である。位置，標高とも疑う余地が無く信頼度Aとする。

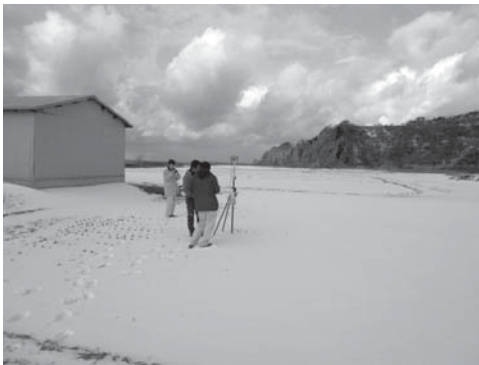
写真 33 追良瀬の水田測定点 地面標高がほとんど変化しない水田が広大に広がっていることに注意。このような水田ではどこで測定してもほぼ同一の標高値が得られる。

m の正方形の面積に等しい。これは追良瀬駅の西方、海岸にいたる三角形の水田の面積にほぼ等しい。そこで P 点付近の水田の標高を測定したところ T.P. 3.41 m の値を得た (図 26, 写真 33)。津波遡上高は冠水を 10 cm と推定して 3.5 m であろう。水田が明白に特定されるため信頼度は B とする。位置は (40° 41' 06.5" N, 139° 58' 13.1" E) であった。

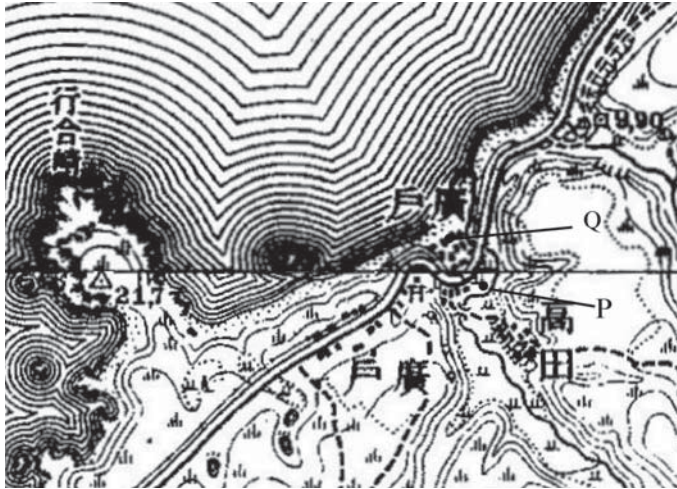
図 27 明治 44 年測量 5 万分の 1 地形図の広戸 最低標高の水田は点 P である。市街地の最も低い標高の家屋は Q 点の 2 軒である。これらはいずれも現在も存在する

現地では，水田面積からP点，家屋被害からQ点を測定点とした（図27，28，写真34，35）。P点は最も標高の低い集落のすぐ背後にある水田の1点である。ここでの地面標高はT.P. 4.77 mを得た。地上冠水厚さを10 cmとして，津波遡上高は4.9 mとした。ここも古文書記載の水田が現在も明白であるため測定値の信頼度はBとする。位置は（40° 40′ 07.2″ N， 139° 57′ 06.9″ E）であった。寛保元年（1741）渡島大島噴火津波によって潰3軒，痛2軒の被害が出たことから，広戸の市街地で最も標高の低い2軒の間の地面標高を測定してT.P. 2.78 mの値を得た。位置は（40° 40′ 12.4″ N， 139° 57′ 06.4″ E）であった。この付近で3軒が潰と成っていることからここでの地上冠水厚さを2.0 mとして，ここでの津波浸水高を4.8 mと推定した。位置が極めて正確であることから，家屋被害からの推定値であるが敢えて信頼度Bとする。Q点での津波浸水高の値と極めてよく一致していることに注目すべきである。
