能登半島および若狭湾海岸を襲った寛保元年(1741)渡島大島
噴火津波および天保四年(1833)出羽沖地震津波の浸水高

Distributions of the Heights of the Tsunamis accompanied with the 1741 Eruption of
Oshima-Oshima Volcanic Island, Hokkaido and with the 1833 Tenpo Yamagata Oki Earthquake
along the Japan Sea Coast between Noto peninsula and Wakasa Bay

都司 嘉宣¹・岩瀬 浩之²・森谷 拓実²・松岡 祐也³
佐藤 雅美⁴・芳賀 弥生⁴・今村 文彦⁴

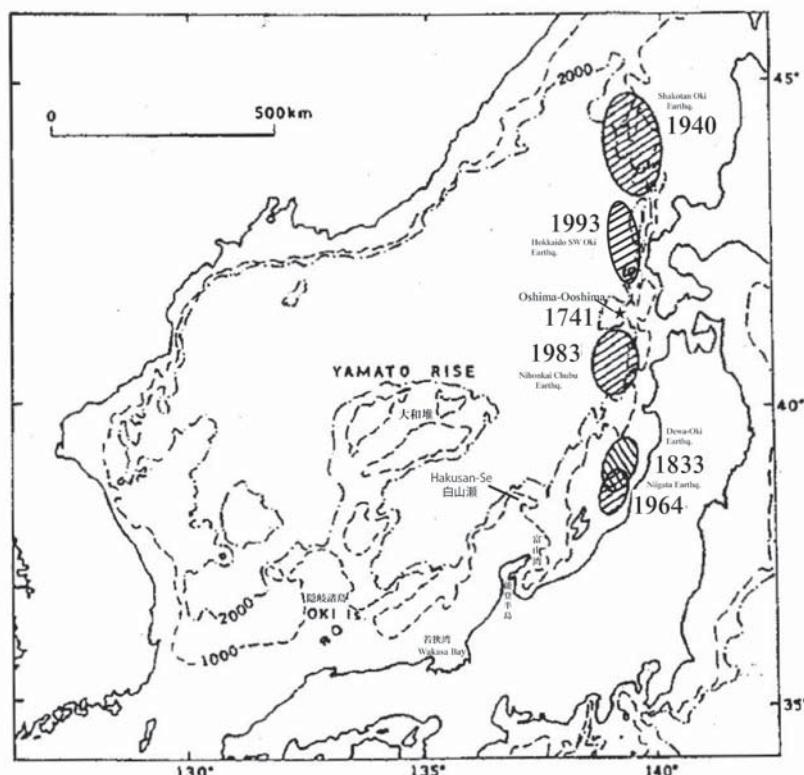
図1 日本海の海底地形と、日本海東縁部で過去に発生した地震の波源域（ハッチを施した楕円形の部分）

日本海東縁海域では、近現代には、昭和 15 年(1940)積丹半島沖地震、昭和 39 年(1964)新潟地震、昭和 58 年(1983)日本海中部地震、および平成 5 年(1993)北海道南西沖地震などが知られている。これらの日本海に発生した地震による津波は、それらの震源域に近接する海岸だけではなく、朝鮮半島、およびシベリア沿海州の海岸など日本海のほぼ全域に到達し、日本海内で多重反射を繰り返すのが特徴である。このため、24 時間以上の長い時間にわたって津波による海面変動が継続する傾向がある。図 1 に日本海東縁で起きた津波を伴う地震のおよその波源域を楕円形で示した。また、寛保元年(1741)に火山噴火を起こした渡島大島の位置を「★」で示した。

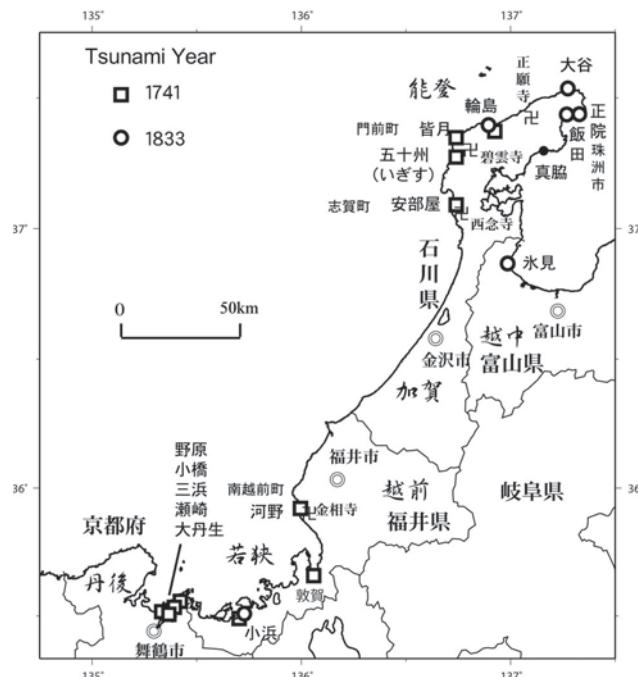
図2 本研究の調査地点

以上の歴史資料の存在によって、本研究で調査を行った地点は図2の「□印(寛保元年(1741)渡島大島噴火津波)」および「○印(天保四年(1833)出羽沖地震津波)」の各点となつた。なお、この図には石川県能登町真脇が注記してあるが、調査の結果、真脇とは無関係であることが分かった(5.1節で詳述)。

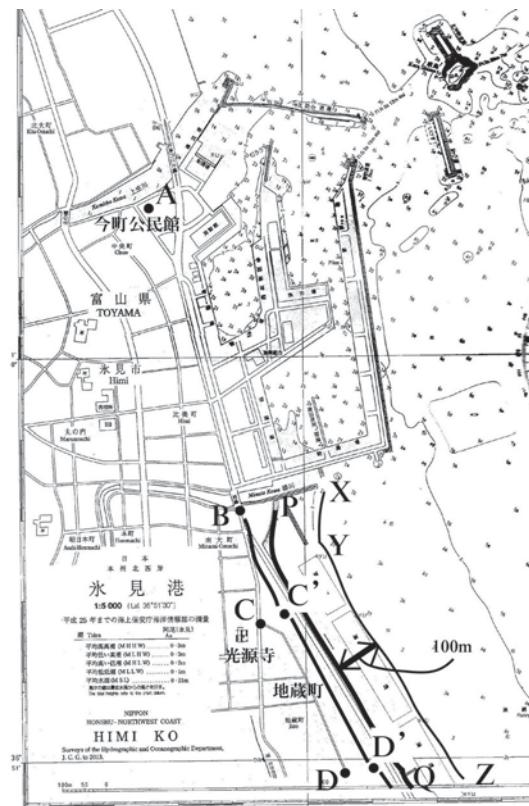
図3 氷見港5000分の1海図

さて、図3は氷見港の海図(5,000分の1)のコピーであるが、上の文章に出てくる「今町」は、現在は消滅した地名であるが、現在の中央町に相当し、図のA点に旧名を遺した「今町公民館」がある。この東側の海岸に「平島」があったはずであるが、港湾建設のために改変がなされて判明しない。図3の下方、BCDの線は「地蔵町」の中心道路であって、江戸期にはこの道路の両側に地蔵町の家屋が並んでいた。現在の海岸道路B-C'D'の線が、およその地蔵町の住宅街の海側の限

界線である。その外側にP-Qの線が当時の海岸線(汀線)と考えられる。P付近は現在も砂浜を保持している。この線から海面となり、ここ線から約一町(約100m)潮が引いたと言うことは図のXYZ線あたりが、海底露出の限界線と考えられる。現在の地図には、この付近に長方形が記されているが、これは「潜堤」であって、今もここは水域である。XYZ線あたりは、現代の海図で水深2mの等深線とほぼ重なる。したがって、氷見での水位低下量は-2.0mとする。位置は図3のY点を読んで(36°51'14.8"N, 136°59'32.0"E)とする。

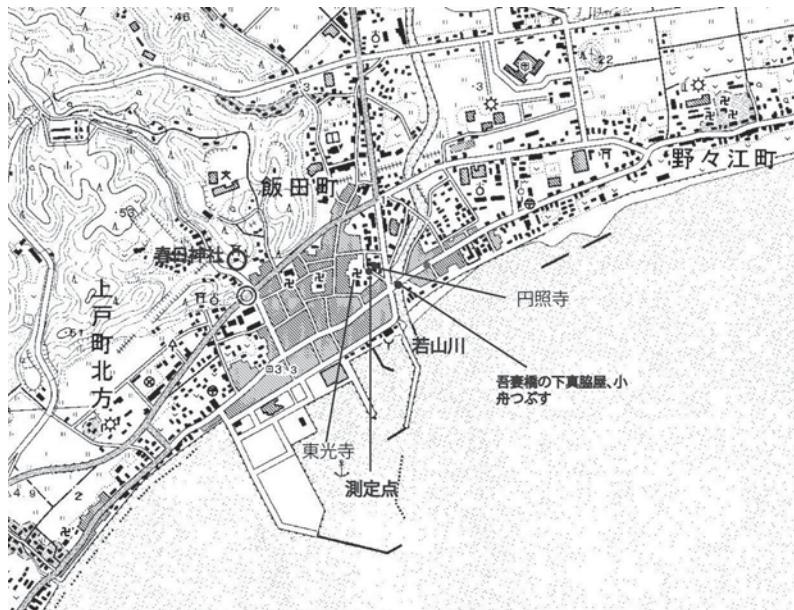
図4 珠洲市飯田の津波浸水高推定点

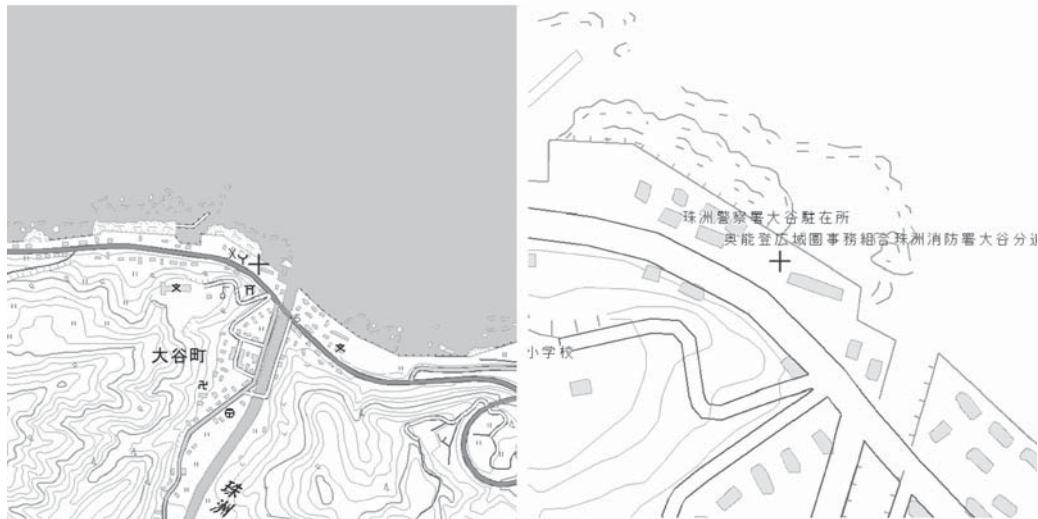
図5 石川県珠洲市大谷の東測定点（左図は2万5千分の1地図、右図は詳細地図）

大谷の地図を図5に示す。大谷は集落全体が、海岸に面した段丘状の台地の上にあり、砂浜などではなく、前面は崖下の磯浜である（写真3参照）。東端を珠洲大谷川が北流して日本海に流れ込んでいる。江戸期の集落の主要部はこの川より西側と見られる。我々はこの大谷集落の東端付近（神社前面の国道を隔てた反対側（海側）市街地）の市川氏の邸宅の玄関前の道路面（図5の「+」印点、写真1）の標高をGPS測定し「大谷東側測点」とした。次の測量結果を得た。

すなわち、位置は $37^{\circ} 30' 6.5''$ N, $137^{\circ} 10' 25.8''$ E であって、ここでの地面標高はT.P.+4.80 m であった。大谷の家屋に津波の被害を生じたとしたら、津波浸水高さはこれより高かったはずであるが、被害状況が不明があるので、控えめにこの数値4.8 m をここで浸水高とする。

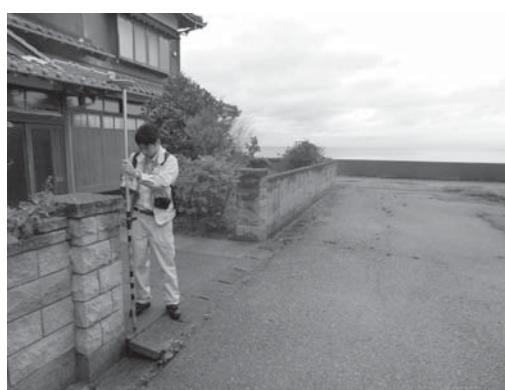
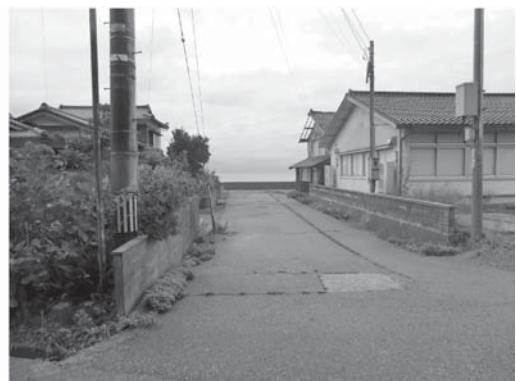
写真1 石川県珠洲市大谷の東測定点（集落東端付近、市川氏宅玄関前）

測定点が大谷の市街地内としか限定されないので、この地点の現地調査による信頼度判定はCとする。

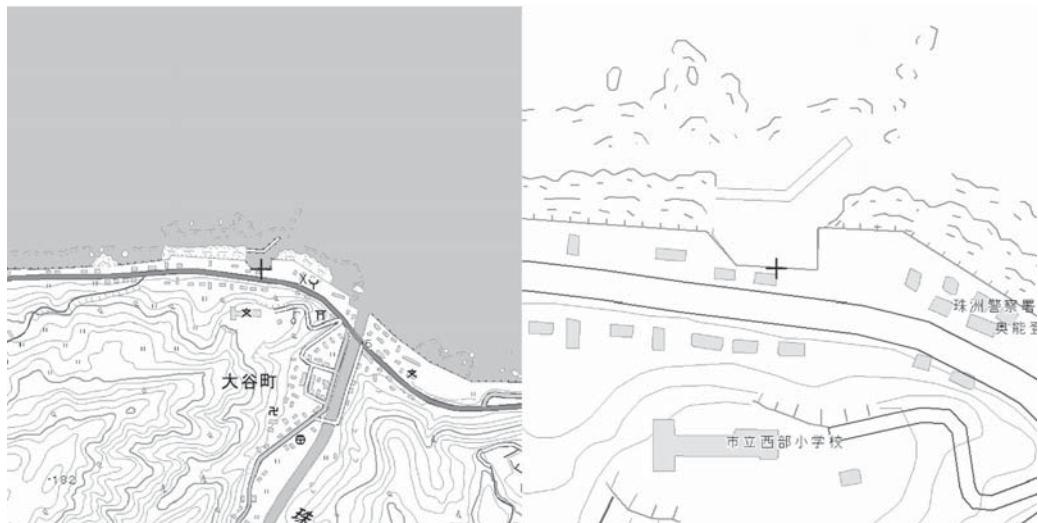
図6 石川県珠洲市大谷西測定点「+」印の地点

もう1点測定し「西測定点」と呼ぶことにした（図6）。

大谷西測定点での測定成果を次に示す。すなわち、位置は $37^{\circ} 30' 8.3''$ N, $137^{\circ} 10' 18.1''$ E で、地面の標高は T.P.+ 4.73 m であった。この結果に基づいて、海水は最低限この面に達したとして、ここでの津波浸水高さ（最低値）は、4.7 m とする。この数値の信頼度判定は C とする。なお、この値は大谷東測定点の 4.8 m と大差ない値である。西点、東点の間は現況から見て、旧来の大谷の市街地と判断することが出来る。

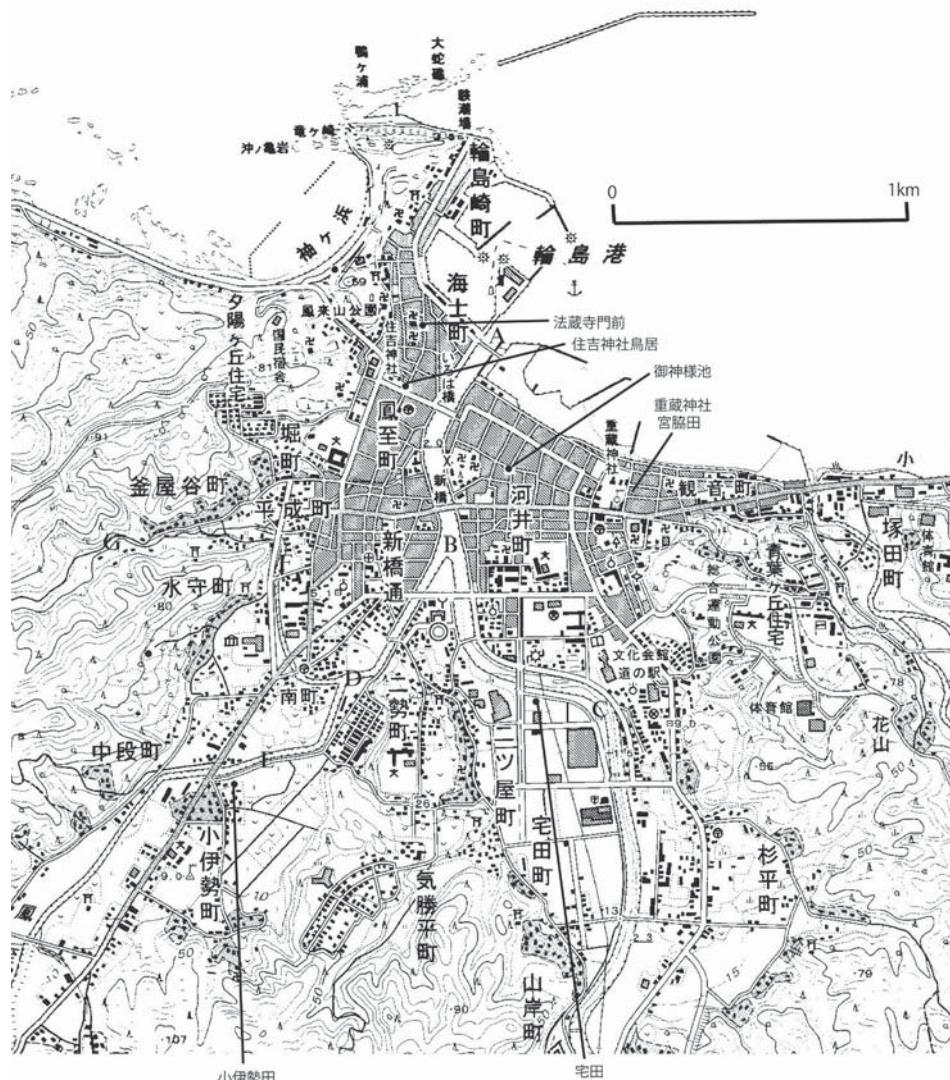
図7 石川県輪島市の中心市街地の6箇所の測定点

川の名前を記しておく。A→Bは輪島川、B→Cは河原田川、B→D→Eは鳳至(ふげし)川、D→F→Gは小加勢川である。明治43年地図ではA→B→Cが河原田川と表記してある。

浸水の記載のある次の6点で津波浸水高さを測定した。すなわち、(a) 宅田、(b) 小伊勢、(c) 御神様池、(d) 重蔵神社の「宮脇田」、(e) 法藏寺門前、(f) 住吉神社鳥居、の6点である(図7,8)。以下には我々が行った測定日時順に見ていくことにしよう。

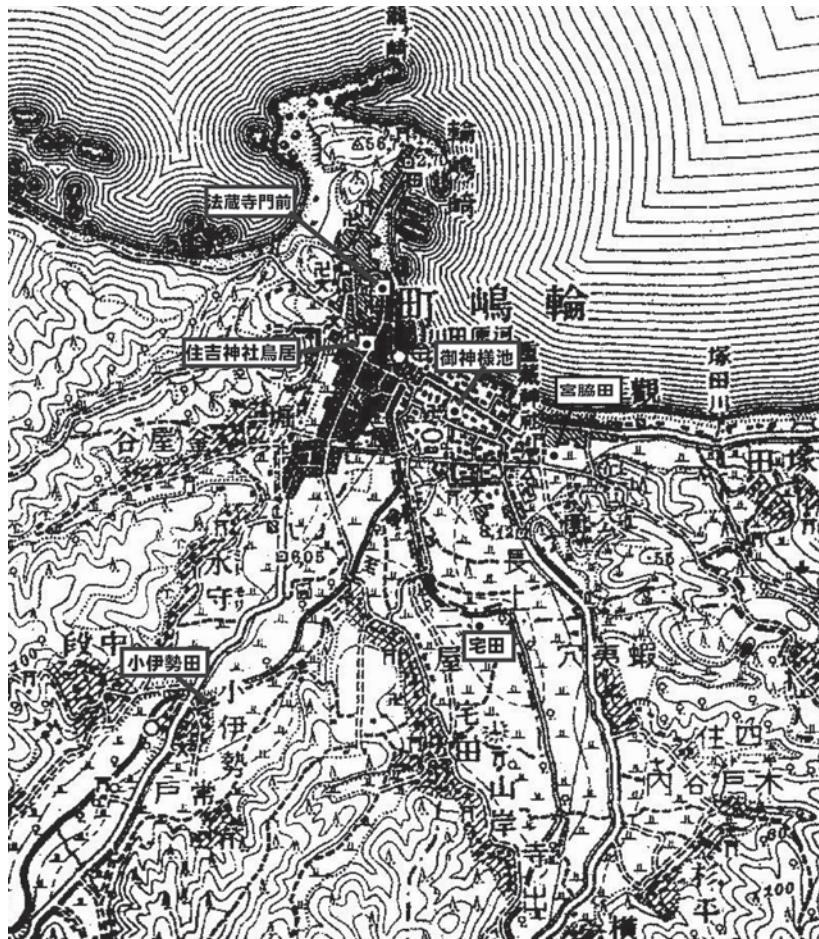
図 8 明治 43 年 (1910) 測量 5 万分の 1 地図にプロットした輪島の測定点

悉クツフレすク宮脇田中へ五百石舟登候」の記載があり、輪島の川井町の神社といえば重蔵（じゅうぞう）神社しかない。したがって、「宮脇田」の「宮」とは重蔵神社のことと考えて間違いあるまい。その脇の水田というわけであるが、明治 43 年（1910）の 5 万分の 1 地図（図 8）によると、重蔵神社の東南隣の区画が水田と成っており、「宮脇田」とはこの水田であろうと推定される。そこでこの付近の道路交点で標高測定を行った（図 12）。

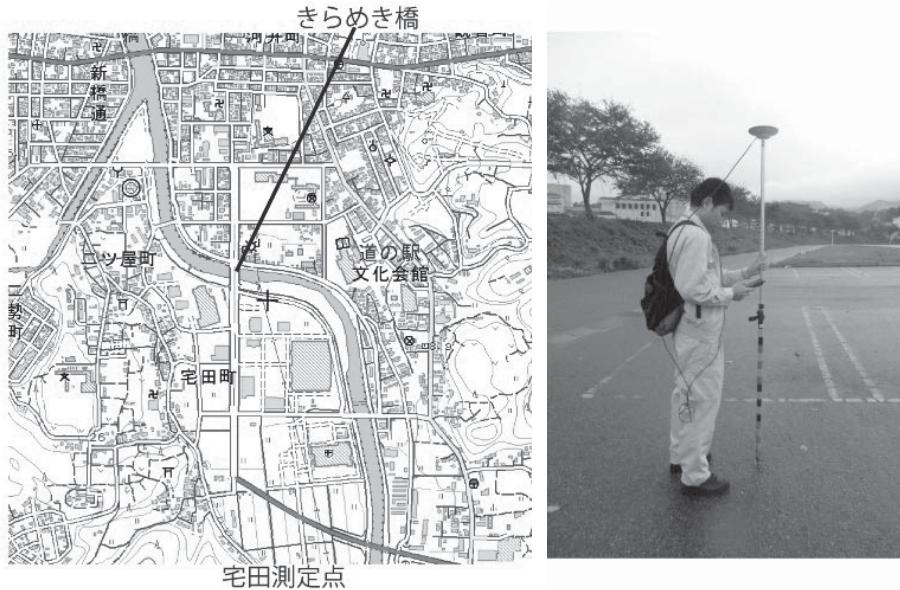
図9 輪島市宅田測定点 +印の地点

なく隣接地域の正願寺のような場所で記録されるのであろう。この文中に「橋（鳳至橋）は津波によって三つに折れ、宅田の水田に漂着した」という意味の文章がある。江戸期の「宅田」は現代地図の宅田町、および二ツ屋町を含む広い領域であるが、川の下流の市街地から（河原田川の流れを逆流して）橋が「宅田に押し上げられた」と言う場合には、広い宅田の領域の中で最も低い、しかも川沿いの水田と考えるのが妥当であろう。こう考えて我々は、河原田川にかかる現在の「きらめき橋」をほんの少し上流に遡った点を測定点とした。図9の「十」印の地点である。

この地点での測量の結果位置は $37^{\circ} 23' 16.2''$ N, $136^{\circ} 54' 12.5''$ E であり、地面標高は 3.91 m という値を得た。橋梁が水田に押し上げられたのであるから、海水は最小限 30 cm は冠水したと推定し、ここでの津波遡上高は 4.2 m であったと推定する。測定位置にやや不確定な要素があるので信頼度判定は C とする。

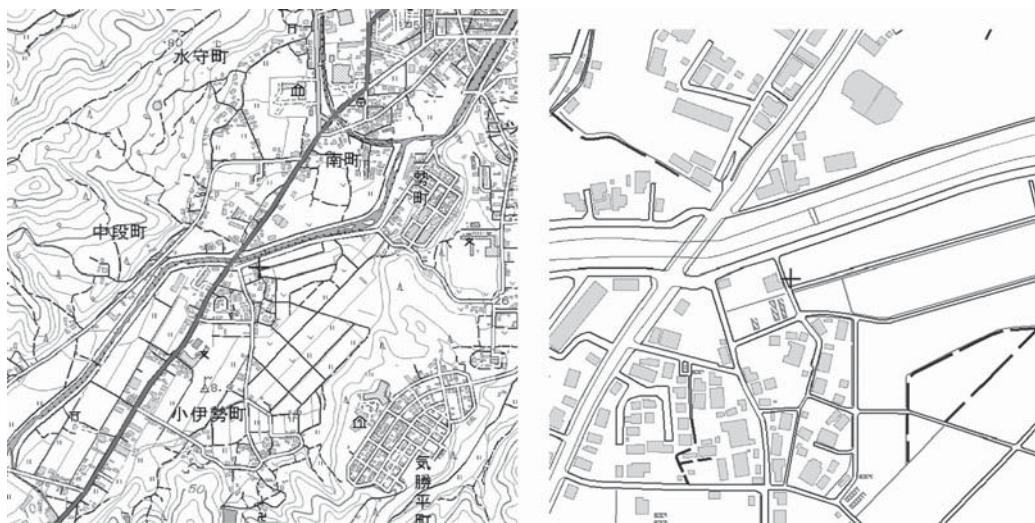
図 10 輪島市小伊勢の水田の標高測定点（+印）左図は 2 万 5 千分の 1 地形図、右図は詳細図。

この文によると、津波によって海水は小伊勢（おいせ）の水田に侵入し、ここに流されて来た橋の橋梁部分が置き去られたと読むことができる。そこで、輪島の中心市街地の南西はずれにある小伊勢の集落の周辺の水田のうち鳳至川に沿った水田（図10の「+」に測器を置き、地盤高測量を行った結果次の結果を得た。すなわち、 $37^{\circ} 23' 7.3''$ N, $136^{\circ} 53' 27.1''$ E、標高 3.85 m であった。「大橋を小伊勢田まで押置く」とあるので、地上冠水は最低 30 cm と見られる。従ってここでの津波遡上高さは 4.2 m と推定する。位置の不確定さから、痕跡信頼度は C とする。我々の 11月 2 日の調査はここで日没を迎える、この日はここで終了し輪島に宿泊した。

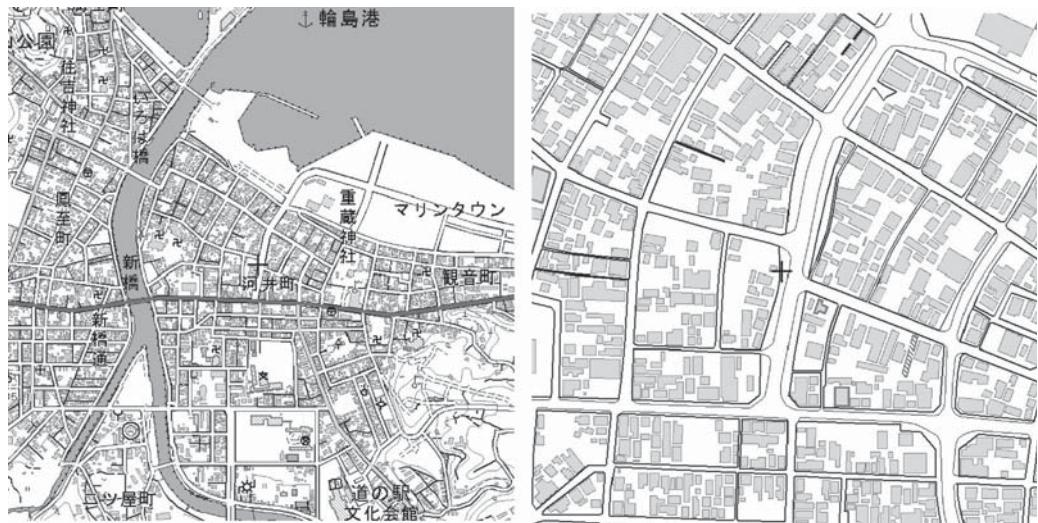
図 11 輪島市御神様池（現在は井戸）の位置

大通りのことである、と述べられている。錦大通りは、図 11 の右の地図の中央に縦貫する太く記された道路のことである。この御神様池は現在、「池」ではなく井戸になっている。現地に井戸の遺構があり、説明板が添えられている（写真 6）。場所は図 11 の「+」印の位置である。

我々はこの井戸の側で測量を実施した。その結果 $37^{\circ} 23' 40.7''$ N, $136^{\circ} 54' 12.0''$ E, 標高 4.6 m, という値を得た。これが井戸の周囲の地面の標高であるが、史料に「まで打ち上げ」とあるので、ここが浸水限界であると理解できるため、この値 4.6 m をここで津波遡上高とする。位置、浸水数値とも疑問点がないため信頼度は A である。

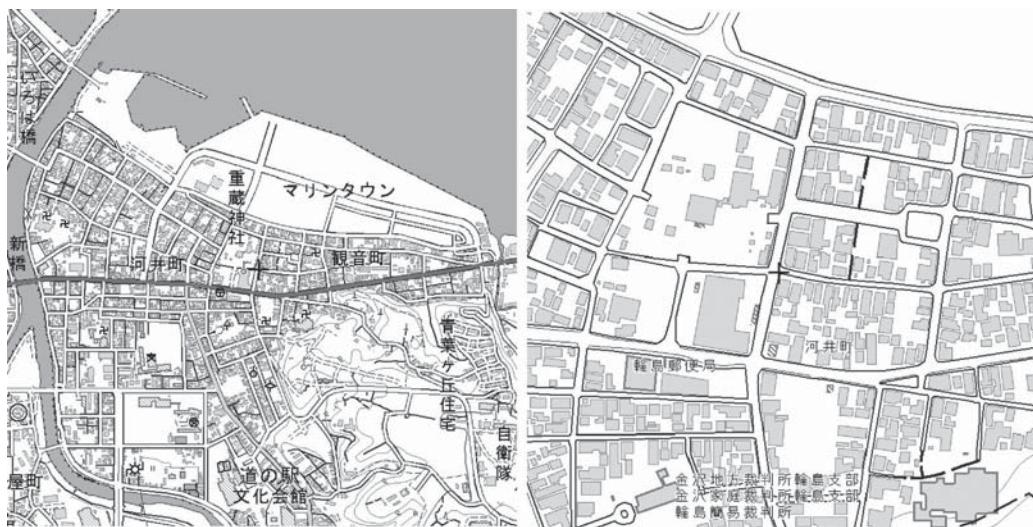
図 12 輪島市河井町重蔵神社南西隣接の「宮脇田」の測定点

測量の結果、位置は $37^{\circ} 23' 38.6''$ N, $136^{\circ} 54' 24.6''$ E で、ここで地面標高は 3.99 m であった。「宮脇田中へ五百石舟登」から船が水田に打ち上げられと判断できる。江戸時代の五百石船の喫水は、小佐田（1972）によると江戸幕府が將軍徳川家光の御座船として保有した閑船「天地丸」は 1.9 m 程度とのことである。必要な浸水深として喫水に等しく 1.9 m を加算し津波浸水高を 5.9 m と推定する。測定位置はほぼ史料記載の位置であり、しかもこの付近は平坦で、多少位置が違って

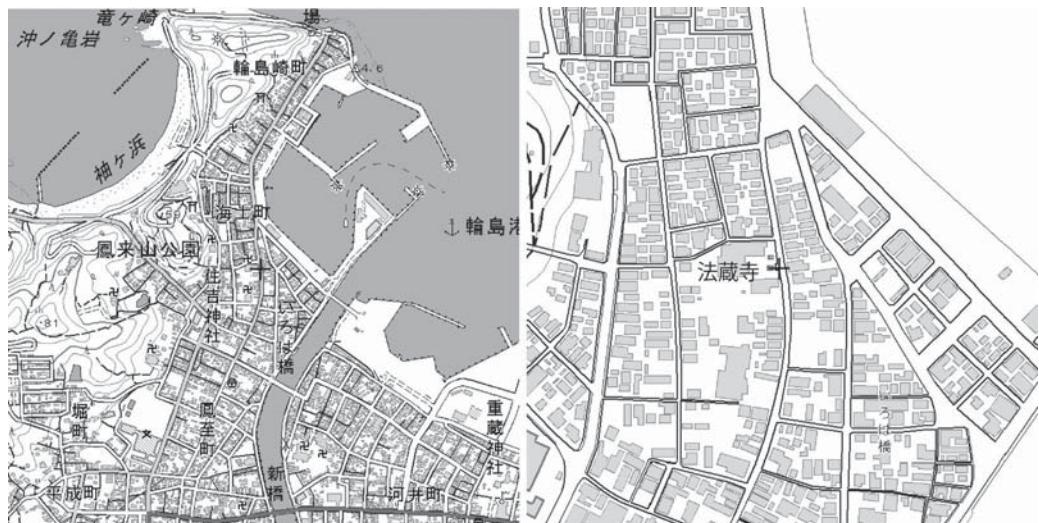
図13 輪島市鳳至町法藏寺門前の測定点

蔵寺が津波の浸水限界と記されていることから、この寺院の門前の標高を測定することとした(図13)。

その結果位置は $37^{\circ} 23' 59.0''$ N, $136^{\circ} 53' 56.0''$ E で、ここでの地面標高は 4.29 m と測定された。原文に「鳳ヶ至浜町橋ヨリ下法藏寺辺迄」とあることから、測量点が津波到達地点と仮定し、ここでの津波遡上高を 4.3 m とする。位置、及び浸水限界に疑問の余地がなく痕跡信頼度は A とする。

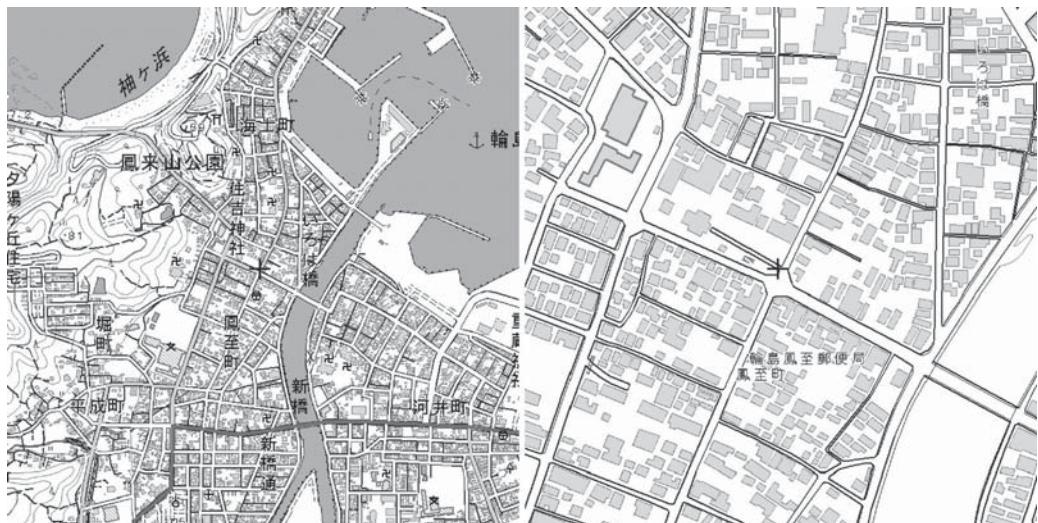
図 14 輪島の鳳至町住吉神社鳥居の位置

『正願寺過去帳』(H-786) に、「水ハ町ヨリ宮鳥井辺迄」と記されている。「町ヨリ」の「町」とは直前の「鳳ヶ至浜町」であることは文脈からして間違いないであろう。鳳至町にある宮は住吉神社しかない。その鳥居まで海水が来たというのである。そこで我々は住吉神社の鳥居の標高を測定した(図14)。

測量の結果、位置は $37^{\circ} 23' 51.3''$ N, $136^{\circ} 53' 53.2''$ E であって、そこでの地面標高は 4.19 m という値を得た。古文書原文から、住吉神社の鳥居の位置が津波の浸水限界点であることが明白である。この石鳥居には「享保二年丁酉年（1717 年）久保屋喜兵衛」と寄進者名が記されていて、現在我々が眼前に見る鳥居が、天保四年（1833）出羽沖地震津波來襲

時にあった鳥居そのものであることを物語っている。また付近は平坦な地形であって、測定位置が多少違っても測定結果はほぼ一定な値が得られるはずである。以上のことからここで津波浸水高は 4.2 m で信頼度判定は A とする。

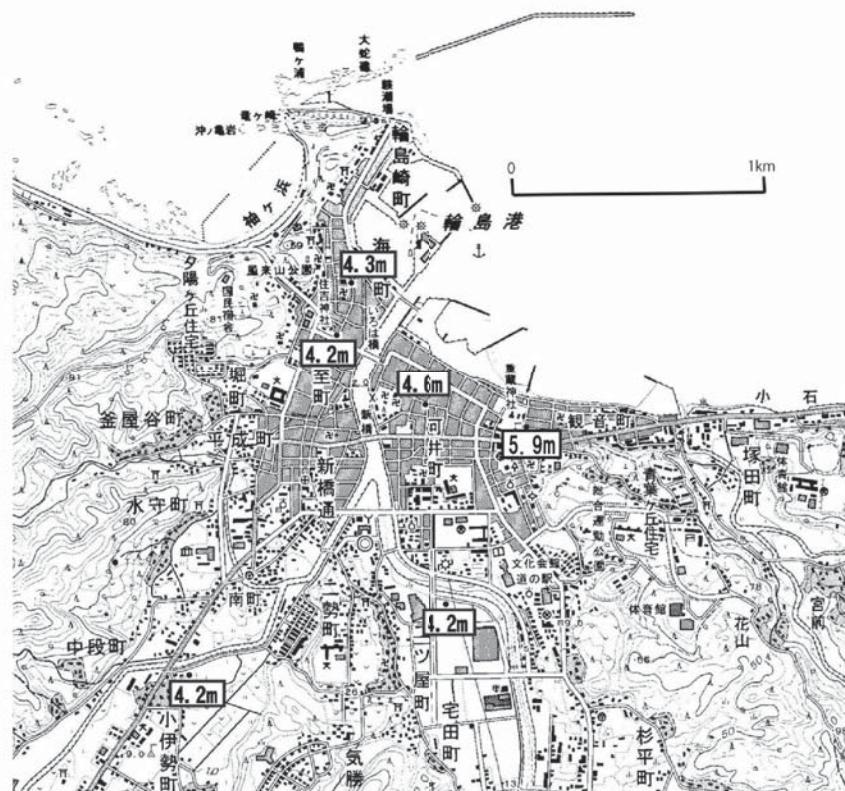
図15 輪島市中心市街地の6点での天保四年（1833）出羽沖地震津波の浸水・遡上標高

ここで輪島の中心市域での津波浸水高さの成果を総括しておこう。図15は本研究で測定した6点での天保四年（1833）出羽沖地震津波の浸水・遡上標高であるが、測定点相互間が必ずしも近いとは言えないにもかかわらず

ず、すべて4.2～5.9mの範囲内に収まっている。驚くべき一致といって良いであろう。この成果は大長（1989）のそれとは系統的な差がある。その理由については、今暫く考察時間をおいて考えてみたい。

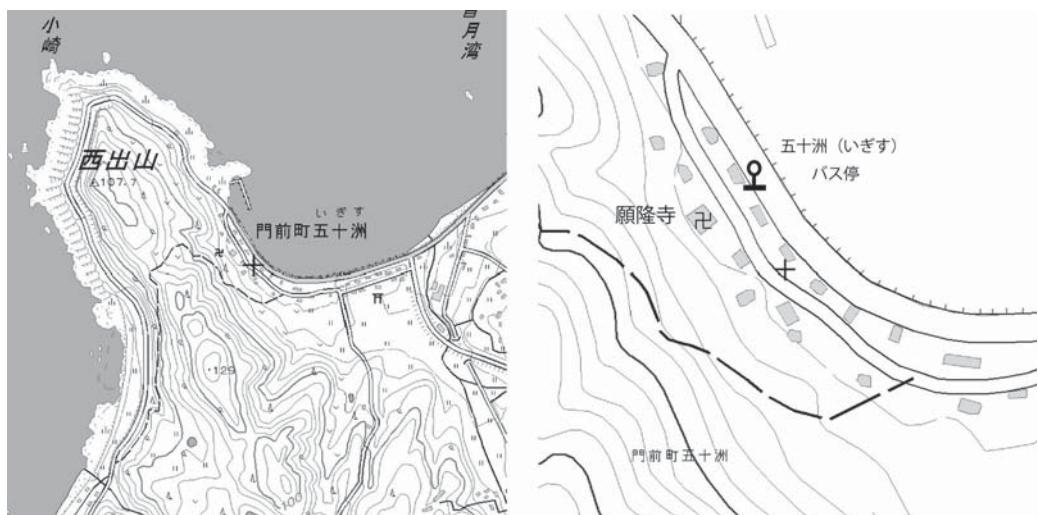
図 17 輪島市門前町（旧七浦村）五十洲での測定点

一番地盤の下がった点を測定点（図 17 右図「+」印）として選び、測量を実施した。

測量の結果、位置は $37^{\circ} 20' 34.3''$ N, $136^{\circ} 44' 38.2''$ E で、そこでの地面の標高として 4.24 m という値を得た。「人畜の被害少からず」とあることからここでの地上冠水厚さを 1.0 m として、ここでの津波浸水高さを 5.2 m とするが、これ以上であった可能性がある。位置、被害程度、地上冠水厚さの不確定さから信頼度は C とする。

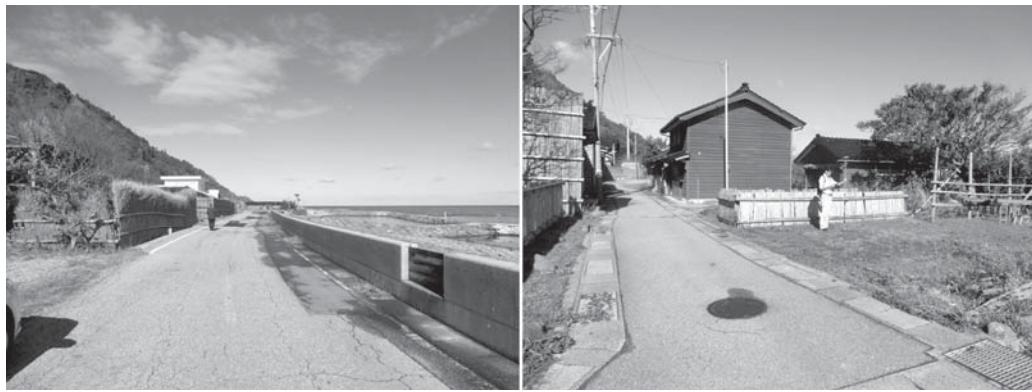
写真 10 石川県輪島市門前町（旧七浦村）五十洲（いぎす）の光景 左写真は沿岸を走る国道で集落中心付近の中心点付近から西向きに撮影。右図は集落の中心を貫く道路で、やはり西に向けて撮影した。道路右側（海側）の空き地で標高測定を行った。

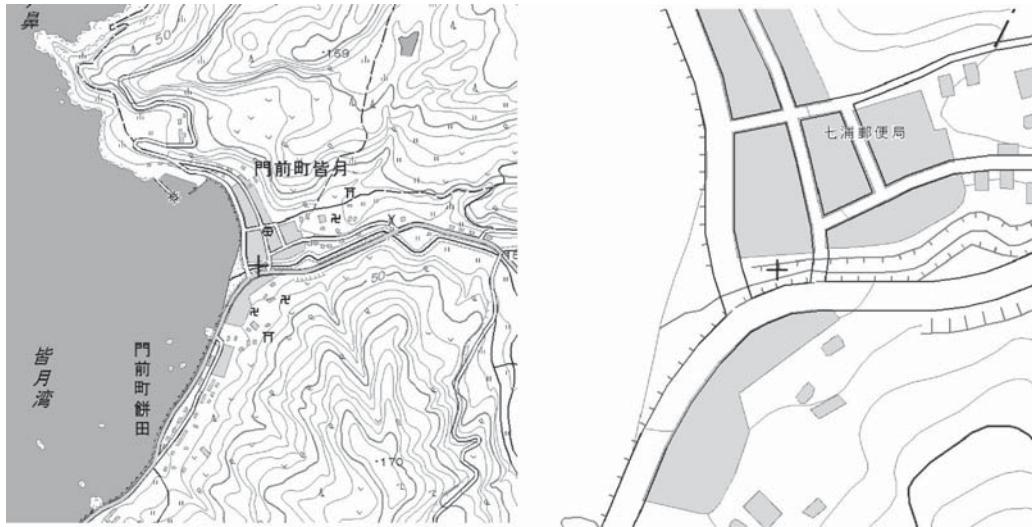
図 18 輪島市門前町（旧七浦村）皆月での測量点

皆月は温泉地として五十洲より繁栄した集落で、旧七浦村の中心集落である。やはり碧雲寺の当時の住職が証言する「人畜少からず」の被害を生じた集落の一つと考えられる。皆月の市街地で最も地盤標高の低い川の河口右岸（北側）で測定を行った（図 18 の「+」印）。

測定点の位置は $37^{\circ} 21' 5.5''$ N, $136^{\circ} 45' 27.0''$ E で、ここでの標高は 3.57 m と測定さ

れた。碧雲寺過去帳に「人畜の被害少からず」と記されているので、ここでの地上冠水厚さを1.0mとして、ここでの津波浸水高さを4.6mとする。しかし現実にはこれ以上であった可能性が高い。信頼度はCとする。

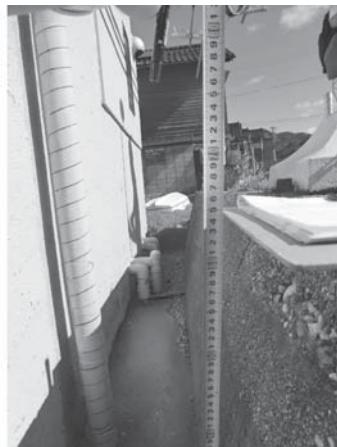
図19 皆月での測量補正

（注記）敷地面に受信アンテナの脚部を直接

置くと衛星からの信号受信が不良であったため、川の護岸の面上に置き、そこと敷地面との差0.64mを補正した（図19）。

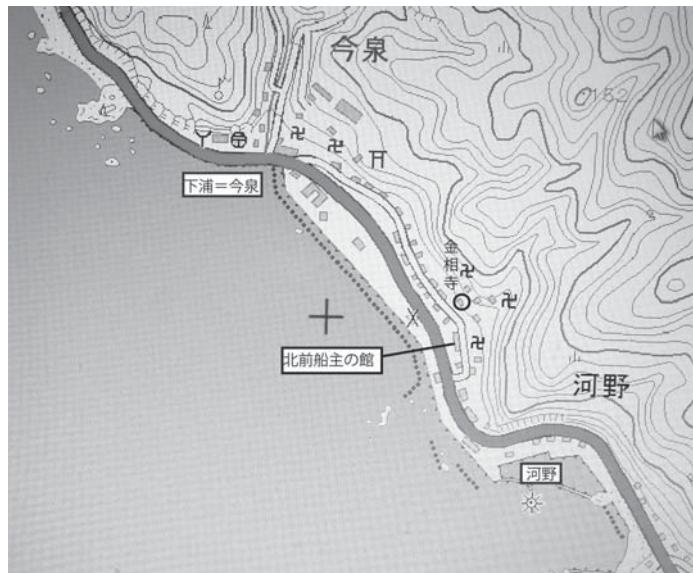
図21 福井県南越前町河野の地図

てて向い側がすぐ海であり（図21）、ほとんど寺から直接海が見える位置にある。この過去帳は直接目撃者の筆になる第一史料となるであろう（文献信頼度◎）。これは「全振幅」の数値であるから、平均面からの上昇量はこの半分の0.9m～1.05mということになるだろう。目測であるがここでの正味の津波高さは1.0mとしておこう。位置は金相寺のすぐ前の海岸で $35^{\circ}49'36.2''N$, $136^{\circ}4'1.3''E$ となる。位置の精度が確定的であること、目視とはいえ確実な数値であることを考慮して信頼度はBとする。

地元の人に伺うと、文の後半に出てくる下浦は現在の今泉港で、河野の本港に対して現在も下浦と呼ぶこともあるという。海面の上下差が一丈二尺（3.6m）というのであるから、これは全振幅で、正味の津波高さに相当する半振幅は1.8mということになる。位置は今泉港の $35^{\circ}49'44.4''N$, $136^{\circ}3'52.1''E$ とする。やはり信頼度はBとする。

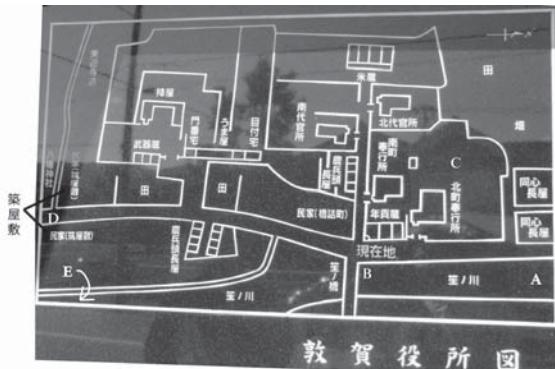
写真 15 江戸時代の敦賀図（右が北、上が西、A～E は筆者が記入）地元教育委員会による

絵図（写真15）の下方に「笙ノ川」（A→B→E）が流れていて、これが古文書の「赤川」であろうと考えられる。Cの区画に南町奉行所、北町奉行所、北代官所などが書かれているが、これは現在敦賀西小学校の敷地になっている。笙ノ橋の十字路（B点）は現代地図でも川沿いの道路交点になっている。篠屋敷は、B点から南へ延びる狭い道に

賀の役所配置の図が掲げられていた。上の文書に出てくる地名の位置を理解するために、この図と現代の地図とを比較してみると、図22のようになる。

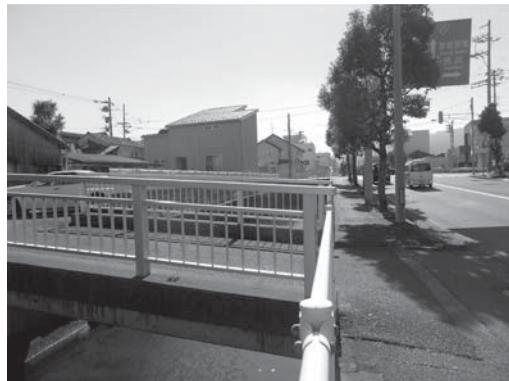
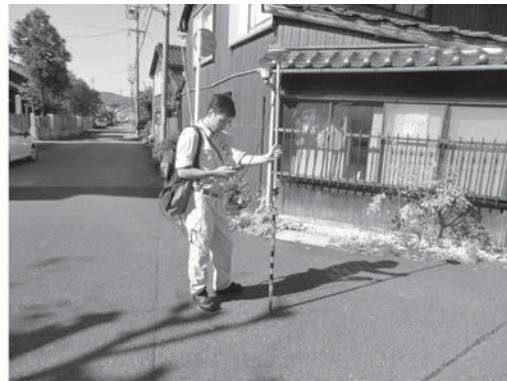
D点は経度35度39分7.8秒、経度136度4分0.5秒で、標高1.86mと測定されたが、津波は到底この高さに達していない。

目で見て著しい津波の遡上が見られた、というだけであるので、赤川（笙ノ川）での津波の高さは1mとしておく。文献信頼度は「○」でありながら、痕跡信頼度はDにとどまる。その位置はE点の35°39'8.0" N, 136°4'3.1"とする。

写真16 (左) B点付近での笙ノ川(赤川), (右) D点T字路。背後が西側の築屋敷。海水はこの高さに達していない。

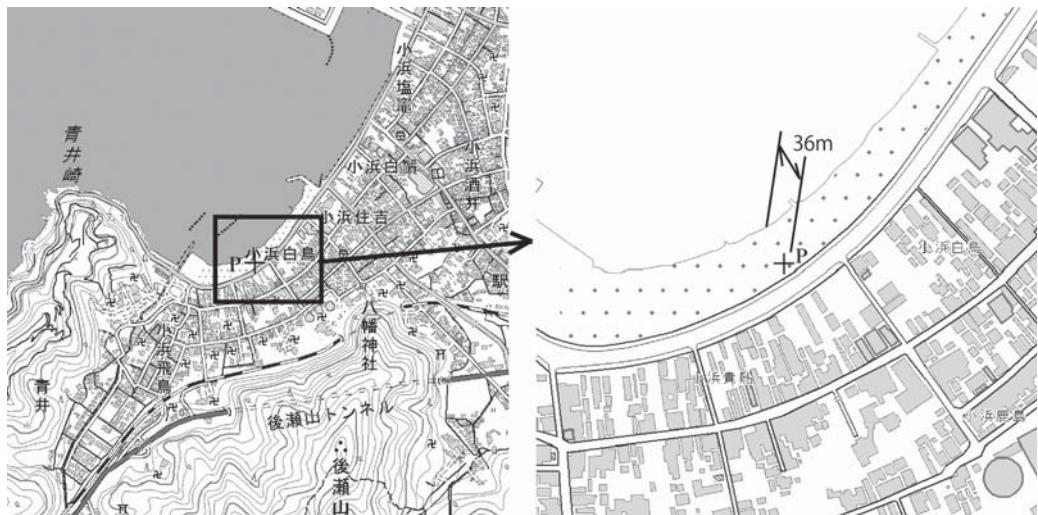
図23 寛保元年(1741)渡島大島噴火津波の測定のため汀線から二十間(36 m)の地点を1個所(P点)定め、そこを測定点とした。

P点の測定結果は次の通り。測定地点の位置は35°29'35.3"N, 135°44'10.8"Eで、地面の標高は2.09mであった。この結果から、小浜での寛保渡島大島噴火津波の遡上高さは2.1mとした。この値は、海岸に近い市街地の敷地の標高と大差はない。砂浜の時代による不安定さはあっても精度にはあまり影響しないと考えられ、測定結果の信頼度はBとする。

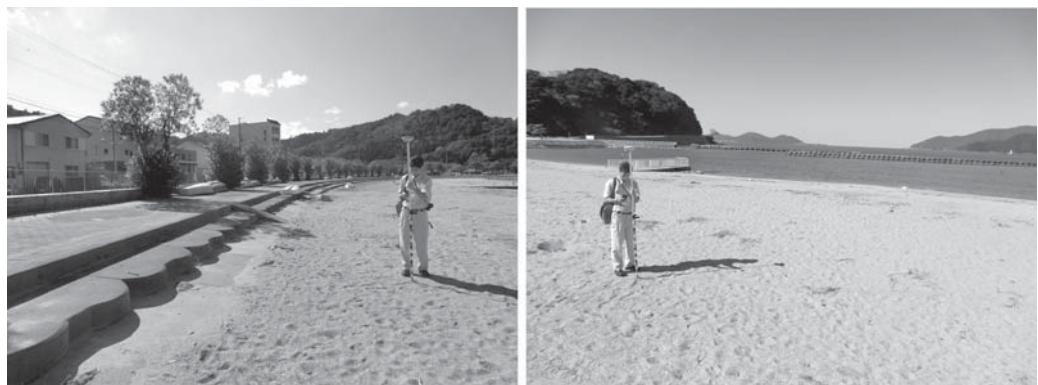
在の砂浜の汀線を起点にそこから36mの点を1点決定しその標高を測定した(図23のP点)。なお、日本海は概して潮汐は全振幅が10cmを越えないほどごく小さく、汀線位置は天文潮汐の影響をほとんど受けない。

写真17 小浜での寛保元年(1741)渡島大島噴火津波の測定点の写真(汀線から36 mの点である)

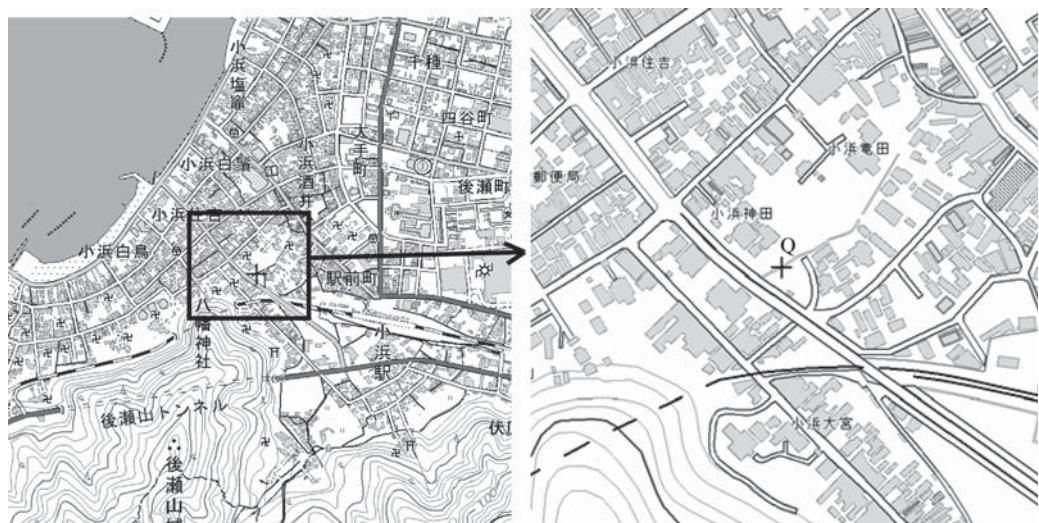
図25 暗渠内の水面の標高は共通していると考え、暗渠の終点（＝河口）での海との水位差を測定するため暗渠を抜ける内陸点の水路での水辺標高を測定した。

小浜之市街地のほぼ中央にあたる図25のQ点の位置は $35^{\circ}29'34.1''N$, $35^{\circ}44'29.9''E$ であった。そして、ここでの水面標高はT.P.+0.46mであった。町内で津波による水位上昇が観察されたとしたら、少なくともこの値より海水位は上昇したはずである。川の水辺が30cm上昇したら目視出来て、異常に気づかれるとして、天保四年(1833)出羽沖地震津波による海水位上昇量は0.8mであったと推定される。この値はT.P.ではなく正味の水位上昇量ということができる。信頼度はBとする。

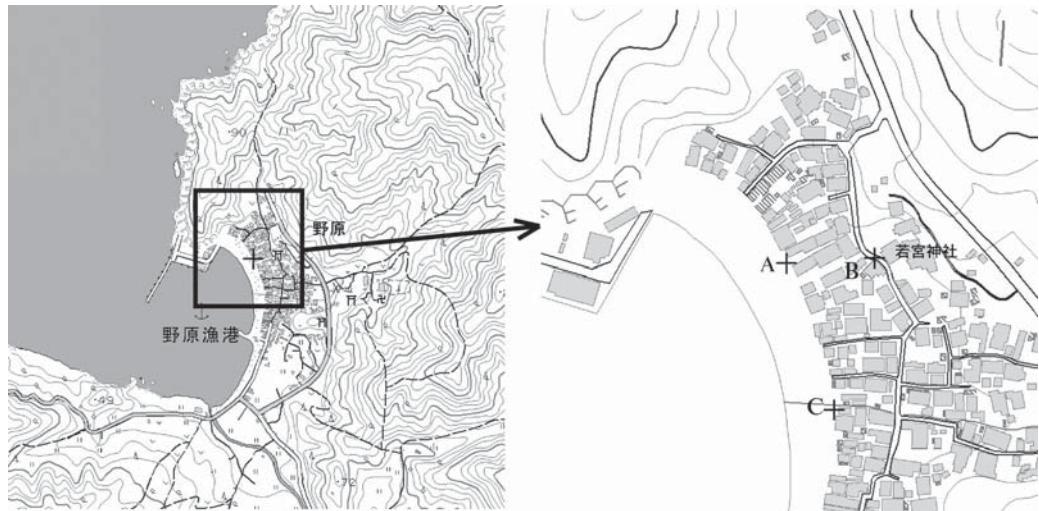
図 28-a, b 京都府舞鶴市野原の詳細地図と三ヶ所の標高測定点 (A-C)

測点 A は、写真 19-b からわかるように市街地の前面、砂浜との境界点である。ここでの標高は 1.50 m で位置は $35^{\circ} 34' 13.1''$ N, $135^{\circ} 25' 40.2''$ E であった。寛保津波の浸水高さはこれより大きかったことは自明である。B 点は南北に細長く延びた中央付近を縦貫する道路の若宮神社の前面に当たる点である。ここで標高は 3.01 m であって、位置は $35^{\circ} 34' 13.2''$ N, $135^{\circ} 25' 42.7''$ E であった。また C 点（写真 21-a, b）は、南北に延びた集落の南半分の市街地と砂浜の境界点で、地面標高は 1.48 m（位置は $35^{\circ} 34' 9.7''$ N, $135^{\circ} 25' 41.5''$ E）であった。さて、野原は寛保津波のとき、20.6% の家が全壊した。ということは砂浜際の家屋はのきなみ全壊したと考えられる。ここで地上冠水厚さを 2.0 m とすると、津波の浸水高さは 3.5 m であったことになる。また、58.8% の家屋が被災したとされ、これはおよそ B 点を通る集落縦貫道路の線までの家屋が浸水、破損したことになる。B 点の標高は 3.0 m であったから、ここで地上冠水厚さを 0.5 m とすると、ここで寛保津波の浸水高さはやはり 3.5 m となる。以上、寛保津波の野原での津波浸水高さは 3.5 m であったと考えたとき最も合致すると考えられる。この数値は一般的の家屋被害から津波浸水高を求めた「上限値がわからない」ような曖昧さはない。この数字より大きいと、被害比

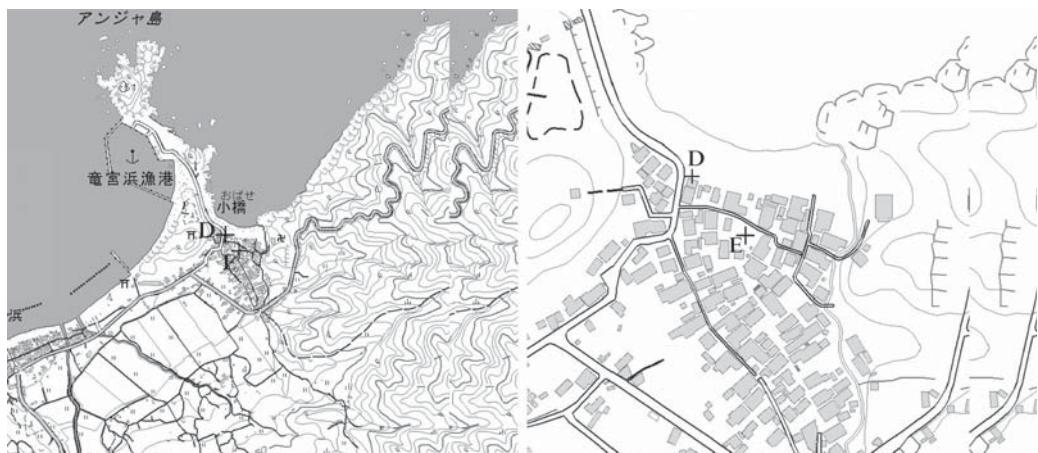
図 30-a, b 舞鶴市小橋の測点 (D および E 点)

D 点での測定結果は、位置が $35^{\circ} 33' 39.6''$ N, $135^{\circ} 24' 6.2''$ E で、地面標高は 4.41 m であった。また E 点は位置が $35^{\circ} 33' 38.2''$ N, $135^{\circ} 24' 7.9''$ E であり、地面標高は D 点とほとんど変わらず 4.40 m であった。小橋の海岸に近い部分の約 20% の家屋が全壊したことからここで地上冠水厚さを 2.0 m と推定し、小橋での津波浸水高さは 6.4 m と推定する。家屋被害からの推定である点を考慮して、信頼度は C とする。

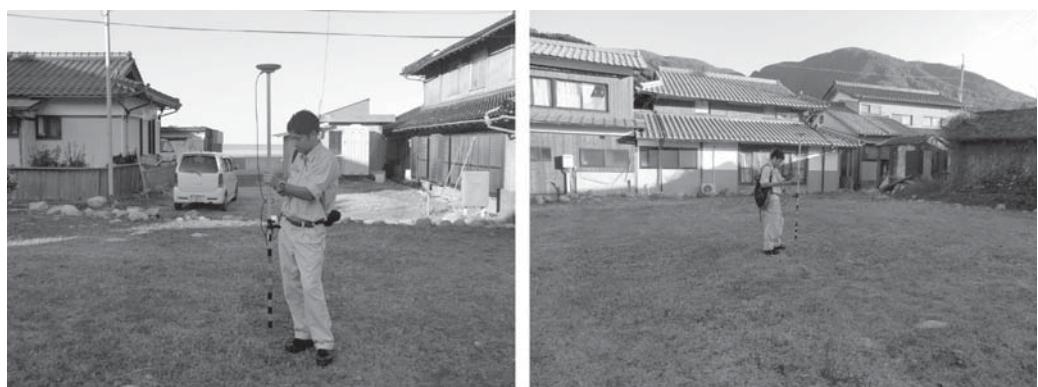
写真 23-a, b 舞鶴市小橋 E 点

既に野原の項で述べたように、小橋でも約 20% の家屋が潰家となり、約 60% の家屋が被災したと考えられる（『京都府の地名』、角川日本地名大辞典、1982 記載の家屋数より算出）。図 29 の明治期の地形図と図 30-a の現在の地形図とを比較するとわかるように、小橋もまた明治期から現代までにほとんど集落の形状が変化していない。小橋では図 30-a, b の D 点および E 点で測定を行った。D 点は市街地と砂浜の境界で、ここには低いながら防波堤が築かれている。E は市街地内の空き地の場所である。

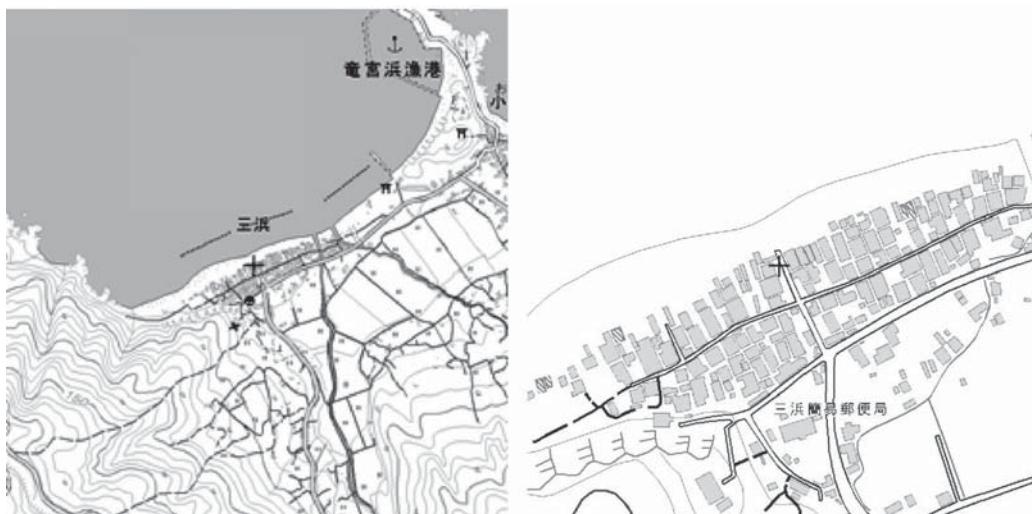
図 31-a, b 舞鶴市三浜の測定点（+印の点）

測定点の標高は 3.35 m で位置は $35^{\circ} 33' 27.4''$ N, $135^{\circ} 23' 38.2''$ E であった。この標高はほぼ三浜の市街地の標高である。「津波打」は市街地に「津波が浸入した」の表現であるが、統計数字に挙げられるほどの被害ではなかったと見られる。ここでの地上冠水厚さは 1.0 m 程度とし、津波浸水高さは 4.4 m とする。信頼度は C とする。

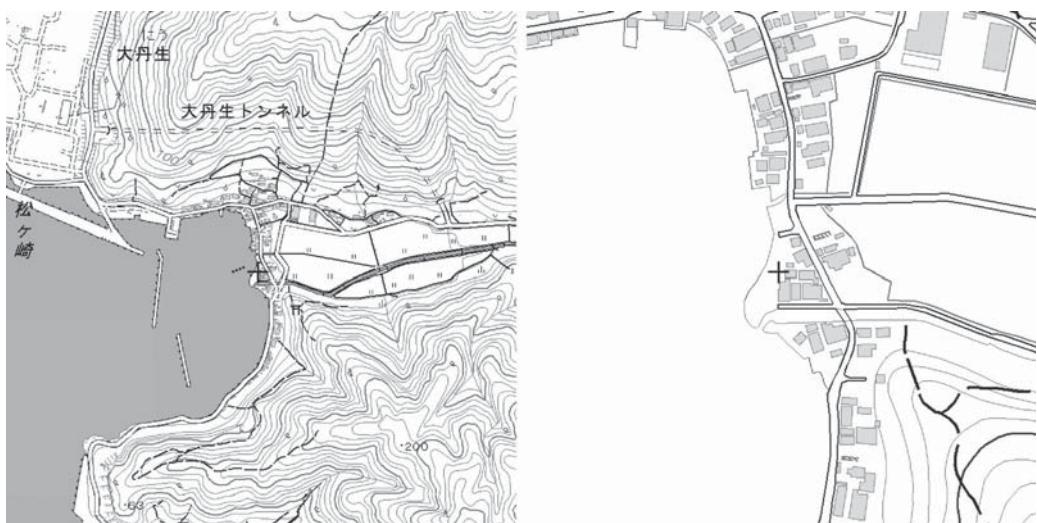
図 33-a, b 舞鶴市大丹生の測定点

津波打」と大丹生が被災の代表点に挙げられている以上、当然大丹生でも寛保津波によるいくらかの家屋被害を生じたはずである。そこで、浜の最上点の家屋に接近した点を選び標高を測定した（図33の十印の位置）。結果は、地面標高が1.02 m、位置は $35^{\circ} 31' 11.8''$ N, $135^{\circ} 20' 57.7''$ Eであった。ここで若干の家屋被害を地上冠水厚さ1.0 mとして、ここでの津波浸水高さを2.0 mとする。信頼度はCとする。

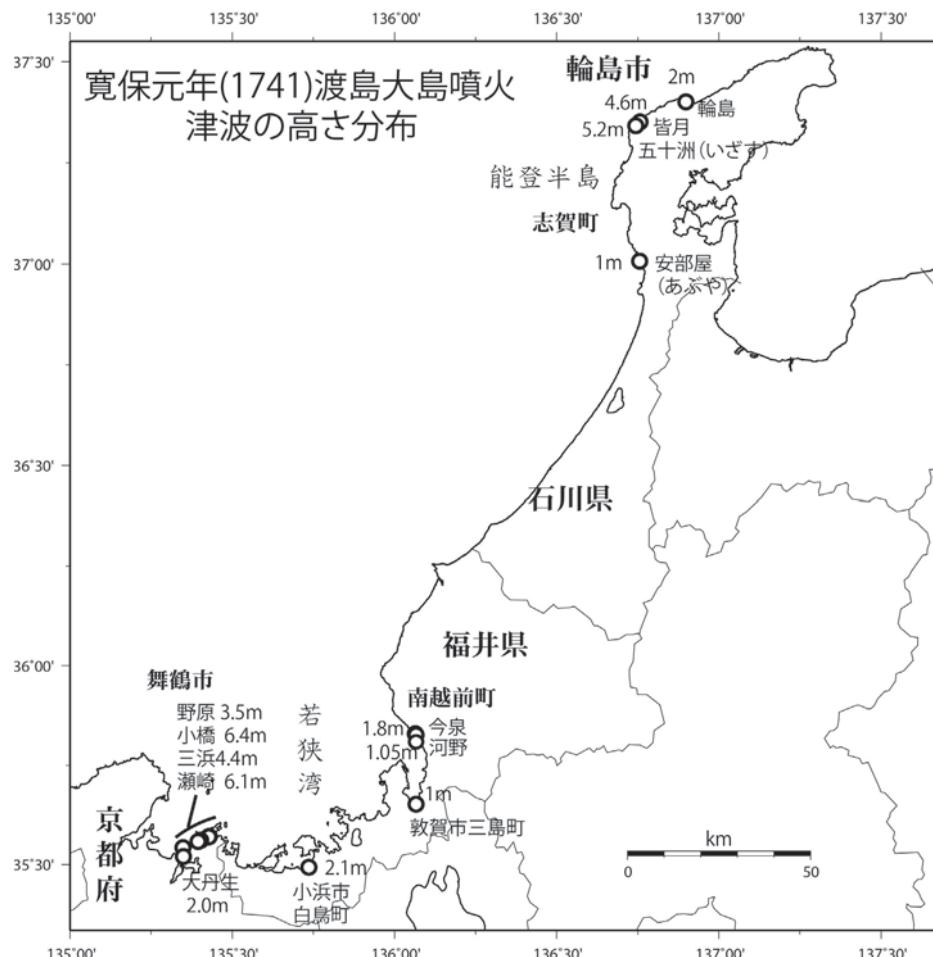
図34 能登半島、若狭湾における寛保元年(1741)渡島大島噴火津波の高さ

以上の成果を表の形にまとめると表1, 図34, および図35が得られる。

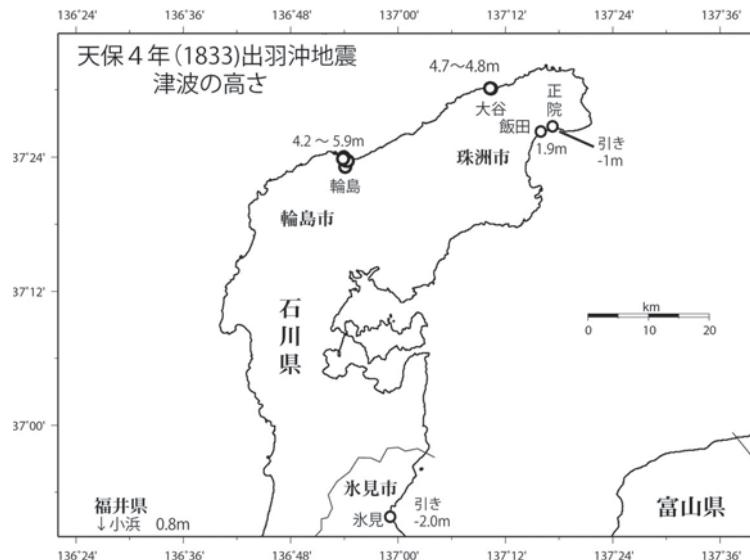
図35 天保四年（1833）出羽沖地震の能登半島、および若狭湾の海岸での津波の高さ

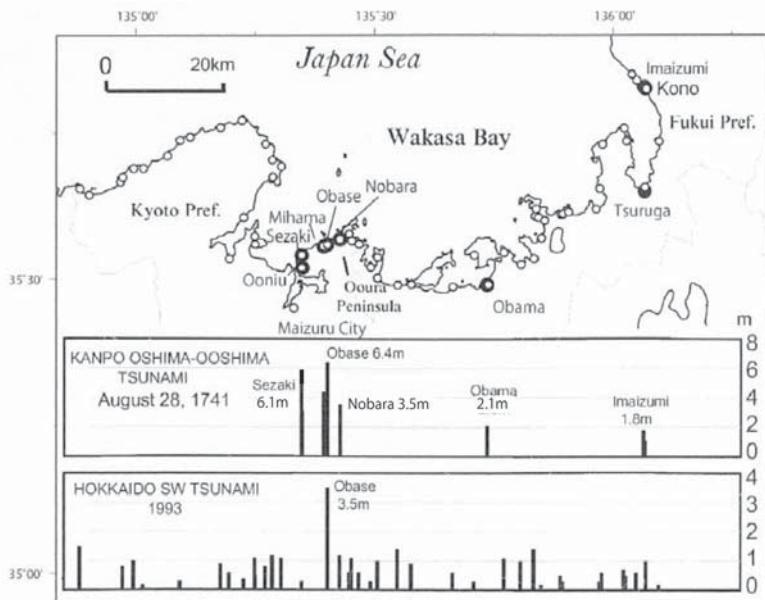
図 36 若狭湾大浦半島北岸での津波特異点 上の地図で黒丸は寛保元年（1741）渡島大島噴火津波の記録のある点。

本研究の調査の結果として、特に注目すべき事がある。それは寛保元年（1741）渡島大島噴火津波による若狭湾内の舞鶴市大浦半島北岸の各集落における津波高分布図上の極大点の存在である。すなわち、大浦半島北岸に位置する野原、小橋、三浜、瀬崎の各点で、局的に津波浸水高さが大きく現れているのである。この半島が、津波波源である北海道渡島大島から約1,200kmも離れた地点であることを考慮すると、ここで多数の家屋の全壊、破損を生じたのは注目に値する。ことに小橋の浸水高6.4mは驚異的である。このような大浦半島での津波の極大の存在は寛保元年（1741）渡島大島噴火津波だけの特異性なのであろうか？それとも一般的な法則なのであろうか？このことを検証するために、1993年北海道南西沖地震の津波の高さ（都司ら

（1994））分布と合わせて図36に示した。この図に見られるように、大浦半島の北海岸の特に小橋、野原の2集落は、日本海の東北・北海道の沖合地域の、いわゆる「日本海東縁部」の海域に発生する津波のエネルギーが大きく現れがちであることには留意する必要があるであろう。ことに野原が砂浜と市街地の間にいっさいの防潮堤設備が無く、津波の来襲に対してまったく無防備である上、集落が江戸時代ながらに家屋が密集し、その中の道路が車一台がやっと通れる狭さである現状は、早急に津波襲来の危険を考慮した対策が実施される必要があるであろう。この特異点が、大浦半島北岸のごく近くの海底地形のために生じたものか、それとも若狭湾内外の海底地形によるものか、さらに日本海中央域の大規模な海嶺地形の影響なのかは、精密な数値計算による研究によって解明される必要があるであろう。
