## 天保 4 年 (1833) 出羽沖地震津波の新潟県海岸での津波高さ

### Heights of the Tsunami of the 1833 Tenpo Dewa-Oki Earthquake along the Japan Sea coast of Niigata Prefecture, Central Honshu

都司嘉宣<sup>1</sup>・今井健太郎<sup>2</sup>・畔柳陽介<sup>3</sup>・木南孝博<sup>4</sup>・松岡祐也<sup>5</sup>  
佐藤雅美<sup>6</sup>・芳賀弥生<sup>6</sup>・今村文彦<sup>6</sup>

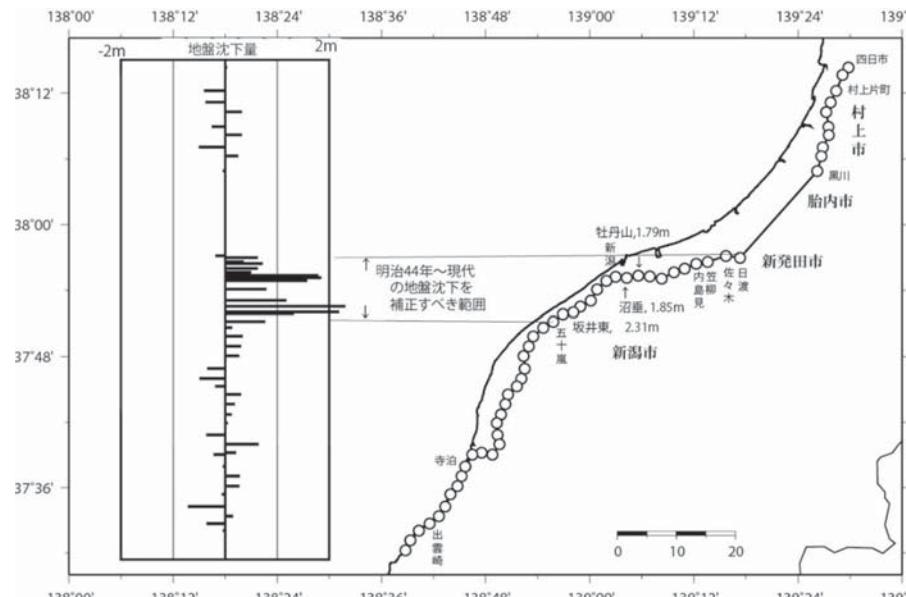
図1 新潟県村上市・出雲崎間の北国浜 街道と北陸道に置かれた水準点の明治44年（1911、村上付近は大正2年、1913）から平成26年までの標高数値の変化  
沈下量をプラスとする（m）

明治末期から現在(平成26年、ないし27年)の新潟市付近での地下沈下量を調べるために、筆者らはつくば市の国土地理院に出かけ、新潟県海岸部に対する明治末期に刊行された5万分の1地形図の初版を手に入れた。これらの図によると、北から順に「村上」が大正二年(1913)の測図であり、「中條」、「新発田」、「新潟」、「内野」、「弥彦」、「三条」、「出雲崎」の各図が明治44年(1911)の測図となっている。これらの図を貫いて海岸線にほぼ並行に走る「北陸道」(新潟以南)、およびそれ以北は山形県酒田に通ずる「北国浜街道」に沿って、約2キロに1点の割で水準点が置かれ、標高値がセンチメートルの精度で記されている。このうち、出雲崎以北、新発田市日渡までの区間の点は、ほぼ同じ点に置かれた水準点の標高値が現在の2万5千分の1の地形図に表示されており、明治44年測図の記載値との差を計算すれば、明治44年以来現在までの地盤変動の様子を知ることが出来る。新発田市日渡の北、現在の胎内市黒川まで間の約20kmの間にある8箇所の水準点は、新国道の設置に伴って、この国道際に移設されており、明治測図の各水準点の位置と異なっているので、この間は地盤変動の値を計算することが出来ない。黒川から北、村上市四日市の水準点は大正2年測図と現在の2万5千分の1地形図で一致するので、地盤変動を計算することが出来る。この作業を実行した結果を図1、図2に示しておく。

図1、および図2によると、地盤沈下があつたために影響が現れているのは、新潟市五十

嵐以東、新発田市笠柳までの約15kmの区間内であって、この区間の両側外部では、事実上地盤沈下は生じていないものと考えられる。一見、この区間外にも30cm程度の地盤変化があったように見える点が存在するが、前後点と連動した系統的な変化ではなくランダムであって、おそらく、道路改修などによる水準標石の小移動によるものと考えられ、ここでは地盤変動の影響は特に考えないことにする。

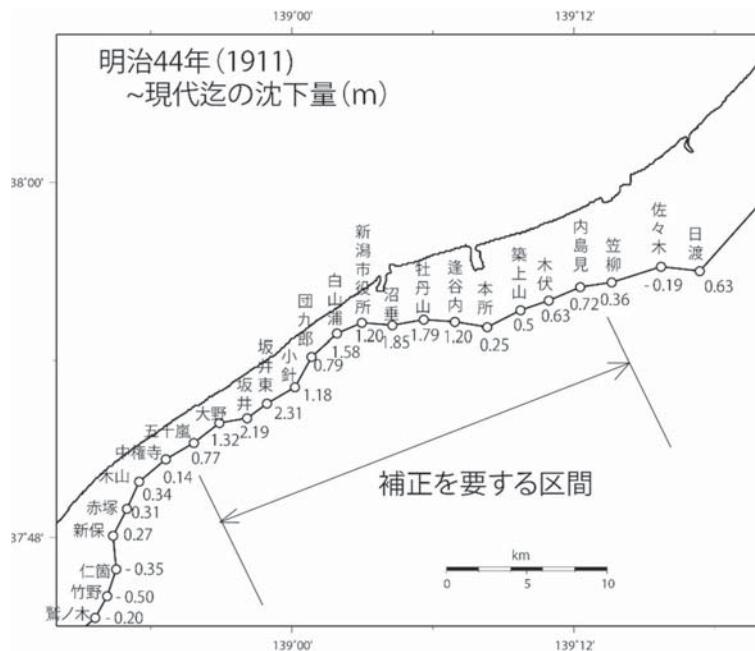
図2 明治44年(1911)から現代(平成26年、2014)までの各水準点での地盤沈下量(m) 新潟市付近の詳細図

新潟大学のキャンパスのさらに西には、新川の両岸に拡がった平野があり、JR越後線を挟んでほぼその海側が五十嵐（いがらし）、山側が内野（うちの）の市街地である。この新川流域も、近代の地盤沈下の影響を受けている。図15には大野水準点で1.32m、五十嵐水準点で0.77mの沈下があったことが判明している（図2参照）。新川から大野水準点までの距離は、新川から五十嵐水準点までの距離の約4倍離れている。したがって、新川での補正量は距離に反比例させた重みをかけた平均値を計算して $(1.32 \times 1 + 0.77 \times 4) / (1 + 4) = 0.88$ となる。すなわち、新川流域では、江戸・明治期から現代までに88cm沈下したとして補正を施すことしよう。

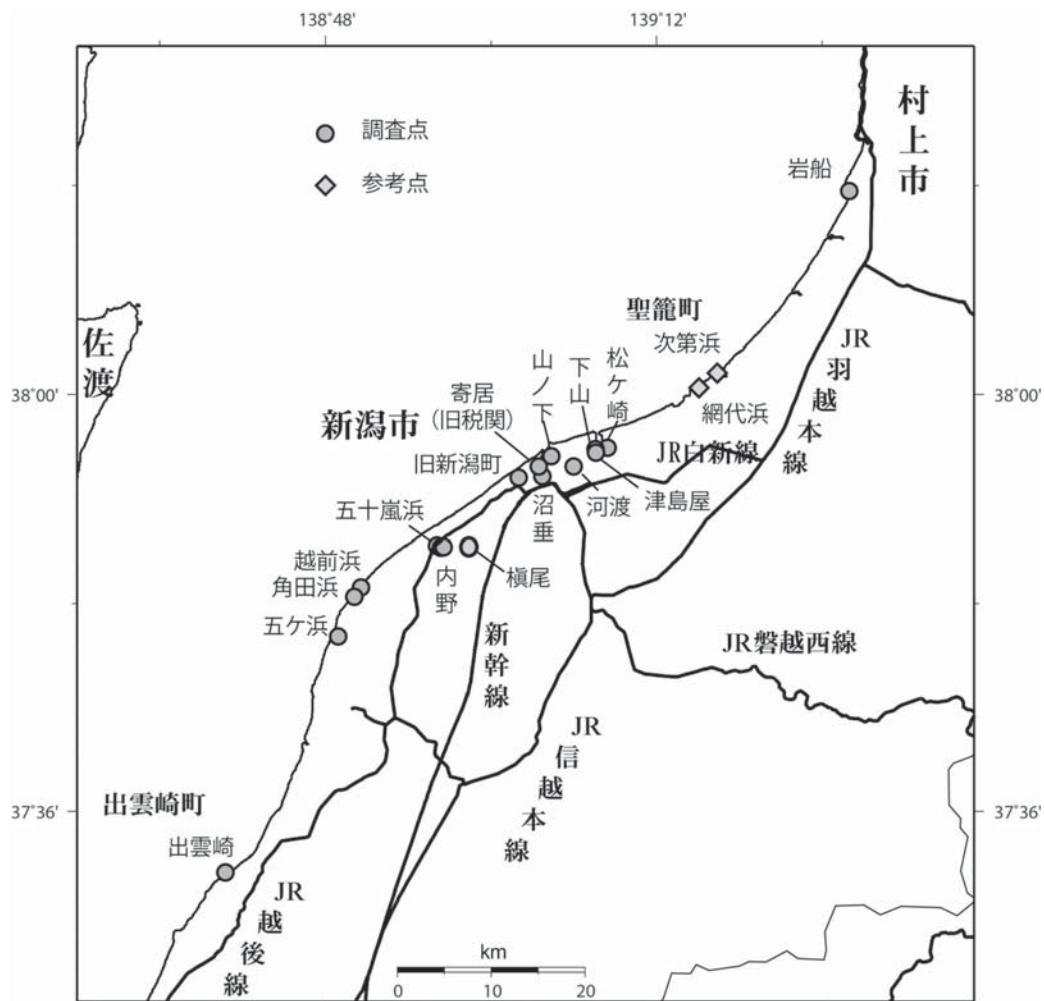
図3 本研究の調査点（●）と参考点（◇）

本研究の調査は2015年10月11日から13日までの3日間にわたって現地調査を行った。今回の調査の最初の一日、すなわち11日はときどき降雨、かつ強風の天候であったため測量は行わず、測定期の先行視察として新潟駅から出発して測定期予定期を視察しながら南下し、夕刻までに出雲崎に達した。このとき出雲崎では、郷土博物館に相当する「天領の里・出雲崎時代館」に立ち寄り、同港の江戸期の絵図のコピーを御提供頂いた。ここは古文書記録には海面潮位の「引き」の記載しかない場所であるので、測量を省略した。翌12日には、新潟市西蒲区五ヶ浜から調査を開始し、順次北上して、夕方に村上市岩船まで達して測定期作業を完了した。翌13日は、出雲崎港の深浅測量図を新潟市内の港湾関係の図書を扱う書店に問い合わせた。本研究で調査を実施した地点を図3の丸印で示す。

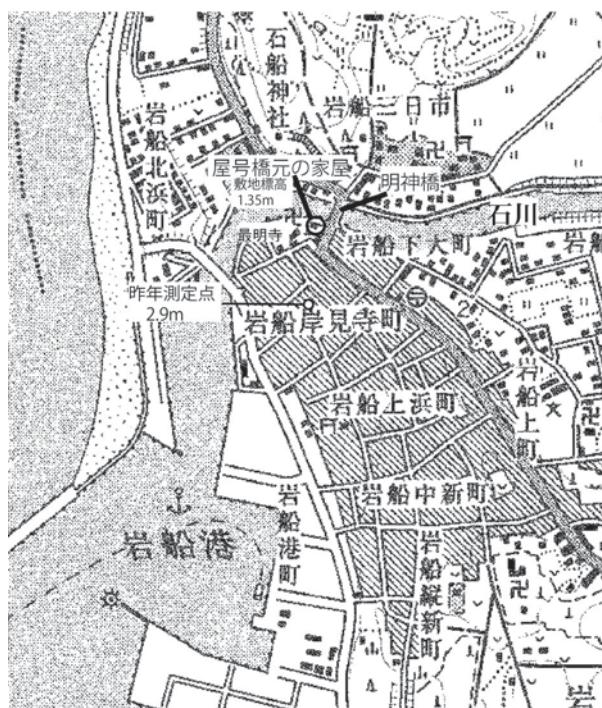
図4 村上市岩船の屋号橋元の家の位置

この3つの解釈のうちのいずれが正しいかは、この原文だけから決めるのは困難であった。昨年調査でもAと解釈して、現地での位置が明白な岸見寺町の街区の、低い目の街路上の1点を測定した。今回は上の3つの解釈のいずれが正しいのかを確かめるため、再び岩船を訪れた。現地の人に伺ったところ「橋元」というのは町（街区）の名前ではなく、ある一軒の家の屋号であることが判明した。その家は、石川に架かる明神橋という橋から一番近いところに敷地がある家であるとの説明を頂いた（図4）。

現地の岩船で教えていただいた屋号が橋元の家は明神橋の南端の道路西側の、最明寺の東に隣接した場所にあった。土地がそこだけ一段と低い位置にあることが判明した。その現地の様子から、上述の古文書の「七兵衛の家」とはこの家のことであって、床上浸水は、

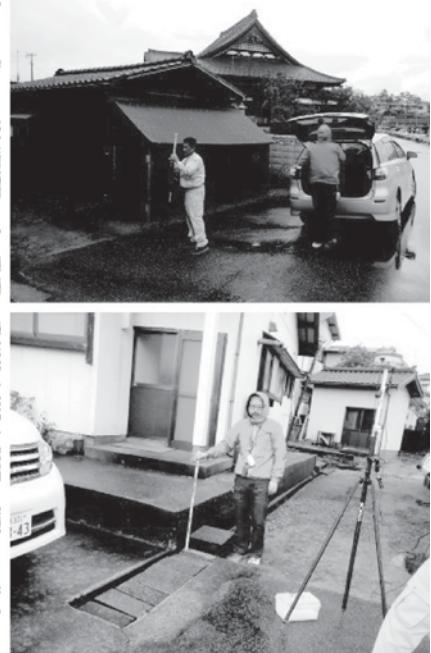
写真1 屋号橋元の家と最明寺(右上背景)と石川、右下写真は、その家の測定風景

この家一軒だけで生じたことが了解された。すなわち上のCの解釈が正しかった事になる。この家を載せる地面の敷地をGPS測量をした結果、その標高は1.35 mであることが判明した。写真1右下からわかるように、この屋号橋元の家屋はここでの地面上80 cmの高さに家の基部が載っている。現在ではコンクリート土台と成っているこの部分が、江戸期には石垣の上端であって、古文書の「石垣」はこの部分をさすのであろう。この上の床面はこのさらに上方70 cmの位置にある。したがってこの家の床面は標高が $(1.35+0.8+0.7)=2.85$  mであったことになる。原文に「水上があり」とあるので、床上5 cmの冠水があったと理解すれば、ここで津波浸水高さは2.9 mであったことになる。位置、測定精度とも最も信頼度の高いAランクとする。位置（北緯、東経）は、 $38^{\circ}11' 41.6''$  N,  $139^{\circ}25' 58.8''$  E, であった。

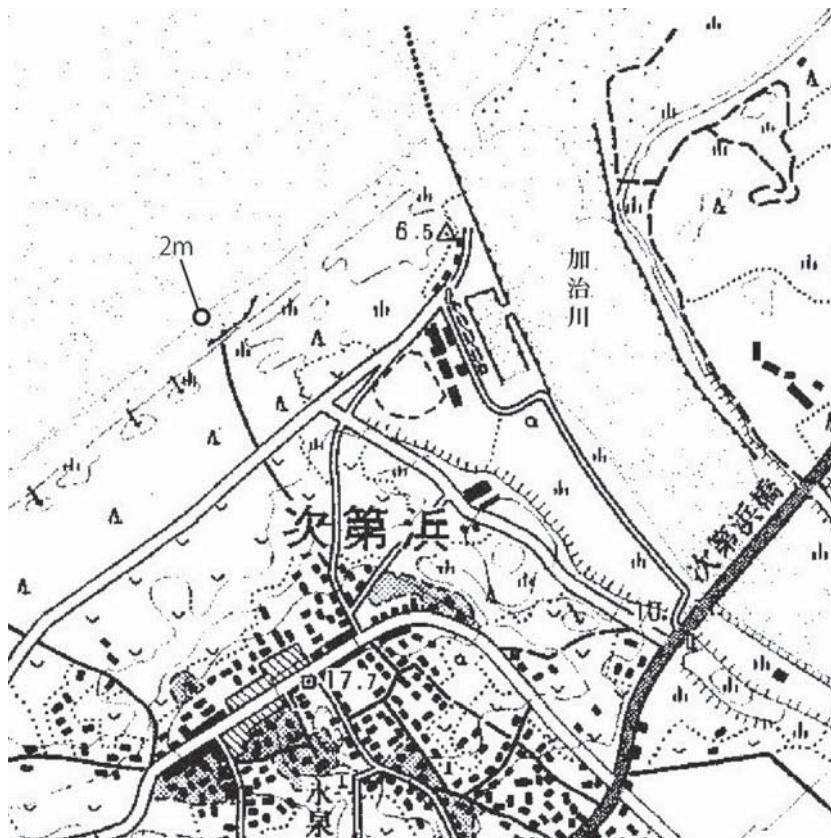
図5 聖籠町次第浜での津波浸水標高推定点。この地図に描かれた加治川の部分は、近代に掘り込んで造成されたものである。

を辞書で引くと、一種の地引き網、あるいは海岸近くの浅い海で使う網であって、沖合での漁労で使う網ではない。砂浜海岸で地引き網作業中に津波に遭遇したのであろう。津波遡上高さは2.0 mと推定しておく。（痕跡信頼度D）。場所は、汀線上の1点を採用して $38^{\circ}1' 18.8''$  N,  $139^{\circ}16' 32.8''$  Eとする（図5）。なお、江戸期には加治川は次第浜には河口を持たず、内陸から流れ出てきた加治川は次第浜の背後で約60度左に屈曲して海岸線に平行に西に流れ（図6参照）、最後は阿賀野川に合流していた。加治川は荒れやすい外洋の航路を通らず、安全な内航水路の役目を果たしていたものと考えられる。

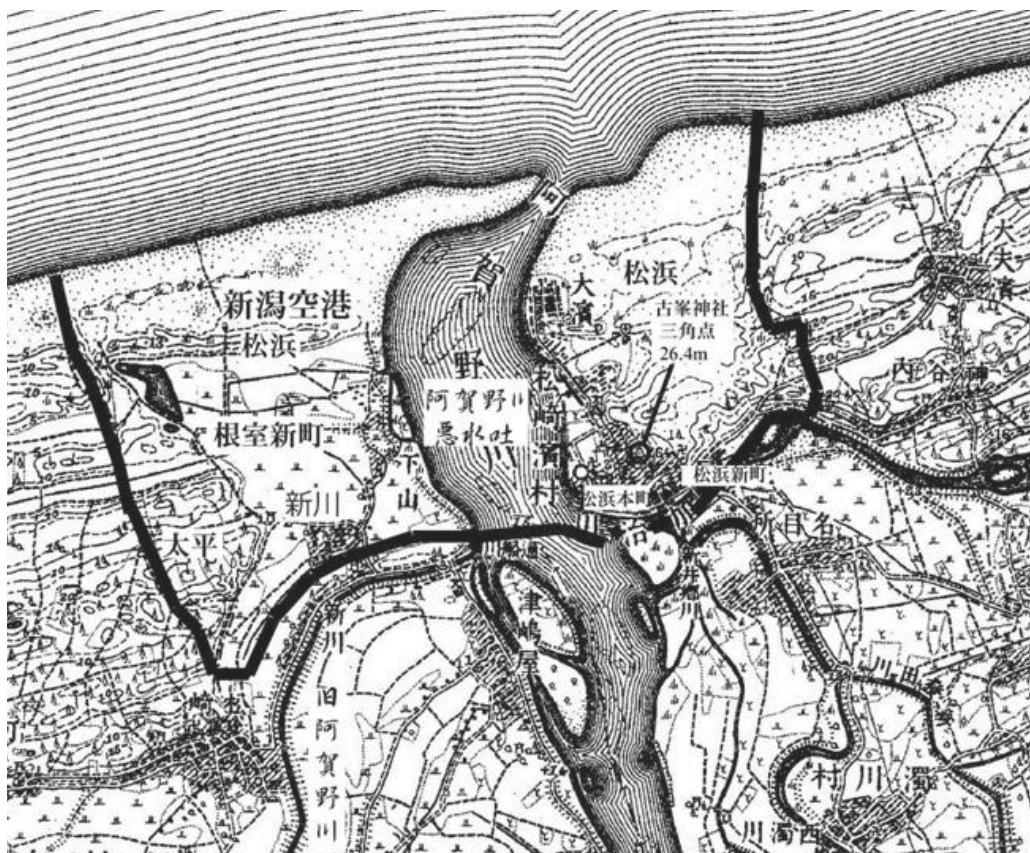
図7 明治44年(1911)の松ヶ崎浜村の地図 太線は江戸・明治期の松ヶ崎浜村の領域。活字(明朝)体で記した集落名は、江戸・明治期には無人地域であった丘陵部の宅地化などに伴つて近代に新たに付けられた地名である。江戸期から見える地名は松ヶ崎浜、下山、新川の3集落のみである

ここで、「阿賀野川悪水吐」について説明しておこう。図 7 は明治 44 年（1911）に測図された 5 万分の 1 の地形図である。太い線で囲われた範囲が、江戸・明治期を通じての「松ヶ崎浜村」の範囲である。明朝体で記した地名は、丘陵の宅地化などに伴って近代になって新たに作られた地名である。新川、下

山の二集落は江戸期から存在した集落であるが、阿賀野川の西岸側の平野にありながら松ヶ崎浜村の枝郷であって、その領域の一部とされていた（平凡社 1986）。平凡社（1986）の 22 頁には阿賀野川の流路の変遷史が述べられている。それによると、阿賀野川は享保一五年（1+730）までは図 7 の津島屋の処まで流下してきた流れはここで左に屈曲し、ここから現在の通船川を本流として西に流れ、信濃川に合流していた。現在の河口部には海岸線に平行に砂丘が連なり、これに阻まれて、阿賀野川はここで海に流出することはなかったのである。この屈曲点にあたる津島屋と後世の松ヶ崎浜村の領域では、洪水のたび毎に川の水が溢れて滞留した。このように平野部に洪水によって滞留した水は「悪水」とよばれ、この地方に住む人々の大きな厄災となっていた。この悪水を排除するために新發田藩はこの部分の砂丘を開削して阿賀野川の本流を直接日本海に流し出す分水路を完成させた。翌年発生した洪水によってこの人口の放水路が阿賀野川の本流と化し、津島屋から元の信濃川に向かう流れは「通船川」と呼ばれる細流となった。こうして新たに出来た通船川合流点より下流の部分は「阿賀野川悪水吐（あくすいばき）」と呼ばれるようになったのである（図 7 参照）。

この文で「阿賀野川悪水吐」が何を指すのかは明らかであろう。図 7 の阿賀野川の河口から通船川合流点までの河川の水域を指すのである。この水域と枝川（支流の川）で漁船流失、破船、死失人が生じたというのである。「枝川」とは、ここで東から合流してきた加

7に見られるとおり、この条件にかなう集落は松ヶ崎浜村の中心集落である松ヶ崎浜（図7の「松崎本町」と注記した場所）と、その対岸の下山（しもやま）集落の2集落のみである。そうして、家屋数は前者が圧倒的に大きい。このため、上述の被害は全て松ヶ崎浜集落（現在の松浜本町）で生じたと考えても間違っていないであろう。こう考えた場合には、都司ら（2015）で既に行なった松浜本町での地盤標高1.30 m、地上冠水厚さ2.0 mとして津波浸水標高3.3 mで正しいことになる。位置は、昨年度の松ヶ崎浜村測定点の報告にある通り、 $37^{\circ}56' 56.5''$  N,  $139^{\circ}08' 27.3''$  Eである。ただしこれには地盤沈下の影響は考慮されていなかった。図7には、松浜本町に

江戸時代の「松ヶ崎浜村」は、中心集落である「松ヶ作浜（現在松浜本町）」だけではない、図7で太線で囲まれた広い領域である。だから、「家屋潰、半潰、溺死」は中心集落以外で生じた可能性もあるではないか？という論点がある（例えば矢田（2012-a,b））。この論点を尊重するなら、その被害発生場所は少なくとも家屋のある集落でなくてはならない。江戸期の松ヶ崎浜村には、中心集落の他に、下山と新川の集落があった。ところで、新川は「阿賀野川悪水吐」の水域には面しておらず（図7参照）、ここで津波被害を生じたと

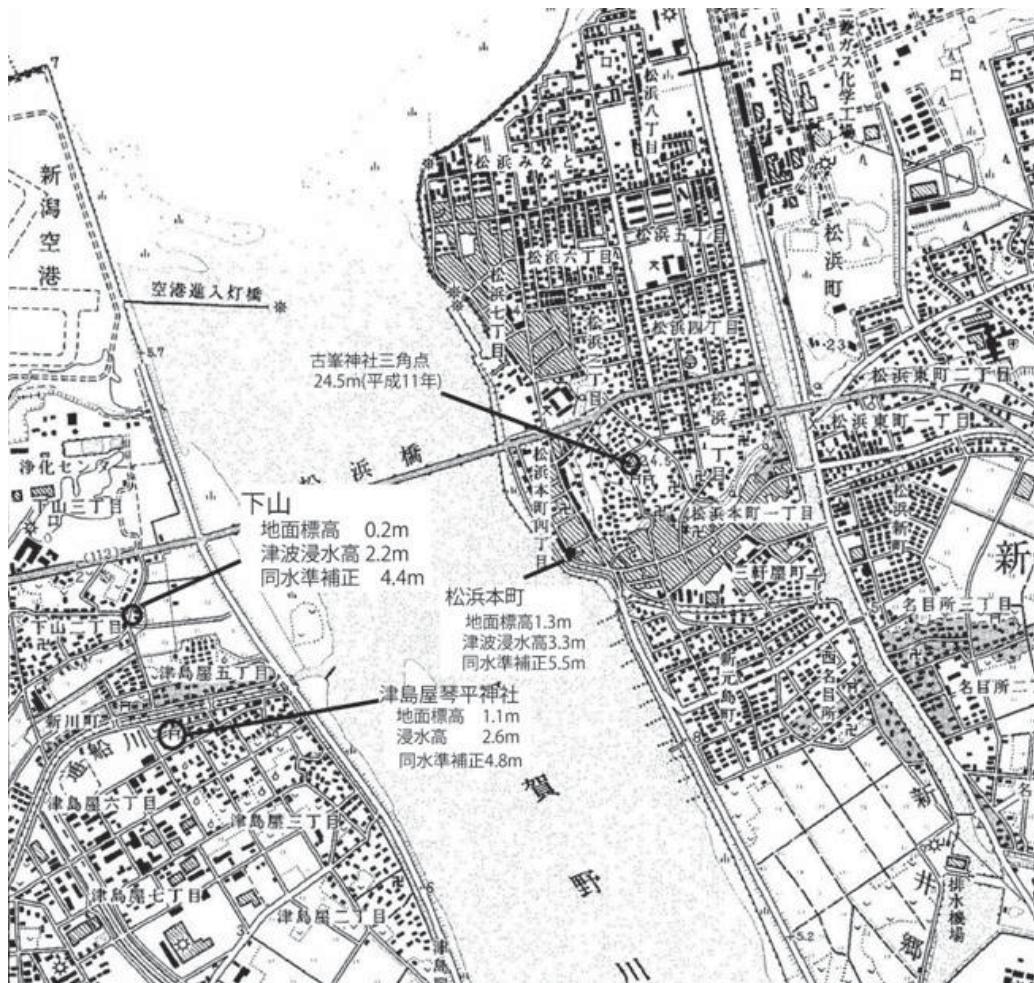
図8 松浜本町（江戸時代の松ヶ崎浜村）、下山（江戸時代の松ヶ崎浜村の枝郷）、津島屋の測定位置

は考えにくい。そのため、中心集落以外にも津波被害がでた集落と言えば山下集落のみしかない。そこで、図7を参照して全体がほとんど平坦な山下集落の1点を選んで、測定を行った（図8）。ここでの地面標高はわずか0.18 m しかなく、ここで津波による漬家を少數だけ生じたとして地上冠水2.0 m とすればここでの津波浸水高さは2.2 m となる。近代の地盤沈下による江戸明治期の水準と現代の水準の差2.2 m を補正すると、4.4 m がここでの津波浸水高さとなる。位置は（37°56' 53.2" N, 139°07' 34.3" E）である。この下山の市街地の標高は松ヶ崎浜村中心市街（現松浜本町）の標高より約1.0 m 低い。したがって、もし阿賀野川悪水吐の水面にどこも同じ高さまで水位が上昇したとしたら、松ヶ崎浜村の中心市街より先に下山の方が津波による被害が出るはずである。このことを考えると、下山の方に津波被害が出たとする可能性は案外大きいであろう。すなわち、漬家5, 半壊7,

我々は通船川の南側の自然堤防の上にある津島屋の集落の琴平神社の前面の道路面の標高を測量した（図7、および図8参照）。その結果、標高は1.14 m、「津波によって7軒半潰」であることからここでの地上冠水厚さは1.5 mとして津波浸水高さ2.6 mの値を得た。さらに、明治以来の地盤沈下量2.2 mを補正して津波浸水高さとして4.8 mの値を得た。測定点は $37^{\circ}56' 40.6''$  N,  $139^{\circ}07' 37.6''$  Eであった。信頼度はCとする。

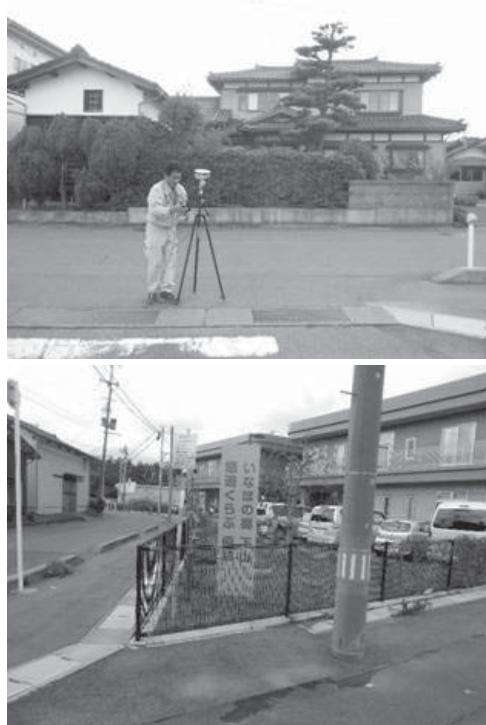
写真2 下山での測定作業写真

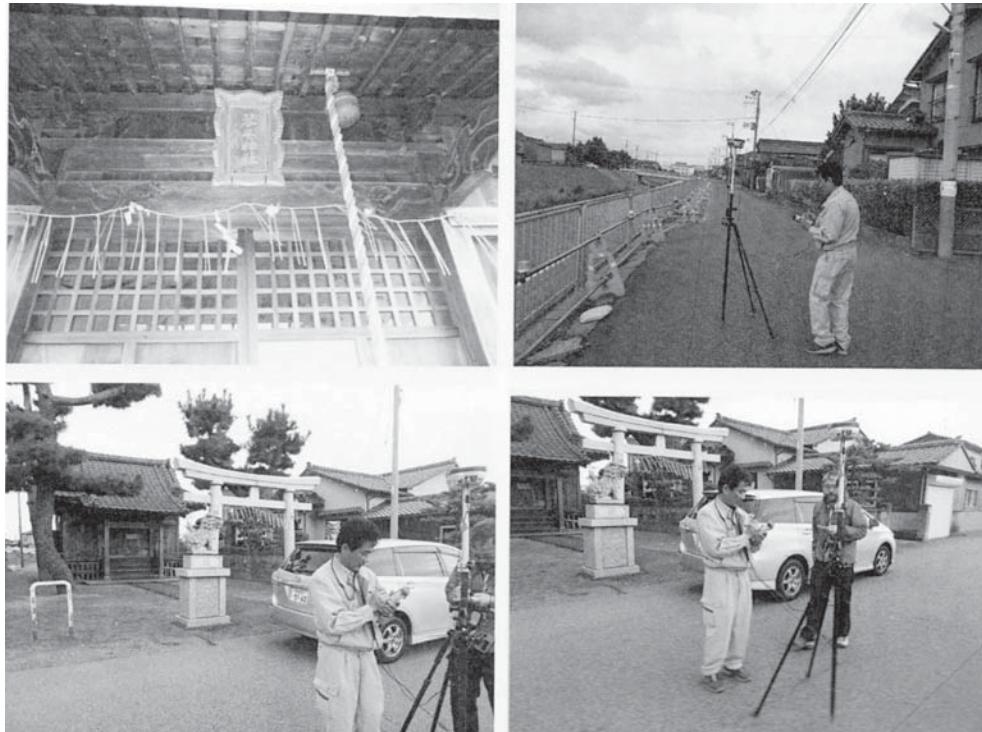
写真3 新潟市北区津島屋の琴平神社前同路面での測量作業風景 右上写真は琴平神社の前面道路で、左に見える手摺りの向こう側は通船川の水面である。

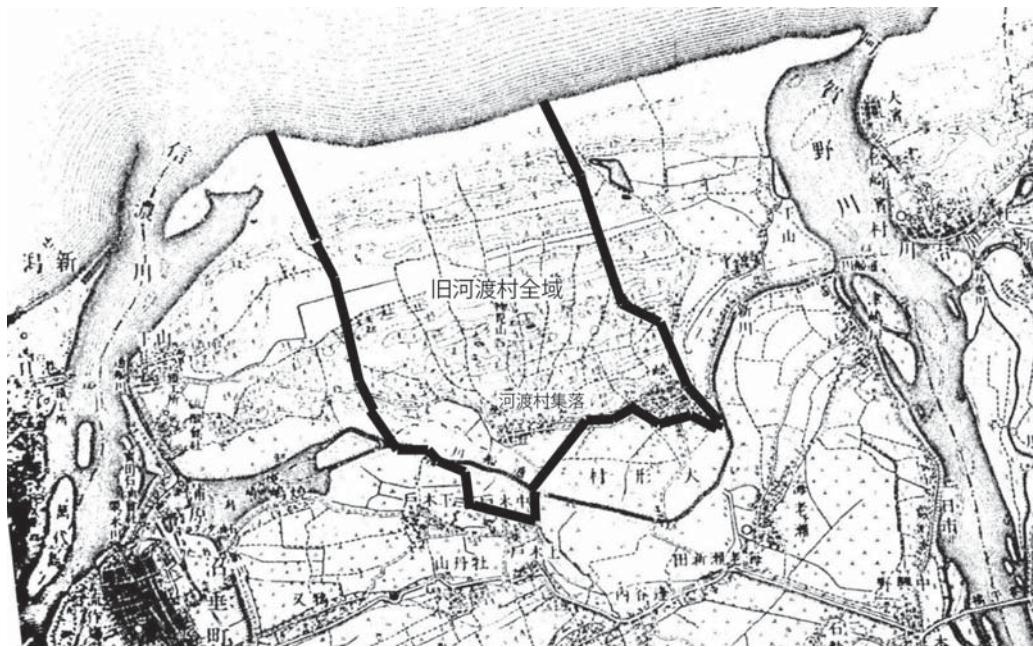
図9 江戸・明治期の「佐渡（新田）村」の範囲（太実線内、平凡社、1986、「新潟県の地名」）による

この範囲を現代の地図に示し、さらに明治44年（1911）の5万分の1の地図の上に示せば図9の太線の範囲となる。「溺死者1人」はこの範囲のどこかで生じたことになる。村域の北側には日本海に面した砂浜がある。ただし、この海岸付近には民家は一軒もない。村域内で人の住む民家があるのは村域の南縁に近い、図9で河渡村集落と記したあたりにほぼ限られる。この集落は、南側に当時の重要な水運交通路であった通船川が流れしており、河渡村はその交通の要衝の役目を担っていた。

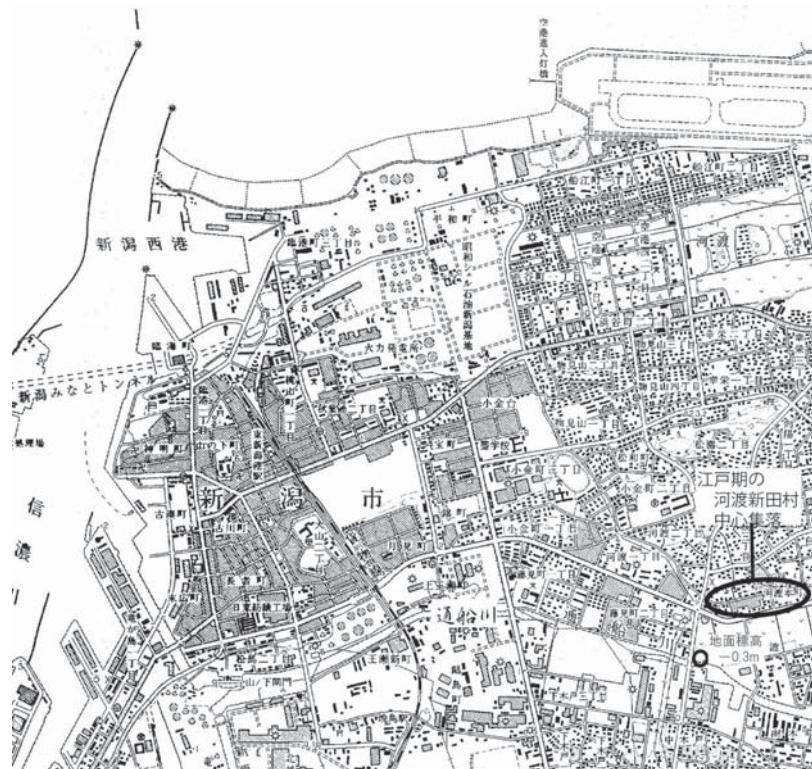
図 10 現代の河渡本町付近、楕円部分は江戸期の河渡新田村の中心集落であった

であろう。溺死人一人の死者であることからここでの津波高さは2.0 m（痕跡信頼度D）となる。ただし、江戸期の河渡新田村の中心集落から最も近い通船川の点（当時の渡船場と考えられる、図10）の北側護岸背後の地面の標高を測定した結果、 $-0.34\text{ m}$  ( $37^{\circ}55' 52.3''\text{ N}, 139^{\circ}06' 0.4''\text{ E}$ )を得た。この点の約1 km南に牡丹山の水準点があり、この点は明治44年（1911）から現代までに1.79 m沈下しているので、これを補正すると、江戸、明治期にはこの測定点の標高は1.44 mとなり、ここで50 cmかそれ以上の地上冠水があれば人は溺死しうると考えられる。この場合、津波浸水高は1.9 mとなって、上の結論と一致する。ただし、地上冠水厚さの見積が荒く信頼度はDとなろう。ただし、「河渡村の死者1人」は、日本海側の海岸で生じた可能性もわずかながらある。その場合には日本海側で津波高が約2 mあったことになろう。

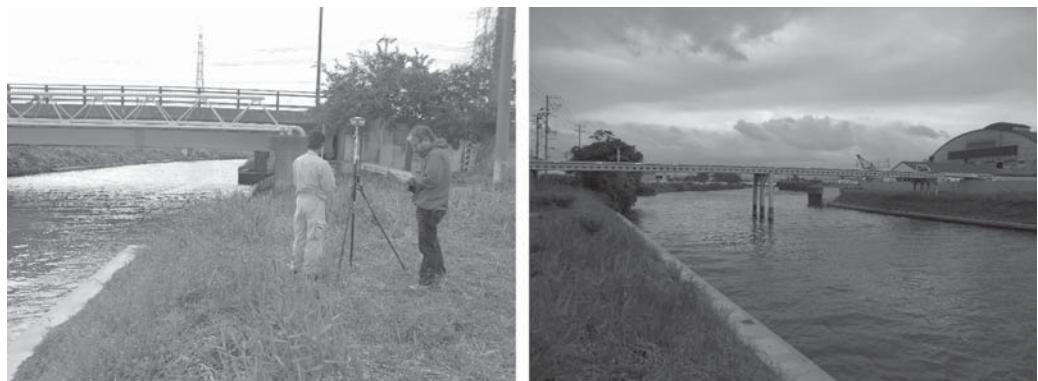
写真 4 新潟市河渡の通船川での測定点 左図は西方（信濃川方向）を見た写真、右図は東方（阿賀野川方向）を見た写真

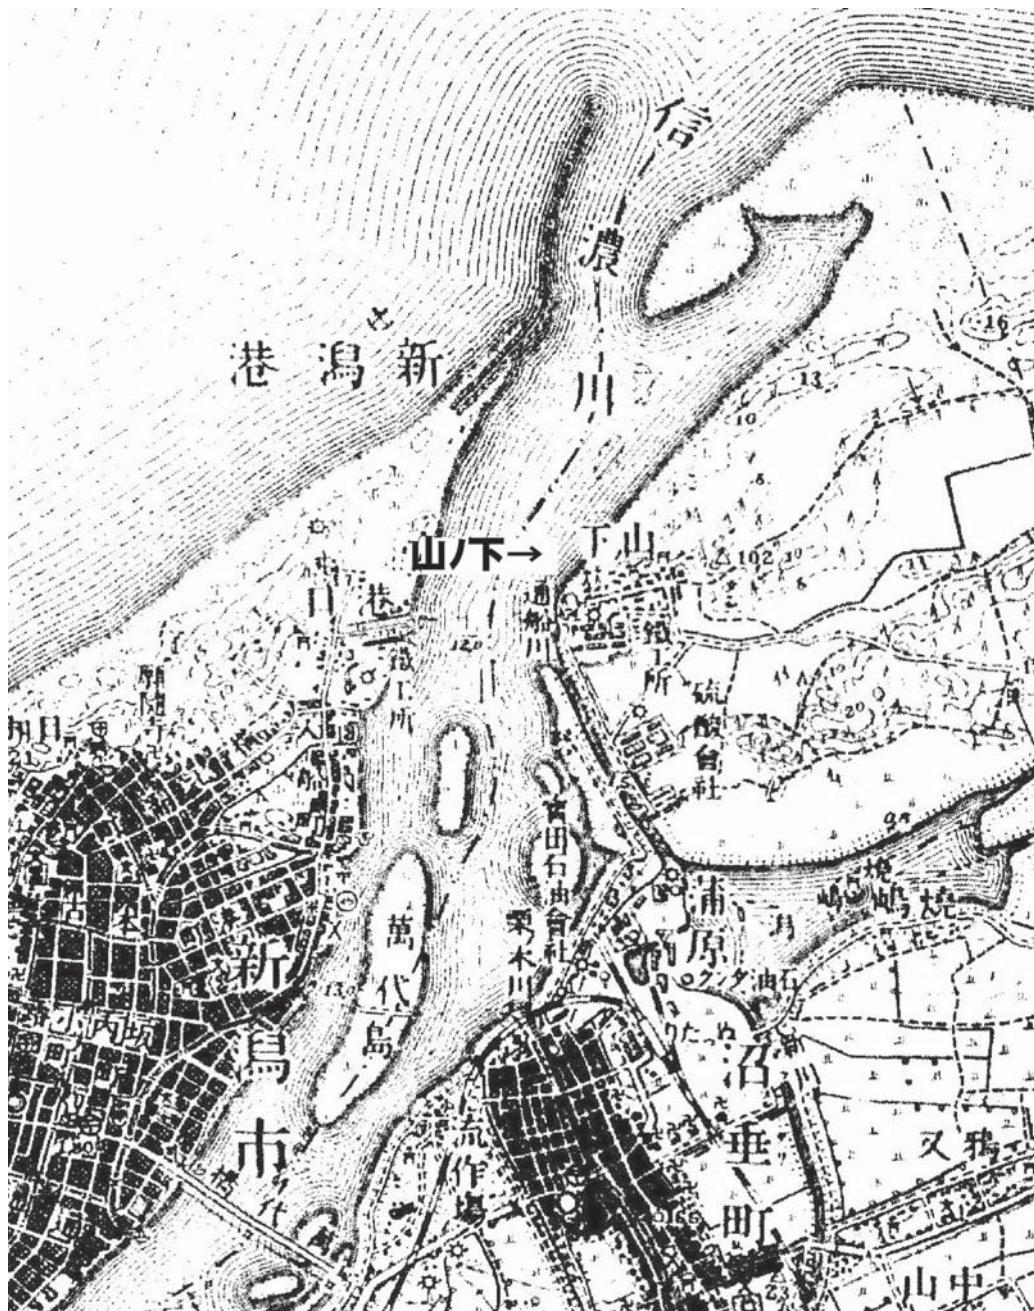
図11 明治44年測図に示された山ノ下 江戸期には山ノ下新田村と呼ばれた。

明治44年（1911）の地図によると、信濃川の河口付近東岸に山ノ下の集落が描かれている。江戸期には山ノ下新田村と呼ばれていた（図11）。

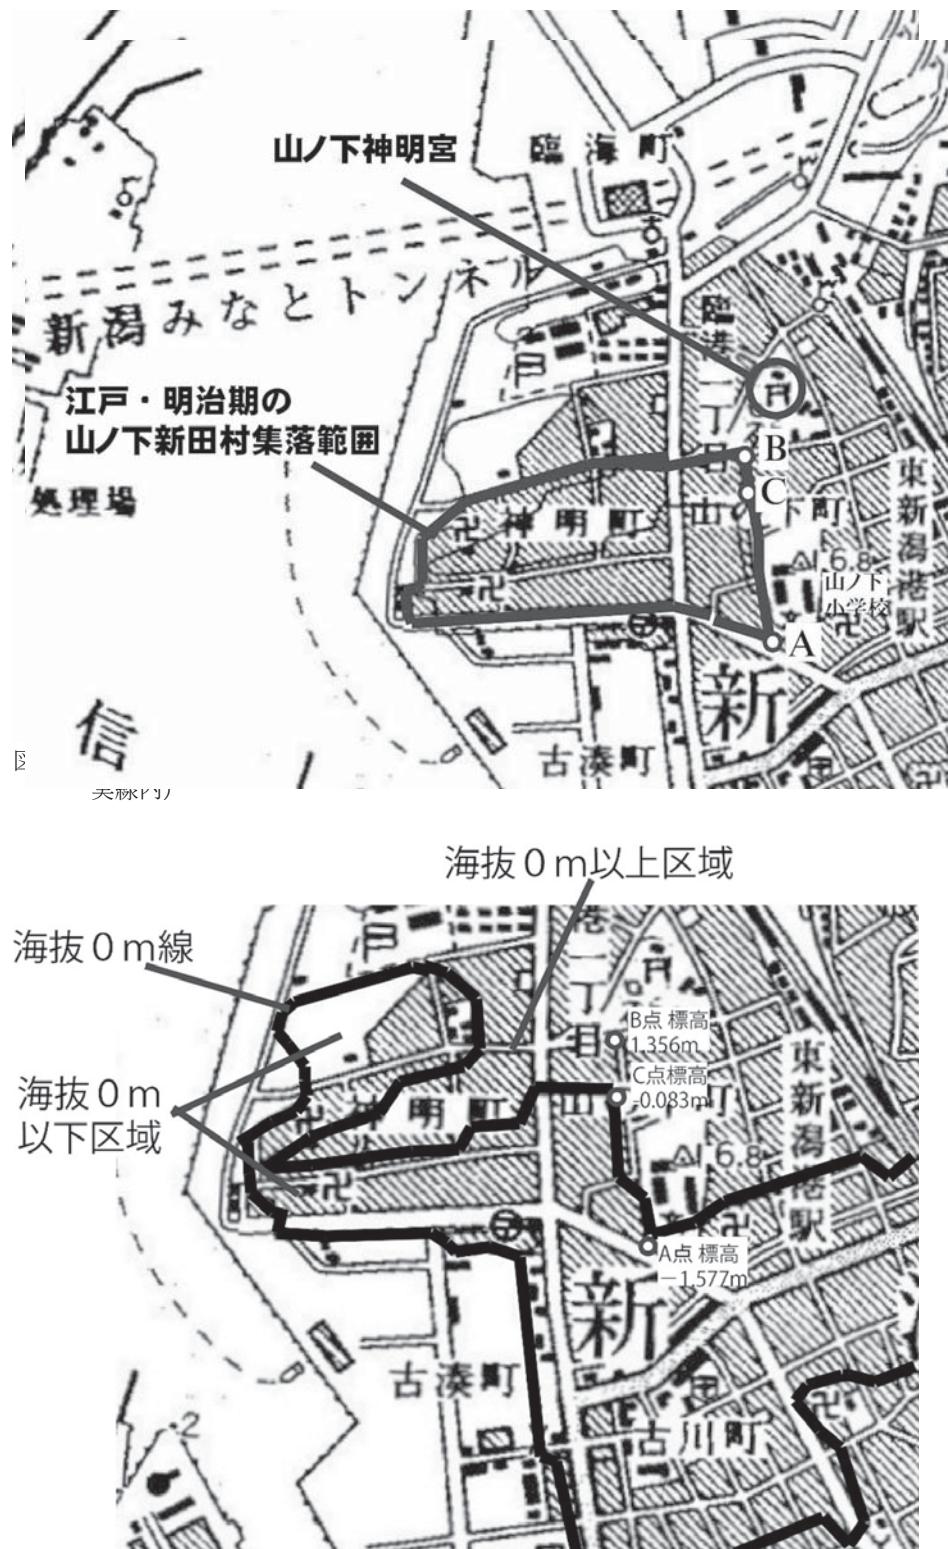
図13 山ノ下新田村集落地の現代地図に示された海拔ゼロメートルの等高線(太実線)

E) が-0.09 m となった。近代の地盤沈下による補正量として、この場所から最も近い沼垂の水準点の値1.85 mを用いると、A点は標高0.3 m, B点は3.2 m, C点は1.8 mとなる。山ノ下地域の現代の2万5千分の1地形図には海拔0 mの等高線が褐色の線として描かれている。この線を注意深く追跡すると図13が得られる。これで見ると、旧山ノ下新田町はほとんど全領域が海拔0 m前後の標高であることになる。ところで、このあたりの住居は、自然地面の上約0.3 m上方に家の土台面を作り、その上方0.7 mに畠などを敷いた床面となっている例が多い。してみると、「床上浸水」とは地上1.0 mを越えて冠水した場合に生ずる事態である。そのような家が七、八軒、あった。また、同じ山ノ下村の組頭と庄屋らが沼垂御出役に提出した『奉差上御請書之事』(S4-688)には、過半の家が「床上り」すなわち海水が床上まできた、と書かれている。この場合にはそれらの家では地上1.0 mまで冠水したと推定される。一方、図13の海拔0 m線は、旧山ノ下の集落領域の約60%前後を覆っている。すなわち旧山ノ下の集落領域の約60%前後が現在海拔0 m以下である。すなわち、床上浸水家、プラス床上がり家はほぼこの図の海拔0 m線以下の標高にあった家屋であるとすればちょうど量的に過不足がないことになる。これは、言いかえれば、現在の海拔0 m線に乗った家屋では地上冠水がほぼ1 mであったことを示している。ところで、ここの地面は明治期（=江戸期）から1.85 m沈下しているから、現在の0 m線は江戸期には標高1.85 mの標高の線であったことになる。ここで1.0 mの冠水があったのであるから、結局山ノ下新田村での津波浸水高さは2.8 mであったことになろう。この場合、我々の測量点Bは山ノ下神明宮前の、この集落で最も標高の高い地点であるが、その標高は3.2 mであった。そうすると、山ノ下新田村はこの1点だけがかろうじて浸水を免れ、他の部分は全て冠水したことになる。結論として、ここでの津波浸水高は2.8 m（信頼度C）、測定位置はC点の（37°56'

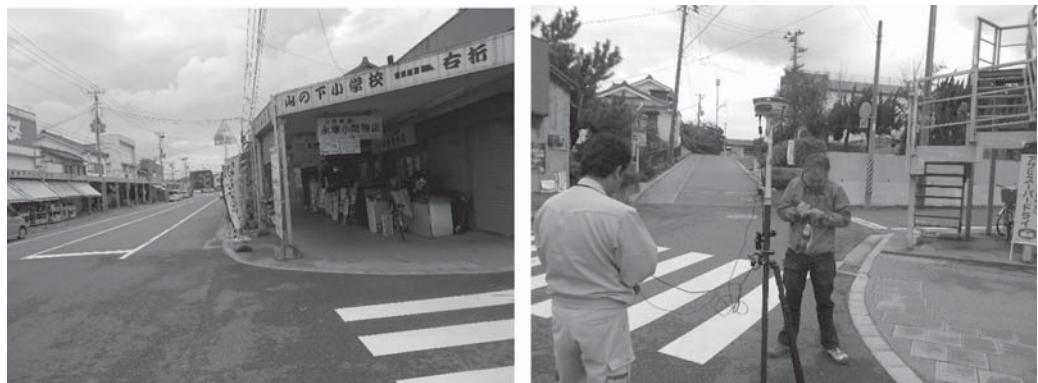
写真 5 新潟市山ノ下小学校入り口商店街標高点（A 点）

測量の結果は、商店街山ノ下小学校入り口のA点（37°56' 21.1" N, 139°04' 23.5" E）で標高-1.58 m, B点山ノ下神明宮前道路面、37°56' 29.8" N, 139°04' 22.1" E) が1.36 m, C点（37°56' 28.7" N, 139°04' 22.1"

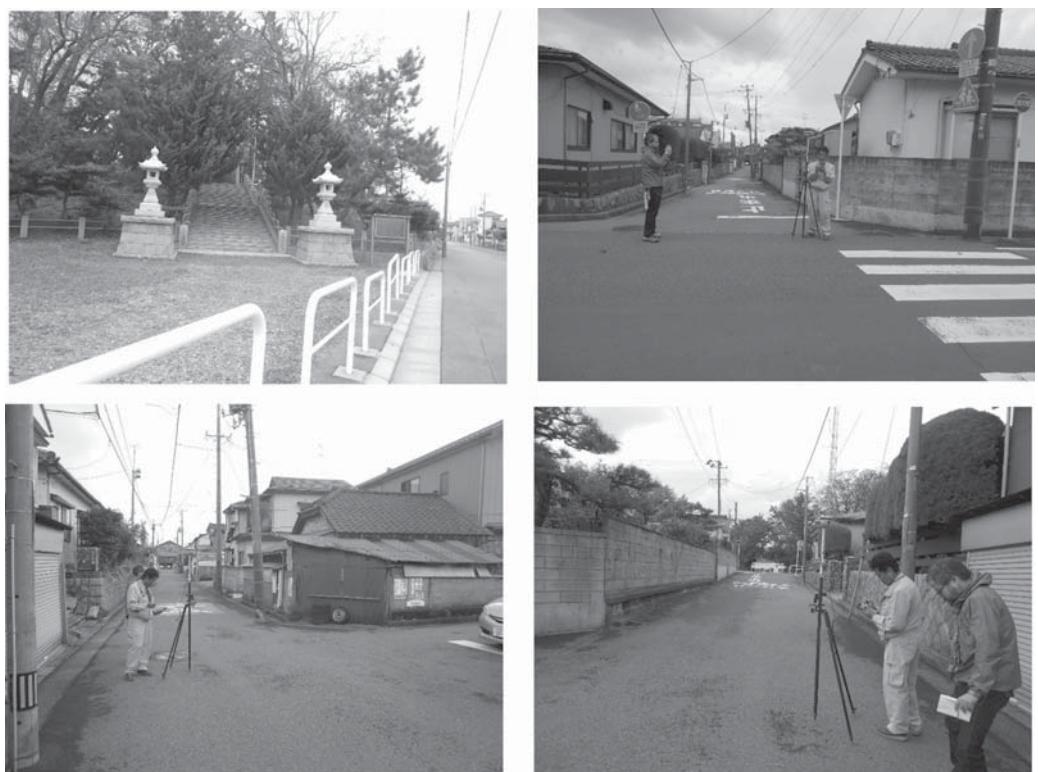
写真 6 山ノ下標高点。（左上）山ノ下神明宮、（右上）同宮前道路面測定点（点B）、（左下）神明宮から約 200 m 南下下 T 字路測定点（点C）、（左下）点 C を南から北向きにとった写真。先の道路はかなりの登り勾配。突き当たりに神社がある。この C 点がほぼ浸水限界線と考えられる

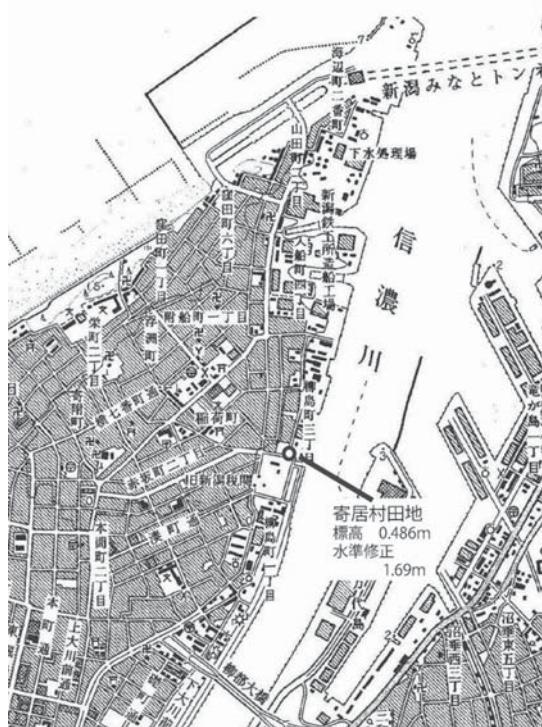
図 14 旧新潟税関北側測定地点

ここには、「寄居村下嶋の田へ 350 石船が押し入る」と記されているが、これは旧新潟税関の北側の隣接地であるとされる（矢田, 2012-a, b）。この史料に基づいて、旧新潟税関に北隣接する駐車場の入り口で標高を測定した。地面標高として 0.49 m の値が得られた。新潟市役所付近の水準点による明治 44 年 (1911) から現在までの地盤沈下量は 1.20 m である。この数値を補正して、ここでの江戸・明治期の地面標高は 1.7 m とする（図 14）。江戸時代の五百石船の喫水は、小佐田

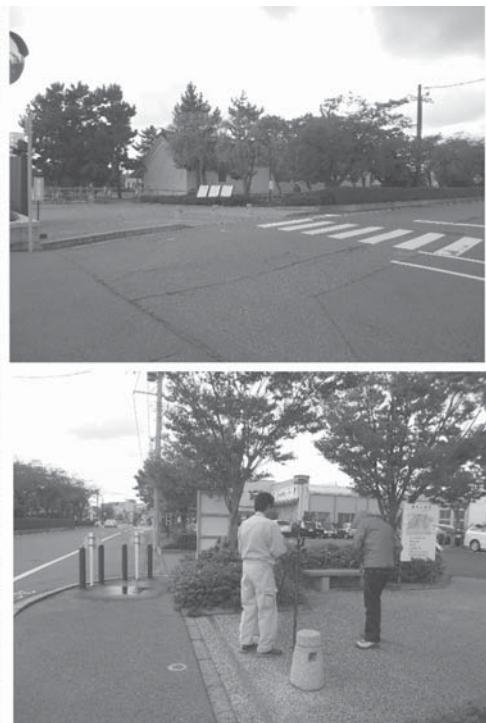
写真 7 旧税関庁舎（右下）とそれに北に隣接する駐車場入り口

(1972)によると江戸幕府が將軍徳川家光の御座船として保有した関船「天地丸」は1.9m程度とされる。船の大きさに差異はあるもののここに350石船が打ち上げられるための、地上冠水厚さは喫水深に等しい1.9m程度と推定し、ここでの浸水標高は3.6mと推定する（津波の来襲形態により浸水深は変化するため痕跡信頼度はBとする）。位置は(37°55'52.0"N, 139°03'28.8"E)である。

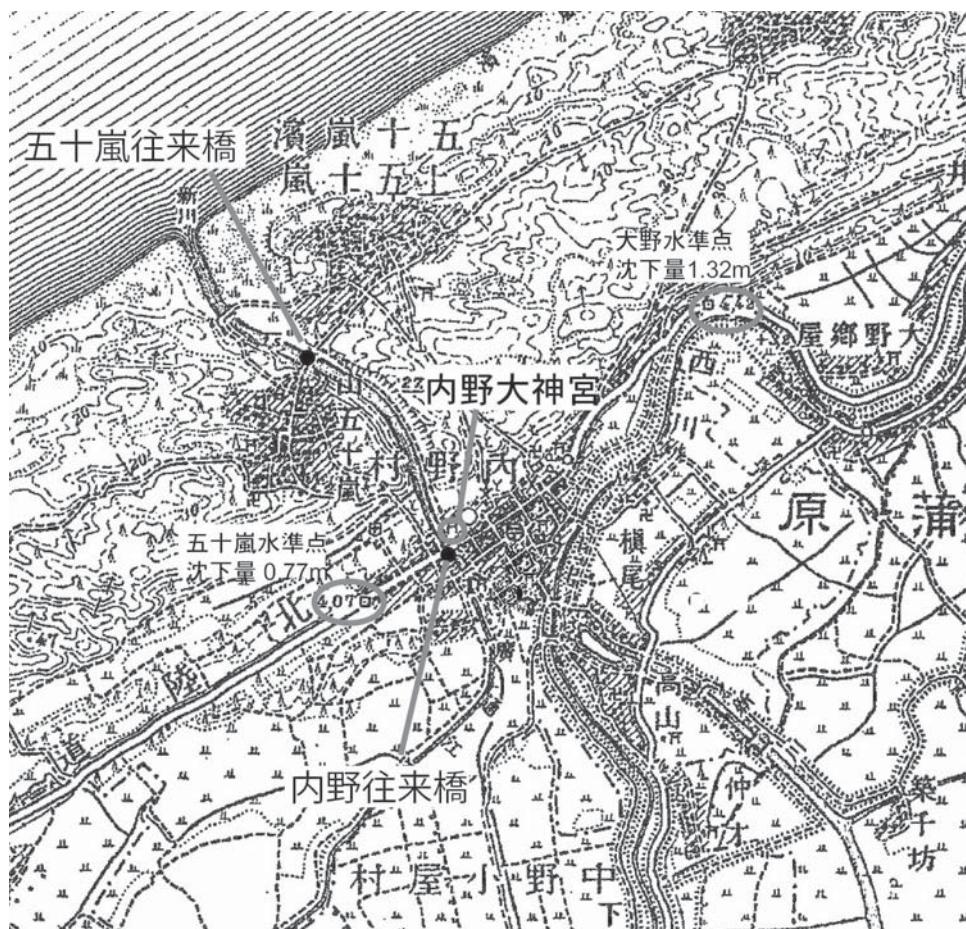
図15 明治44年（1911）測図にみる五十嵐村・内野村（新潟市西区内野）

この文に「当村（＝五十嵐村）往来橋」と「内野往来橋」という、2つの往来橋のことが記してある。その位置関係を見るために明治44年（1911）測図による五十嵐、内野の様子を見ておこう（図16）。この文書に言う「当村往来橋」というのは上五十嵐と山五十嵐の間に新川に架かる橋の事である。「浜橋」と書かれているが、「2つの往来橋のうち、浜側にある橋」の意味で、結局これも「五十嵐往来橋」を意味する。文章のこの橋とその上流に架かる内野往来橋が津波のために落橋したというのである。そうしてさらに浜橋（＝五十嵐往来橋）は、手摺（てすり）、つまり欄干が上流の内野村まで運ばれたと言っているのである。

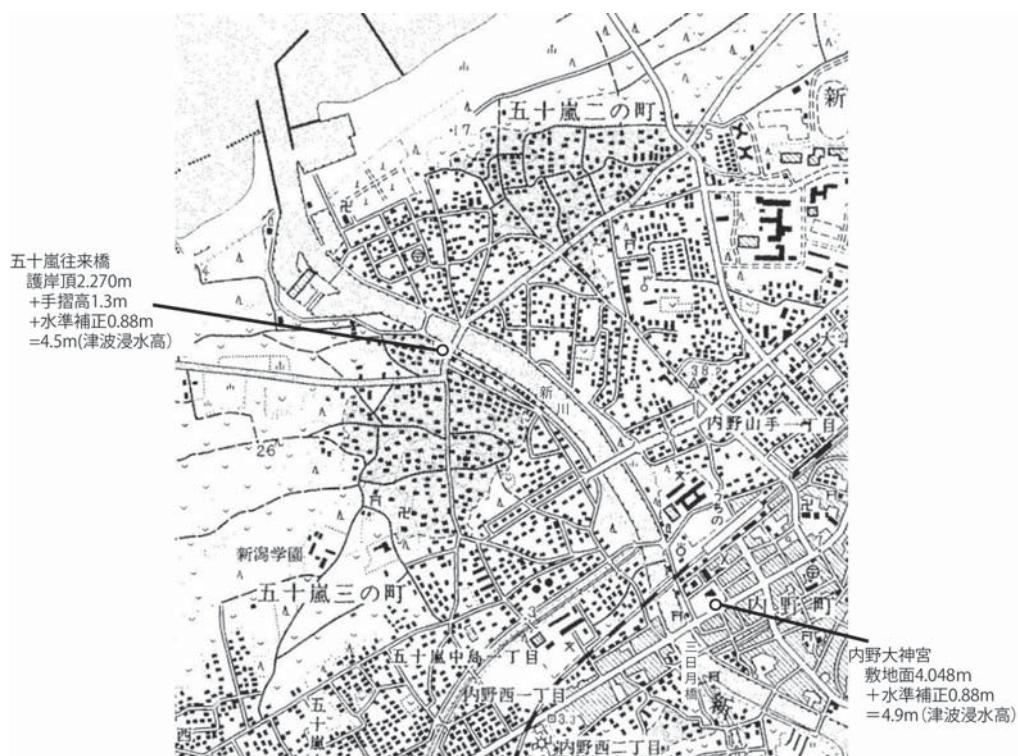
図 16 新川の両側平野の五十嵐、内野の測定成果

値を得た。橋の梁の高さがこの50 cm上方で手摺（欄干）の位置がこのさらに80 cm上方にあったとすると、津波で流された手摺りは、T.P.3.6 mの位置にあったことになる。もちろん、これ以上である可能性もある。この付近の地盤は明治末期以来0.88 m程沈下しているので、0.9 mを加え、ここでの津波浸水高さを4.5 mとする。位置は $37^{\circ}51' 47.2''$  N, $138^{\circ}55' 37.6''$  Eである（図16）。痕跡信頼度は位置の正確さからBとする。

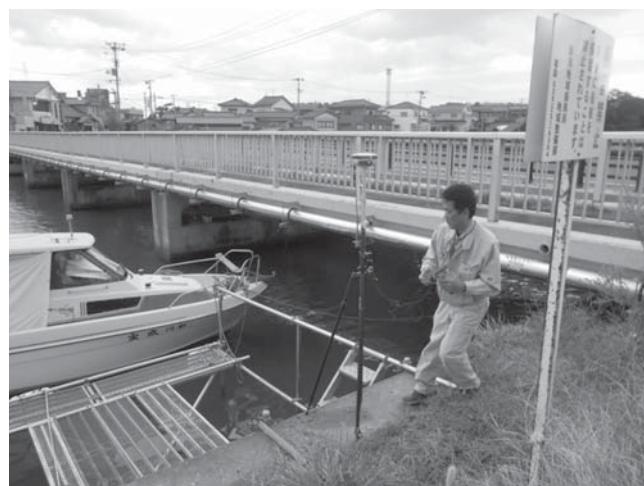
写真 8 五十嵐往来橋西側市街地敷地面の測定

現在もこの位置にコンクリートの道路橋があるが、この橋はもちろん天保出羽沖地震当時の橋そのものではない。ただし、現在の橋の両側の道筋に面した両側の家屋の敷地は、当時と大差ないと考えられ、当時の橋の上面は、この敷地面と同程度であったと推定される。そこで、現在の往来橋の西端の市街地敷地の標高を測定すると、T.P.2.27 m の

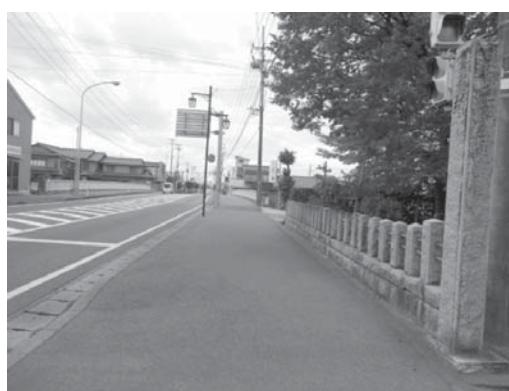
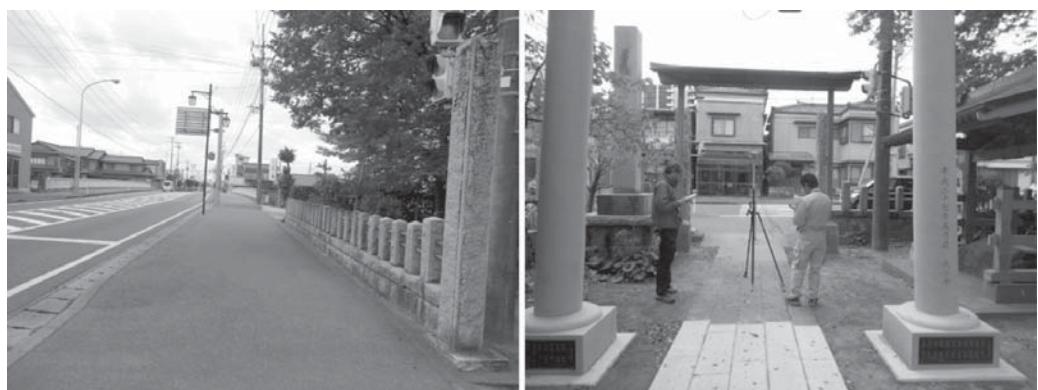
写真9 内野往来橋（三日月橋）と内野神社（左図）と内野神社境内での標高測定

現在の橋はもちろん江戸期の橋と同じではないが、この橋のすぐ東に街道の北側に内野神社があり、この境内地は江戸期と現在とで変化していないと推定される。当時の橋の上面は少なくともこの神社の敷地と等しいかそれ以上であったと考えられる。そこでこの神社の境内の地面の標高を測定したところ、T.P.4.05 mの値を得た。この位置は $37^{\circ}51' 21.6''$  N, $138^{\circ}56' 07.4''$  Eであった。ところがこの位置は神社の敷地の位置であって、三日月橋（＝内野往来橋）の位置ではない。そ

こで、改めて現在の三日月橋の東端の位置を測定したところ、 $37^{\circ}51' 20.9''$  N, $138^{\circ}56' 6.4''$  Eの値を得た。ちなみにこの橋上点の標高はT.P.4.63 mであったが、これは現代の道路橋の上面の標高であって、津波浸水高さの推定に用いることはしない。津波浸水高さは、当時の橋の上面であるとして、それは内野神社の境内の地面標高に等しいとすれば4.05 mであるが、地盤沈下0.88 mを補正すると、4.9 mとなる。この数値をここでの津波浸水高さとする。痕跡信頼度は地点の正確さからBとする。この津波浸水高は五十嵐往来橋で得られた4.5 m（かそれ以上）によく合致していることに注目すべきである。

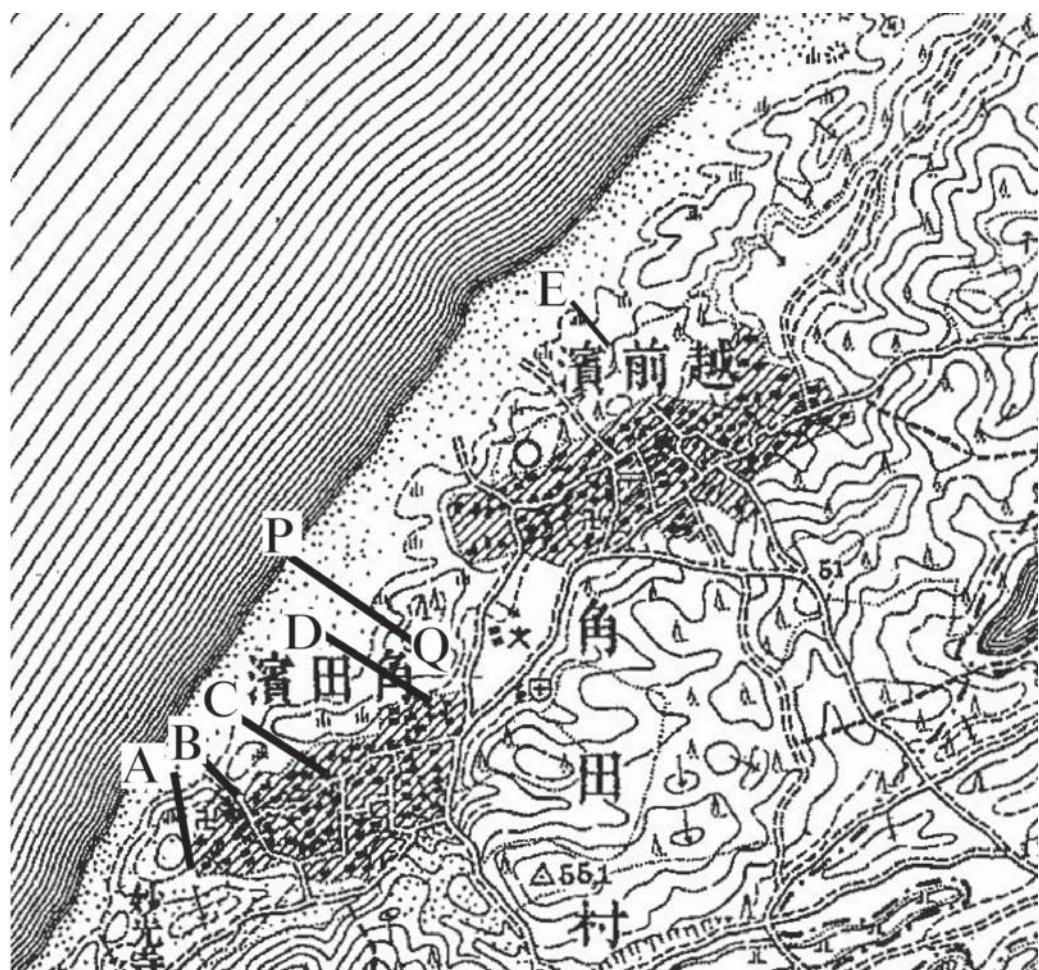
図 17 明治 44 年地形図にみる越前浜と角田浜 角田浜の砂浜から集落に入る D ルートの峠点（Q 点）から汀線（P 点）までは約 500 m あった。

るのは「船小屋拾五（中略）流失」の部分である。船小屋は漁業のための船や網等を収納する小屋であるが、支柱を安定して立てることの出来ない砂浜には作られない。砂浜の背後の草地に建てられるのが普通である。明治 44 年地形図の越前浜の地形図（図 17）を見ると、ここは砂浜が幅広いことがわかる。図 18 の中の E 点付近に建物を表す「■」印が描かれているが、これらは明治末期にここあった「船小屋」と考えられる。いずれも破線で表された 5 m の補助等高線より高い位置にある。現在の地形図（図 18）によると、このあたりには現在小川屋をはじめとする釣宿が並んでいる。この前面の A 点に明白に

明治44年の地形図（図17）によると、海岸から砂丘を乗り越えて角田浜の集落市街地に達するには、図17のA,B,C、およびDの4個のルートがある。このうち『御用留』に記録された海水が集落に向かって入ってきたルートは、Dのルートと考えられる。というのはこのルートが砂丘の峠の標高が一番低いからである。そこでDのルートの海岸から集落に入る道の砂丘の軸を横切る点、すなわち

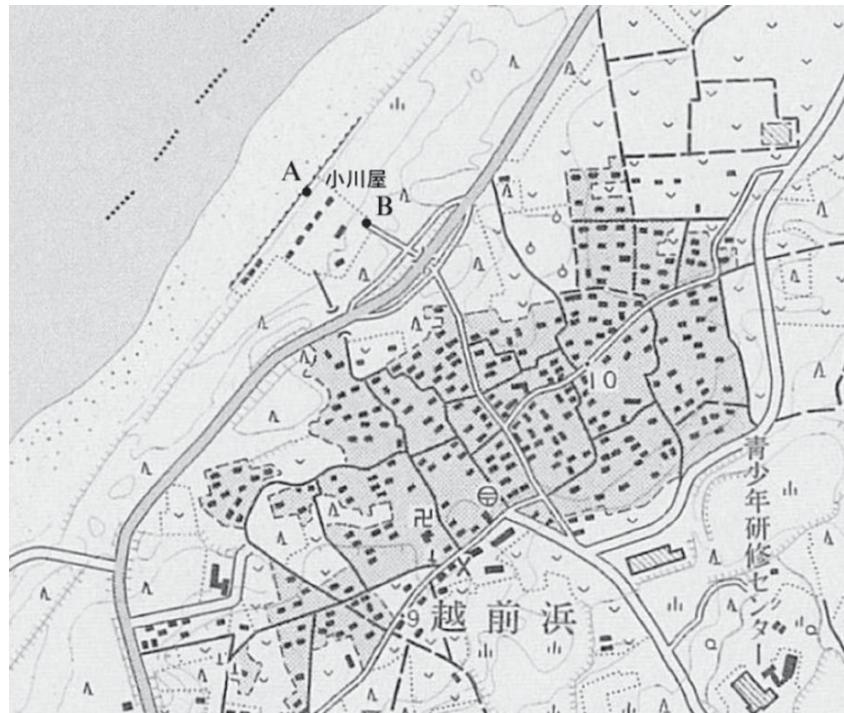
図18 現在の越前浜 越前浜集落は砂丘の背後にあるが、砂丘の前面に小川屋をはじめとする釣宿が並んでいる。砂浜の限界点Aと越前浜集落への入り口の点Bで標高を測定した

砂浜の終わる位置があり。この標高を測定した結果、地面標高 T.P.5.05 m であった（位置は  $37^{\circ}48' 56.5''$  N,  $138^{\circ}50' 34.8''$  E）。江戸期の船小屋は少なくともこの線より標高の高い位置にあったはずである。集落への入り口に当たる B 点の標高は T.P.9.65 m（位置は  $37^{\circ}48' 54.7''$  N,  $138^{\circ}50' 39.1''$  E）であったが、船小屋はこれよりは低い位置にあつたはずである。いま、江戸時代の船小屋は、低い目に見積もって標高 A 点の場所にあつたとし、これらが全て（=十五軒）流れ去った。地上冠水厚さを 2.0 m であったと仮定して、7.1 m をここで津波浸水高さと推定する。信頼度は C とする。

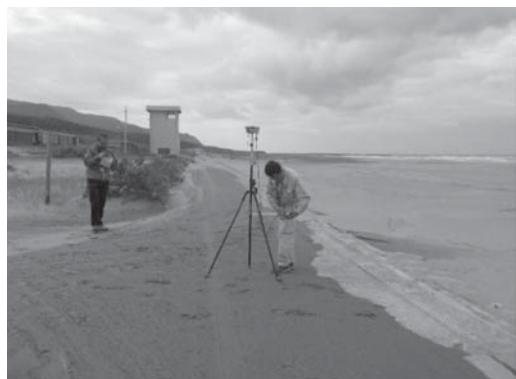
写真10 越前浜のA点での測量

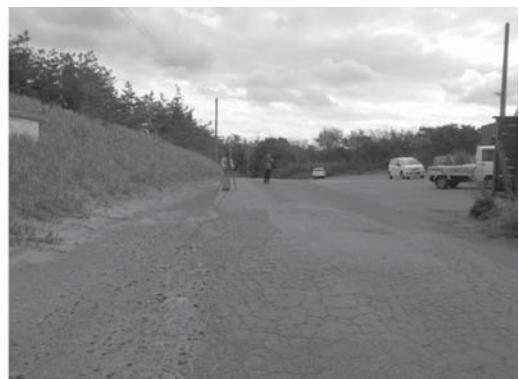
写真11 越前浜のB点での測量

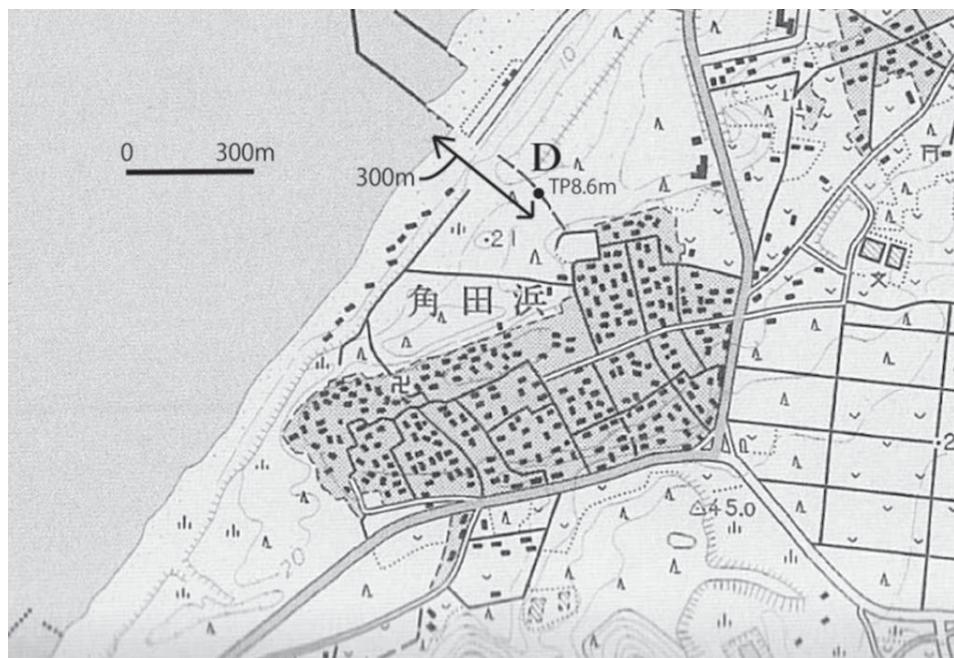
図19 現在の角田浜 図17の砂浜海岸から集落に入るA～Dの4つのルートのうち海水が浸入してきたのはD点のルートと考えられる 現在の地図では測定した時点から汀線まで約300mだが、明治期には砂浜の幅が広く、約500mであった。

ち峠点付近に測定機を据え付けて測量を行った。その結果、この峠点の標高は T.P.8.62 m であることが判明した。

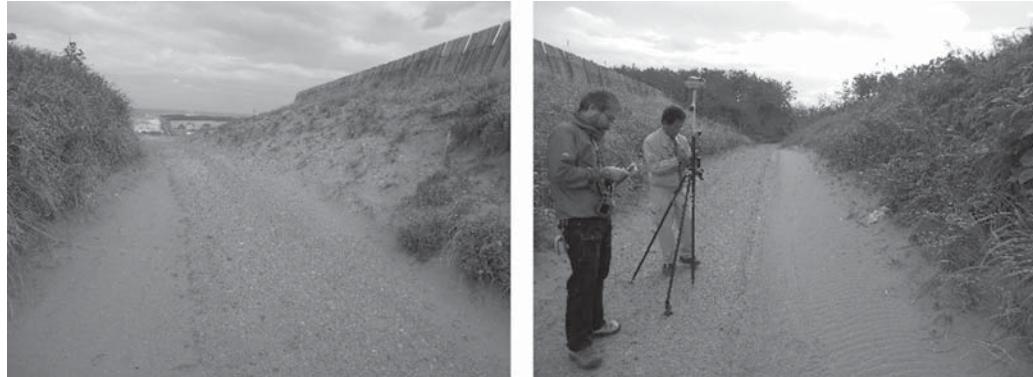
写真 12 角田浜の海岸から集落に至る砂丘越えの D ルートの峠点。左はこの点から海方面を見た写真。右は同点から角田浜集落方面を見た写真 砂防用のフェンスがどちらの写真にも見える

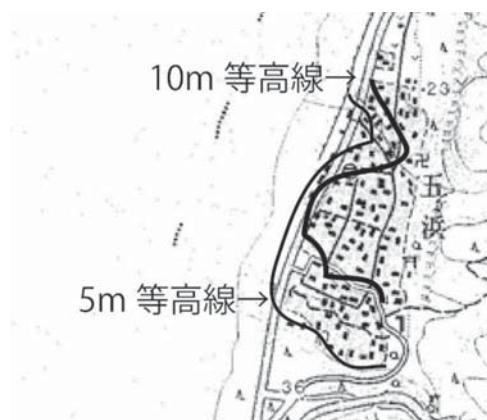
図 20 五ヶ浜の地形図

角田浜から南下して「越後七浦」とよばれる山の迫った難所をさらに南下すると、角田浜から約 4 km のところに、五ヶ浜がある。ここに関しては『年代重宝記』（五ヶ浜村割元庄屋、遠藤家史料、Z-605）に「当村杯者格別無之候」とあって、津波被害はなかったことが記されている。現代の 2 万 5 千分の 1 地図を見てみると五ヶ浜は集落の主要部が標高 10 m 以上の台地の上に載っている。集落の南端付近と北方の川の谷筋にある家屋でも、標高はおおむね 6 m 以上である。津波の高さは 5 m に達しなかったようで、五ヶ浜集落では津波に被災する家は皆無であった（図 20）。

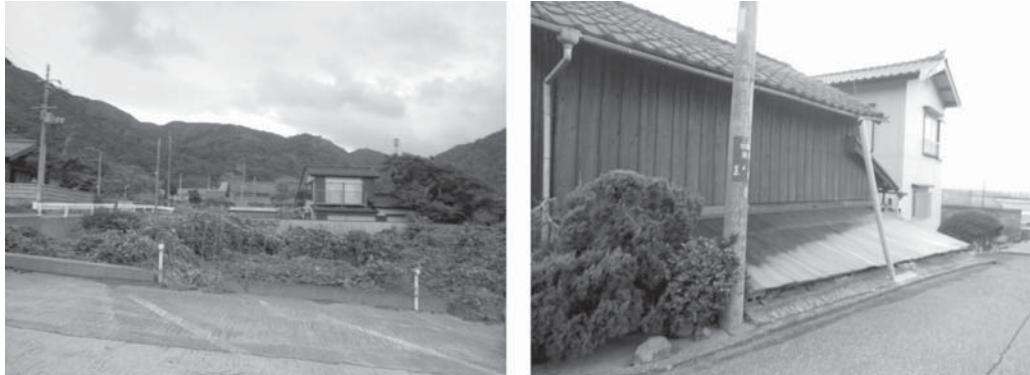
写真 13 五ヶ浜の市街地は標高約 10 m の段丘台地の上にあるため天保出羽沖津波の被害は皆無であった

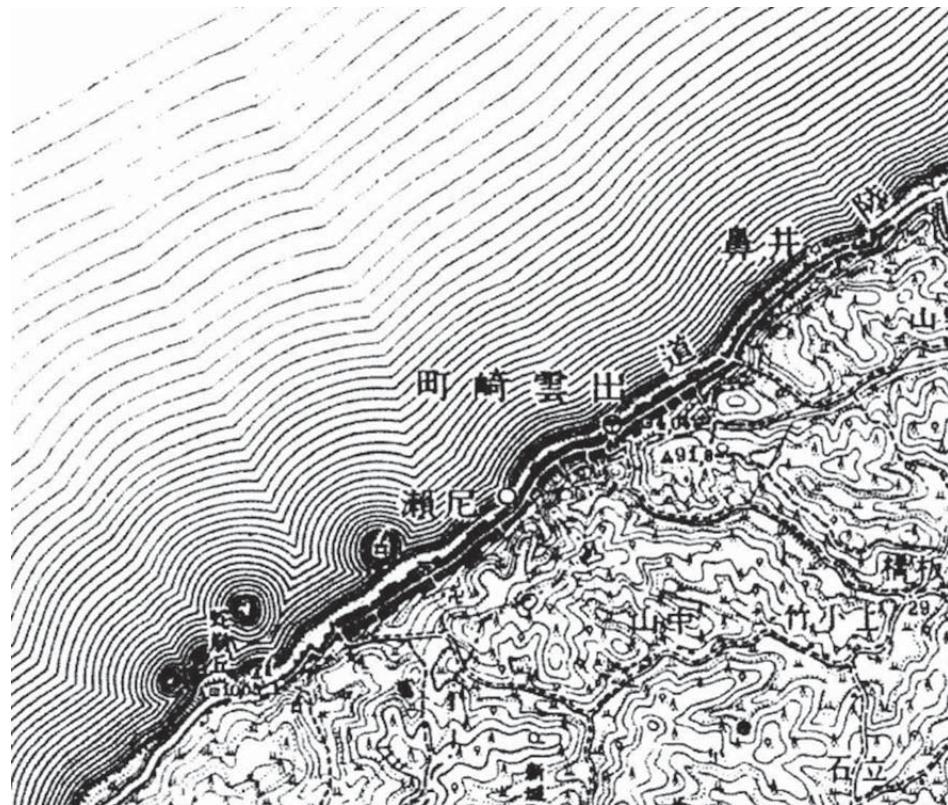
図 21 明治 44 年発行地形図による出雲崎町

次に大潤の現代の地形図の位置について考える。図 22 の絵図の大潤の西に草生水（くそうず）潤とあるが、「くそうず」とは石油（原油）のことであり、この辺りで原油は湧き出していたと見られる。図 21 の明治の地形図には「尼瀬」の「瀬」の字の左下に「#」印の付された島が描かれている。石油のわき
