## 天保 4 年 (1833) 出羽沖地震津波の新潟県海岸での津波高さ

### Heights of the Tsunami of the 1833 Tenpo Dewa-Oki Earthquake along the Japan Sea coast of Niigata Prefecture, Central Honshu

都司嘉宣<sup>1</sup>・今井健太郎<sup>2</sup>・畔柳陽介<sup>3</sup>・木南孝博<sup>4</sup>・松岡祐也<sup>5</sup>  
佐藤雅美<sup>6</sup>・芳賀弥生<sup>6</sup>・今村文彦<sup>6</sup>

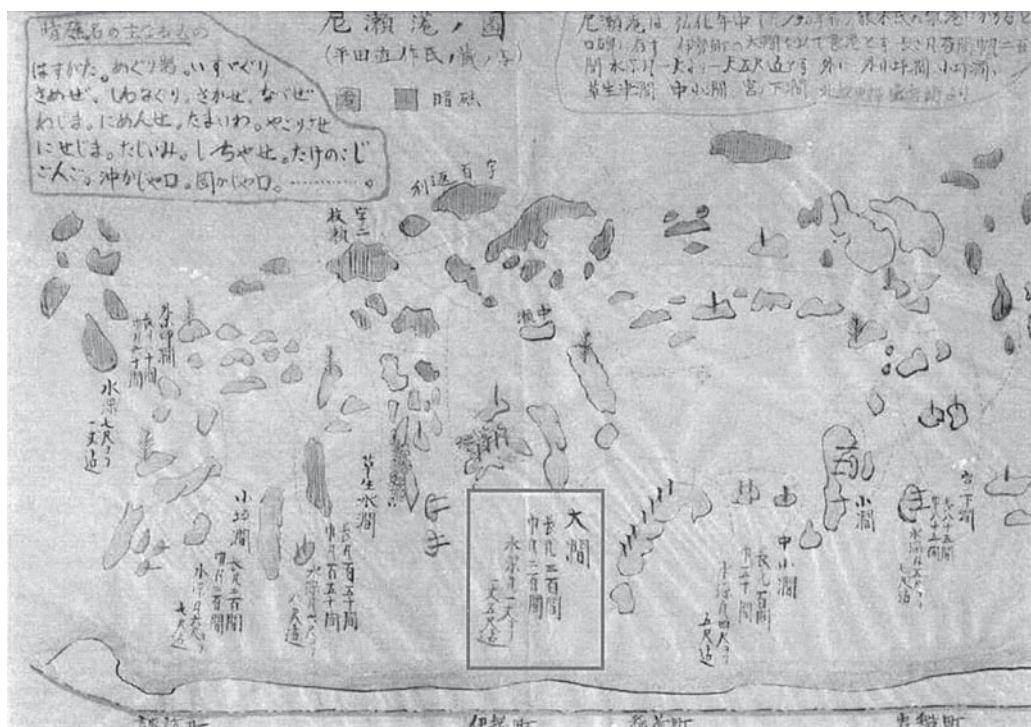
図22 『尼瀬港ノ図』(平田直作氏蔵ノ写、「天領の里・出雲崎時代館」提供)

次に大潤の現代の地形図の位置について考える。図 22 の絵図の大潤の西に草生水（くそうず）潤とあるが、「くそうず」とは石油（原油）のことであり、この辺りで原油は湧き出していたと見られる。図 21 の明治の地形図には「尼瀬」の「瀬」の字の左下に「#」印の付された島が描かれている。石油のわき

出す島であって絵図の「草生水潤」の右上の島に相当すると考えられる。大潤はこの島の東側の水域である。『尼瀬港ノ図』の大潤の東には、「毛」のようなものが七本生えた細長い島が描かれている。「天領の里・出雲崎時代館」の人の話によると、現在の出雲崎港の西側の防波堤（図 23 の AB）は、この島の上に築造されたものであるという。してみると、大潤の位置は、防波堤 AB と草生水の島の間の水域であるから図 23 の「大潤」と注記した辺りをいうのであろう。その位置は、国土地理院の地図情報サイトによって  $37^{\circ}32' 29.2''$  N,  $138^{\circ}40' 45.0''$  E であって、ここで津波による海水位の低下量は上述の推定により引き -3.0 m とする。信頼度は C とする。

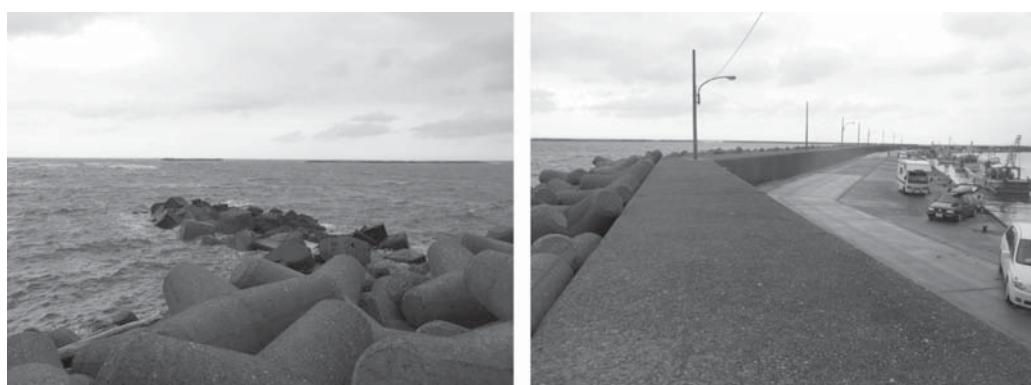
写真 14 出雲崎港南側堤防(図 23 の AB の部分) この部分がもとの「島」の上に築かれたことは、左の写真に見られるように、あちこちの基盤の岩が露出していることから伺い知ることが出来る。左に見える海域がほぼ大潤の水域に当たる。

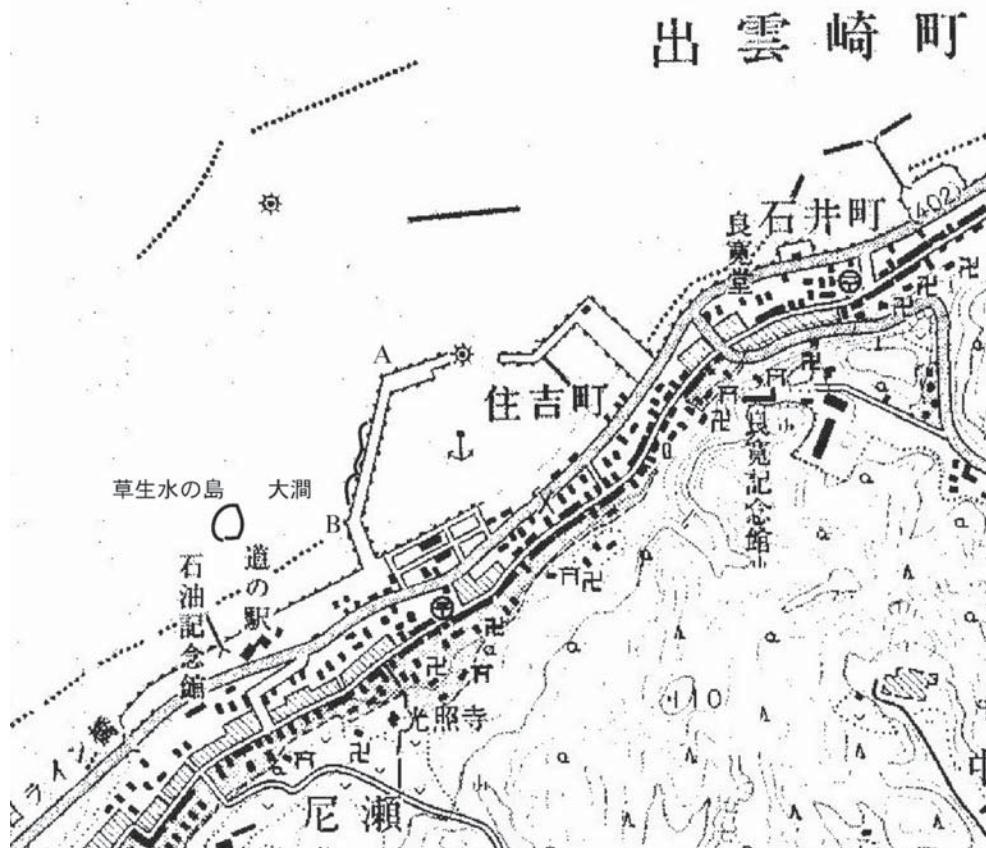
図23 現在の2万5千分の1地形図上の「大潤」の位置 「草生水の島」は明治地図にはあつたが、現在は消滅した。

図にはその凡そ位置が記入してある。防波堤ABは絵図(図22)で大潤の右側に「毛」が七本生えた斜めざまの細長い島の上に建設されたという。

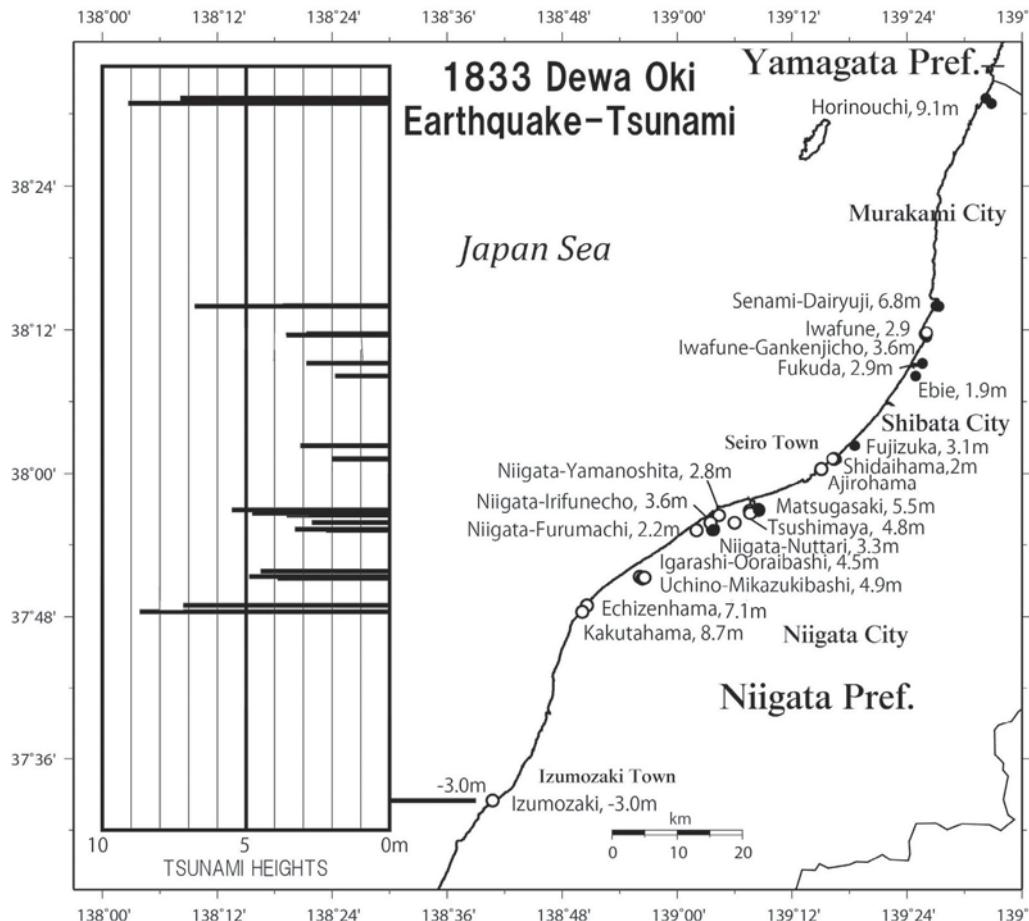
図24 天保出羽沖地震の新潟県海岸での津波の高さ 陸上の黒丸の点は昨年の成果、白丸の点は今年の成果点である。
