天保四年（1833）出羽沖地震津波の隱岐諸島、 および島根半島での津波高

Heights of the Tsunami of the Tenpo Dewa-Oki Earthquake of December 7th, 1833 on the Coasts of Oki Archipelago and the Shimane Peninsula

都司嘉宣¹・今井健太郎²・岩瀬浩之³・森谷拓実³・松岡祐也⁴
佐藤雅美⁵・芳賀弥生⁵・今村文彦⁵

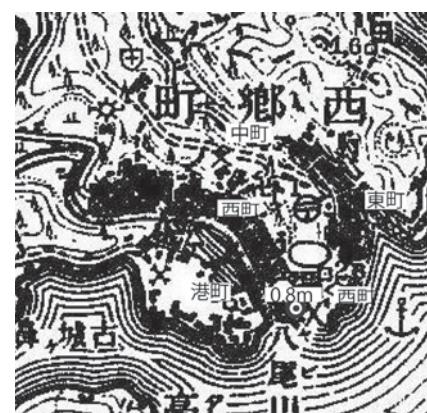
図3 明治44年の島後・西郷町

島後の最大集落である西郷町には天保4年（1833）出羽沖地震津波の記録はなく、昭和15年（1940）北海道積丹半島沖地震の津波の被害記録がある。すなわち、渡辺（1998）には、この津波によって、「西郷で浸水家屋47棟、浸水田畠7町歩、材木流失などがあった。」と記されている。当時の西郷町は、現在の西郷東町、西町、中町、および港町に限られ、その範囲はおよそ一辺1kmの正方形内に限られる狭い範囲である。図3は明治44年測量の5万分の1地形図であるが、昭和15年（1940）年当時の西郷町の範囲は全てこの図の内部にある。なお、図3の一辺の長さはおよそ1.3kmである。

渡辺（1998）には、「西郷で浸水家屋 47 棟、浸水田畠 7 町歩、木材流失などがあった」と記されている。ところが、この「西郷」を「西郷町」すなわち「昭和 15 年当時の西郷町の町域」と理解すると昭和 15 年（1940）当時の西郷町の領域には図 3 に見られるように、低地に水田がほとんど存在しないため、この記述は理解不能に陥ってしまう。ところがこの「西郷」を広義に解釈して、西郷湾全体のどこかで水田浸水が起きたとすると、最も可能性が高いのは、西郷湾の最奥部の西田（昭和 15 年当時は島根県周吉郡磯村西田）の周辺である。西郷湾は内部が西湾と東湾の 2 個

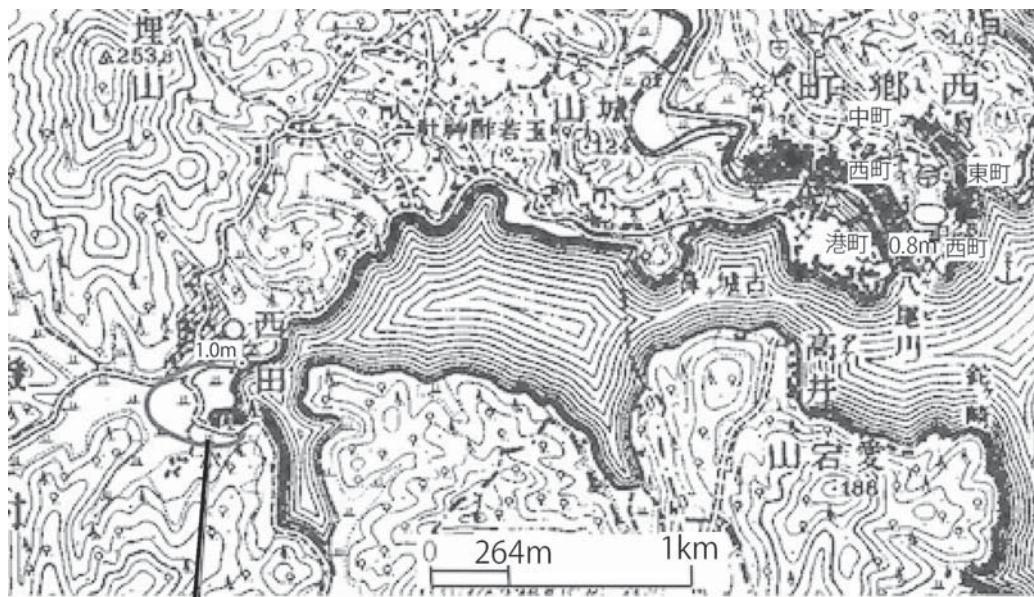
図6 明治44年地形図にみる西郷・西枝湾湾奥部には西田集落と水田が拡がっている

7町歩のおよその範囲

の正方形の面積に等しい。図6は明治44年の西郷西湾の地形図であるが、スケールにこの図の縮尺での264mが書き入れてある。この長さを一辺とする水田は、図6の西田付近の水田に書き入れた太線曲線で囲まれた範囲である。この限界線上の標高を2万5千分の1地図に記された5mの等高線(助曲線)と海岸線との比例計算で求めると、およそ2mとなる(図7)。この値をここで津波遡上高とする。信頼度はCとし、位置は(36°11'51.9"N, 133°18'14.9"E)とする。なお図6に書き入れた標高点の値1.0mは、この地点の電柱の標高表示によるものである。(注:国土地理院の地図閲覧サービスによる標高値は、隠岐諸島では明らかに不正確で、全く使用できなかつた)。

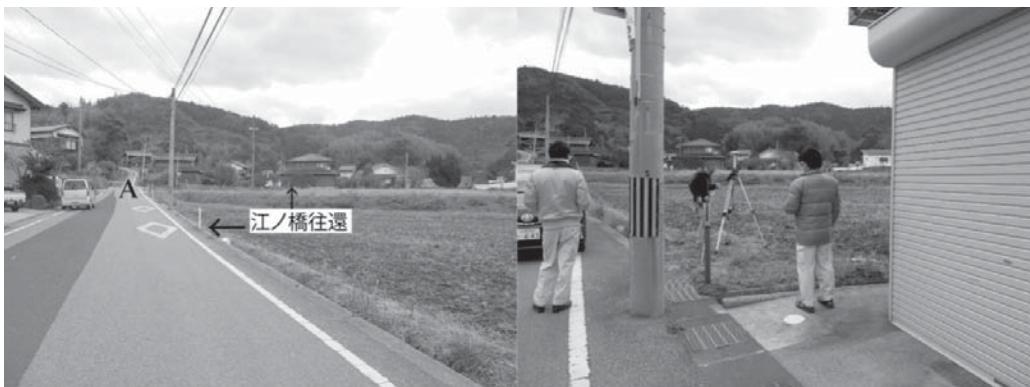
写真 5 海土の十字路から見た江ノ橋往還
(A 点で右に折れている)

写真 6 御制札場から江ノ橋往還の道際での測定

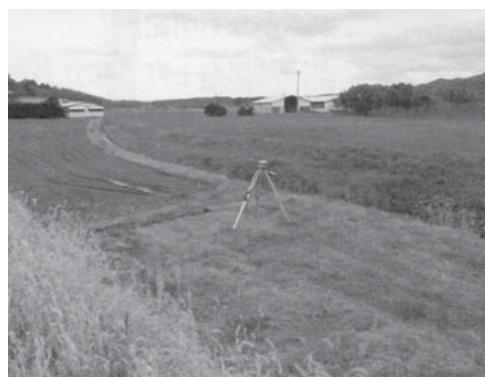
写真7 海士町海士「福井往還際」の測定点（図10のB点）

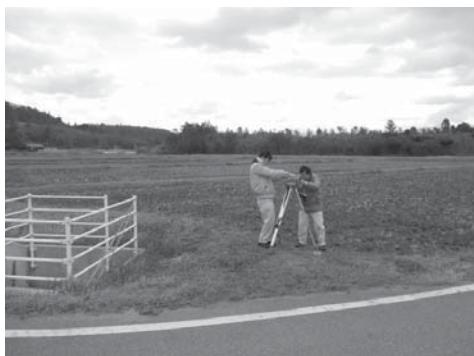
写真8 海士町海士の西分の前の田（図10のC点）

ている。詳細図は図13で測点の光景は写真8の通りである。ここで地面標高は1.84mであった。一応地上冠水厚さ0.5mとしてここでの津波遡上高さを2.3mとするが、位置の不確定さから痕跡信頼度はDとする。位置は, $36^{\circ}05' 30.2''$ N, $133^{\circ}05' 9.0''$ Eである。

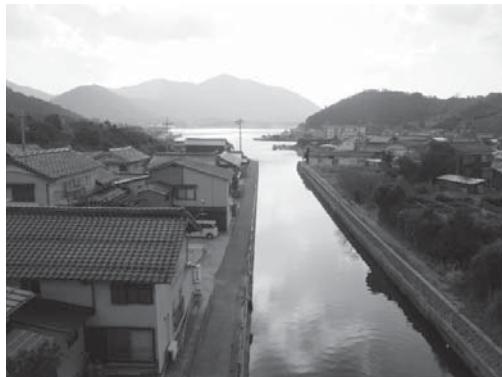
写真 12 西の島町美田船越の船引運河

西ノ島は島前最大の島で、焼火山（たくひやま）を擁し（写真12），島の大部分はこの火山のカルデラの外輪山から成っている。カルデラの外輪山の円弧形をなす西の島の中央部に地峡状にくびれた所があり、現在はここに内海と外海（日本海）と連絡する水路が造られていて「船引運河」と呼ばれる。外洋（日本海）が高波の日であっても、内海は常に湖

面のように穏やかであるが、静かな内海側に係留された漁船はこの運河を通じて一気に水産資源豊かな外洋に出ることが出来る。この船引運河は、大正3年～4年（1912～13）にかけて巨費を投じて掘られた運河であると、現地の案内板に説明がある（写真13）。したがって、天保4年（1833）出羽沖地震津波の起きた当時には無かったものである。

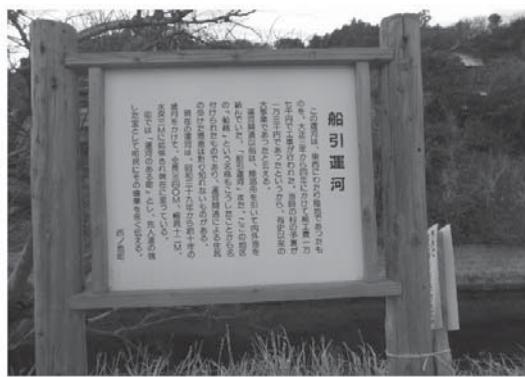
写真 13 船引運河の案内板運河の向こうは島前の内海, その向うに焼火(たくひ)山が見える

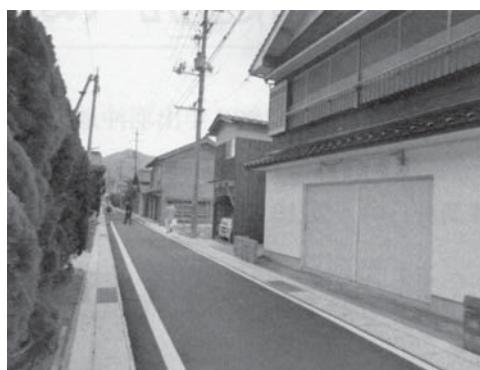
写真 15 船越市街地の海岸沿い道路（図 16
の A~F 点あり）

この文章で、船越には全体で約 70 軒余りの家屋があったが無事な家は約 10 軒に過ぎず、残りの約 60 軒が津波の被害に遭ったことがわかる。船越に住んでいる人に伺ったところ、伝統的な船越の範囲は、図 16 の A 点以北であって、およそこれより南の街区は小向に属するという。また運河掘削前は、現在の船引運河の対岸も船越の一部であったとされた。そこで、今回の調査では、まず図 16 の B 点で GPS 測定を行い（写真 14）、船越の海際の街路である、A-B-F を結ぶ約 250 m の道路上に A～F の 6 点を標高測定点として設定し、B 点以外の点は B 点からのレーザー測距機による水準測量とハンディ GPS によって各標高と位置情報を求めた（写真 15）。江戸期にはこの道路が海岸沿いの道路であったらしく、この一筋より海よりには、伝統的な家屋は見られなかった。この各測点の水準測量の結果以下の成果を得た。

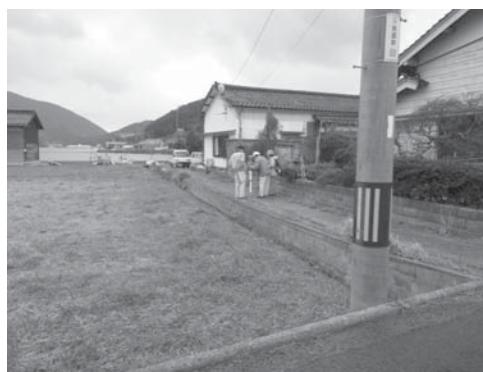
写真16 船越最奥部G点での測量

G点の地面標高は1.17 m、位置は $36^{\circ}06'21.9''\text{N}$, $133^{\circ}00'21.2''\text{E}$ であった（写真16）。ここでは当然家屋被害が出たはずであるから、ここでの地上冠水厚さを1.5 mとして、津波浸水高さを2.7 mとする。1点だけの標高からの家屋被害に基づく推定であるので、痕跡信頼度をCとする。

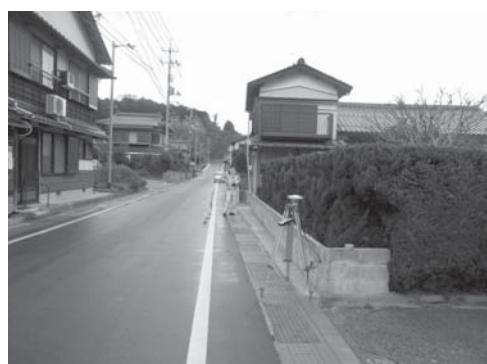
写真17 船越西岸市街地、だるまや商店の少し北

地元の人の話によると、現在の船引運河の西側の市街地も船越の一部であると教えていただいた。「船越七十軒余」のなかに、現在の西側市街地の家屋も含まれていたのである。そこで、図18のH点（だるまや商店の少し北側、写真17）を代表点としてGPS測定を行った。その結果、次のような値を得た。

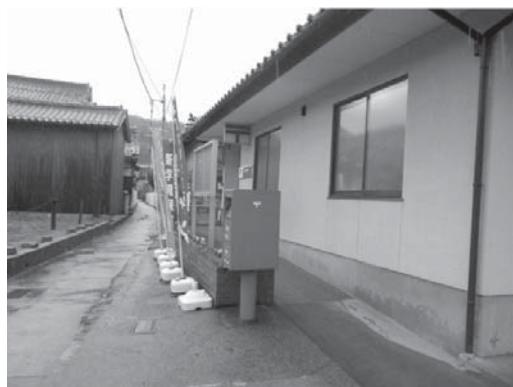
写真 20 七類郵便局から A 点方向を見通す

ここで七類の市街地の写真を見ておこう。写真20は七類郵便局から測点Aに至る道路

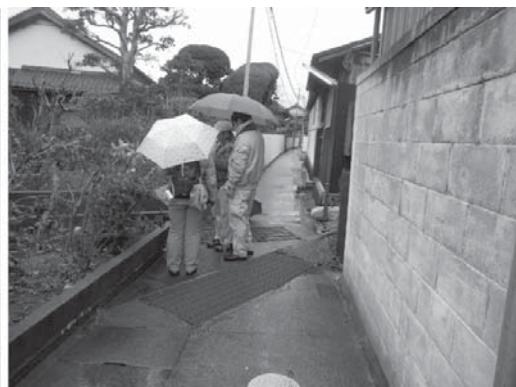
写真 21 七類 A 測点, 七類の市街地の道路は狭く自動車が通れない

である。道幅が2m程度で自動車1台が通れず「道路」というより「路地」である。写真21は測点Aの写真であるが、道幅を人間の身長と比較すると分かるように1.5m程しかない。七類の市街地はほとんど江戸時代のまま整理がまったく行われていないのである。消防自動車も入れないのであろう。津波に限らず火災、洪水、暴風に対しても非常に災害に遭いやすい集落形態である。
