大西洋での津波

首藤 伸夫*

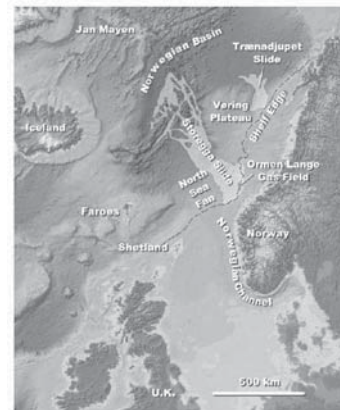
図 2-1 ストレッガー地滑りの位置²⁻²⁾

端の頭壁が後退するという形で発達したものであろう。大陸棚上 6~8km 程のところかストレッガと呼ばれる鋭い崖となっている。地滑り土砂は深海平原へと進み、この崖から 750km 以上へも伝わっている。

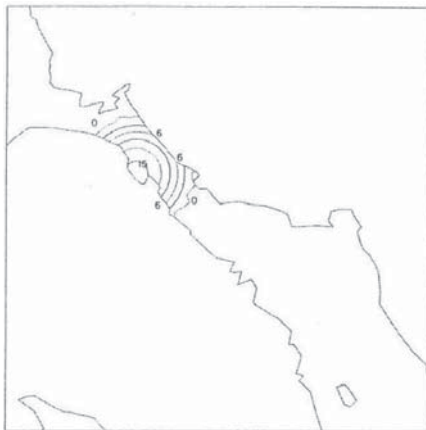
図 3-3 初期条件³⁻³⁾

水路の水深は 20m である。この深さで存在できる最大波高 η_{\max} は水深の 80% を越える事が出来ないから 16m が最大である。波の形は余弦関数と仮定する。火薬 2,900 トンの爆発力 1 トン当たり 2,000 ポンドで 5.8×10^6 ポンド。したがって、 η_{\max} から $r=1,564\text{m}$ での水位上昇が 0 となる。こうした仮定の下に得られた初期波形は図 3-3 で与えられ、計算結果の各地点での最大水位は図 3-4 の様になった。

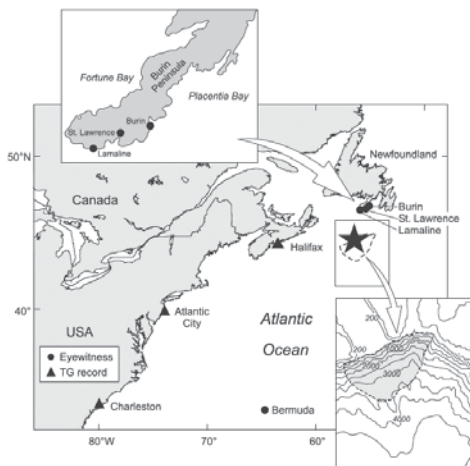
図4-1 震源と地滑り⁴⁻¹⁾

その直後、1929年11月18日午後5時32分(現地時間)、グランドバンクの南端(ニューファンドランドの280km南、図4-1の★印地点)の海底下推定20kmでM7.2の地震が発生した。地震はニューヨークやモントリオールでも感じられたが被害は生じなかった。

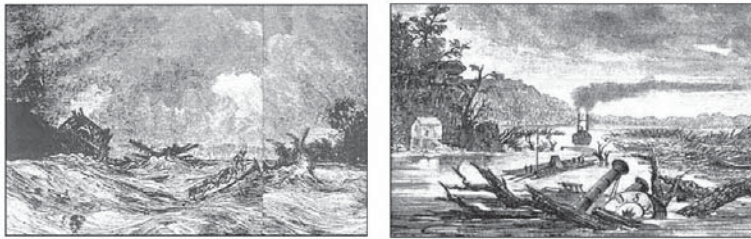
図 7-1 1812 年 2 月 7 日 ミシシッピー川の津波とその後⁷⁻¹⁾

Figure 2. Rough waves on the Mississippi River, New Madrid, Missouri Earthquakes of Feb. 7, 1812, and aftermath. Jan T. Kozak Collection: Images of Historical Earthquakes, National Information Service for Earthquake Engineering.

「ニューマドリッド直下で起きた地震は、この大河を押しとどめ、波を逆流させた。このため、あっという間に多くのボートが川をさかのぼる水に押し流され、沼の出口に運ばれ、地表に置き去りにされた。戻り流れは多数の樹木を倒し、川へと運び込んだ。高い堤防は削られ川へ落ち込み、砂州や中州は新しい水路のため形を変え、いくつかの島は全く無くなってしまった。この状況は図-2 のようであった。」として図 7-1 を示して居る。

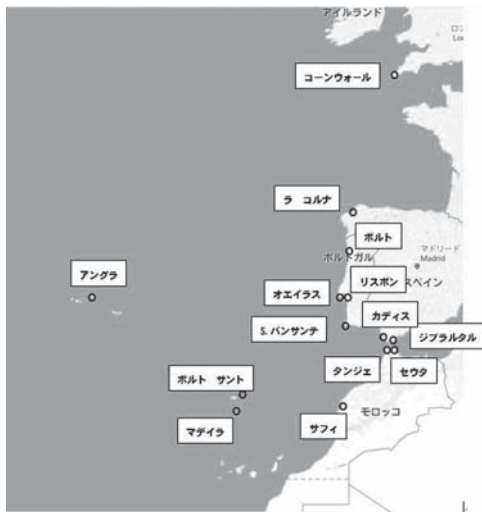
図 9-1 ヨーロッパ・アフリカ大西洋岸のリスボン津波記録地点

図 9-1 に津波高の判っている地点を示す。表 9-1 にはリスボンの北、約 1,300km の英国南西部のコーンウォールからヨーロッパ大西洋岸での津波高を、表 9-2 にはアフリカ大西洋岸の津波高を示して居る。
