紀伊半島南岸における宝永地震津波（1707），安政南海地震津波（1854） 及び安政東海地震津波（1854）の津波高現地調査

**Distributions of the Heights of the Tsunamis of the 1707 Hoei, the 1854 Ansei Nankai and the 1854
Ansei Tokai Earthquakes on the South Coast of Kii Peninsula**

矢沼 隆¹・都司 嘉宣²・石塚 伸太朗¹・上野 操子¹・松岡 祐也³
小田桐（白石）睦弥⁴・佐藤 雅美⁵・芳賀 弥生⁵・今村 文彦⁵

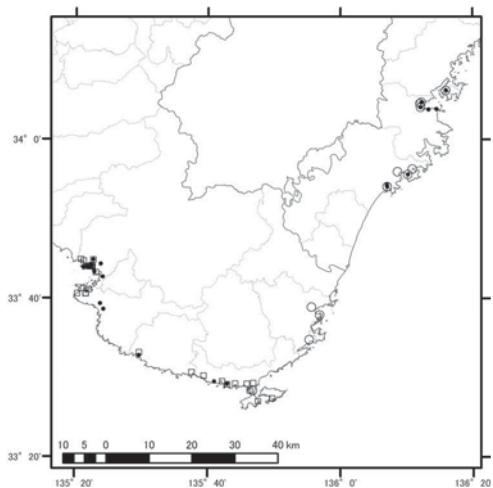
図1 宝永地震津波（1707, ●）、安政南海地震津波（1854, □）及び安政東海地震津波（1854, ○）の調査地点

～20日にかけて行った。使用機材は、VRS-GPS（機器名：Trimble 5700/R7）と標尺、ハンドレベルである。図1に、本研究で行った調査地点の分布を示す。

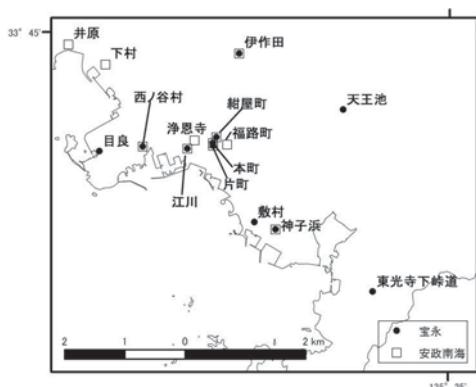
図2 和歌山県田辺市の調査地点

和歌山県田辺市の津波痕跡調査地点を図2に示す。

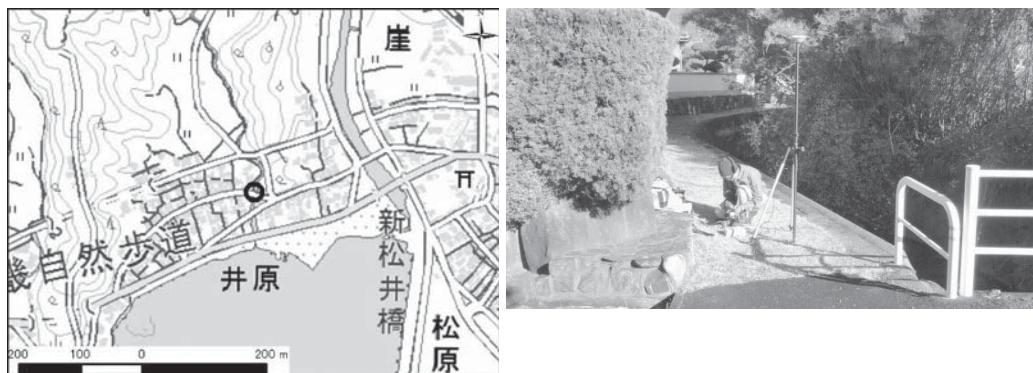
図4 井原の測定点位置(左)及び測定写真(右)

熊野街道沿いの、井原集落の中で標高が低い箇所として、集落を流れる小川の脇で地盤高を測定し、T.P.3.03mを得た。(図4参照)。

「6軒流失」とあることから集落の数軒が流失したと考え、地上冠水厚さを1.5mと推定した。よって、浸水高はT.P.4.5mとなる。位置情報が集落単位であり、家屋被害から地上冠水厚さを推定した値であるため痕跡信頼度はCとする。

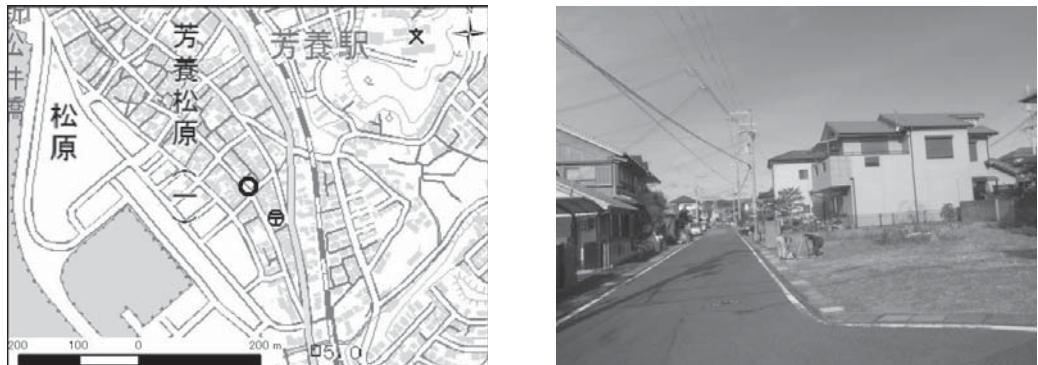
図5 下村の測定点位置(左)及び測定写真(右)

熊野街道から一つ海側を走る集落内の道で地盤高を測定し、T.P. 6.04mを得た（図5参照）。

「少々家流れ」とあることから、家屋の流失被害は僅かと考え、地上冠水厚さを1mと推定した。よって、浸水高はT.P.7.0mとなる。位置情報が集落単位であり、家屋被害から地上冠水厚さを推定した値であるため痕跡信頼度はCとする。

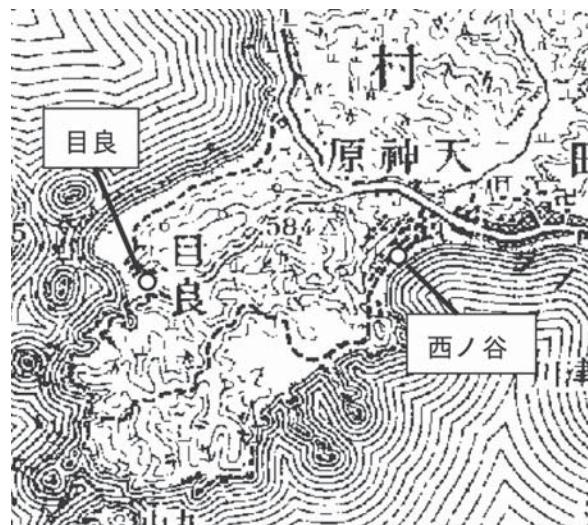
図6 旧版地形図での目良, 西ノ谷の調査地点(西ノ谷での調査は次節に示す)

目良は田辺湾の天神崎の西側にある集落である。天保3年（1832）の「田邊組大指出書上帳（田所文書）」によると、「枝郷目良の家数27」とある（JK版日本歴史地名大系）。江戸期の地勢が伺える、旧版地形図での目良周辺を、調査地点と共に図6に示す。

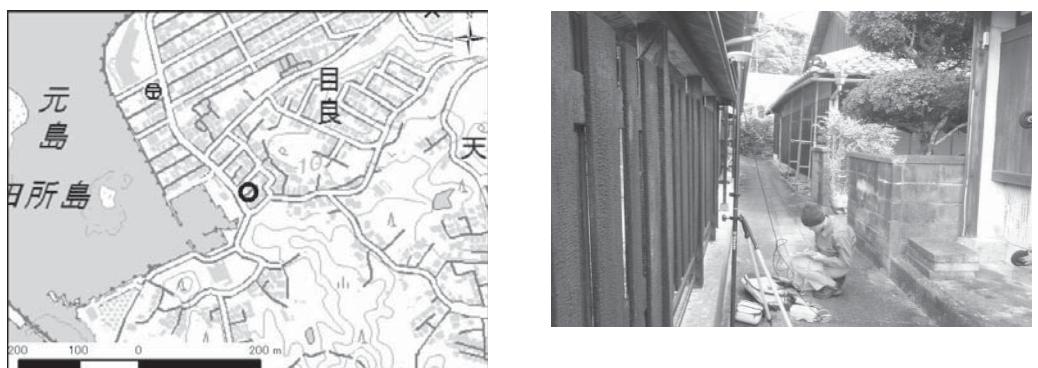
図7 目良の測定点位置及び測定写真

自良の海岸に面する集落の地盤高を測定し，T.P.2.30mを得た(図7参照)。天保3年(1832)の総家数は27軒である。この家屋数を用いれば，「5軒流家，3軒潰家」より，30%が流失等となる。よって，冠水厚を2mとし，浸水高はT.P4.3mとなる。位置情報が集落単位であり，家屋被害から地上冠水厚さを推定した値であるため痕跡信頼度はCとする。

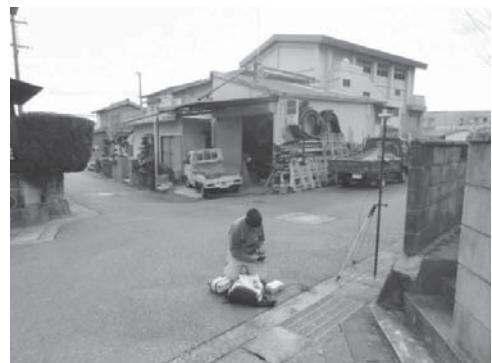
図8 西ノ谷の測定点位置(左)及び測定写真(右)

以前の海岸線と考えられる道路から一つ内陸側を走る集落内の道で，集落の代表点と考えられる地点で地盤高を測定し，T.P.3.34mを得た(図8)。

19軒潰家」より，33%が流失等となる。よって，冠水厚を2mとし，浸水高はT.P5.3mとなる。安政南海地震津波(1854)については「7軒流失」より，6%が流失となる。よって，冠水厚を1.5mとし，浸水高はT.P4.8mとなる。位置情報が集落単位であり，家屋被害から地上冠水厚さを推定した値であるため痕跡信頼度は両津波共にCとする。

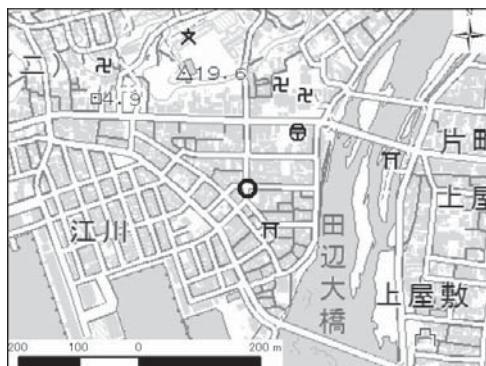
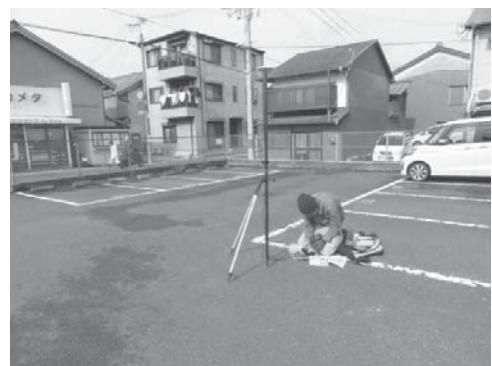
図9 江川の測定点位置及び測定写真

江川はほぼ平坦な市街であるが，市街地内の代表点と考えられる地点で地盤高を測定し，T.P.2.74mを得た(図9)。

宝永地震津波(1707)については「残らず流失」より，冠水厚を3mとした。よって浸水高はT.P5.7mとなる。安政南海地震津波(1854)については，家屋は1軒のみ流失だが，「大荒れ」の表現より0.5m加算し，冠水厚を1.5mとした。よって浸水高はT.P4.2mとなる。位置情報が集落単位であり，家屋被害等から地上冠水厚さを推定した値であるため痕跡信頼度はCとする。

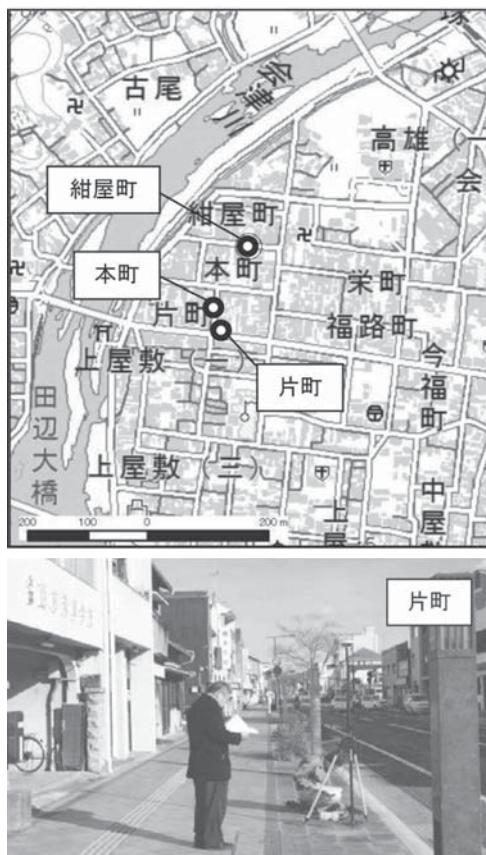
図 11 紺屋町, 本町, 片町の測定点位置及び測定写真

この一帯は平坦な土地であるが、紺屋町の通り、本町の横町を通る小路、片町の面する通りの地盤高を測定し、それぞれ T.P.2.17m, T.P.2.12m, T.P.2.22m を得た（図 11）。

宝永地震津波（1707）については、全ての家屋が被災していることより、冠水厚を3mとした。よって浸水高はT.P.5.1～5.2mとなる。安政南海地震津波（1854）については、「大體五六尺汐入り込み」との記載から冠水厚さを6尺（1.8m）と見積もった。よって浸水高はT.P.3.9～4.0mとなる。位置情報が地区単位であり、冠水厚さも幅があるため痕跡信頼度は両津波共にCとする。

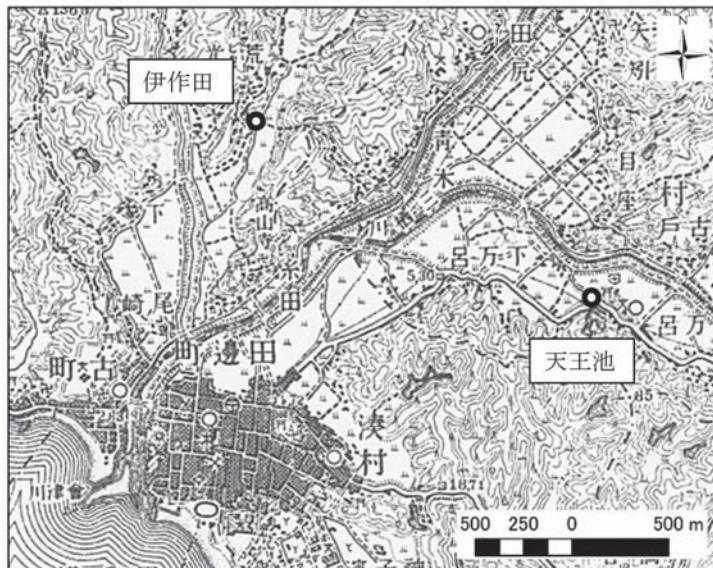
図 13 旧版地形図での伊作田及び天王池の調査地点

伊作田は、会津川に注ぐ稻荷川の支流の荒光(あらびか)川沿いの、国道42号線の北に位置する。江戸期の地勢が伺える、旧版地形図での伊作田周辺を、調査地点と共に図13に示す。

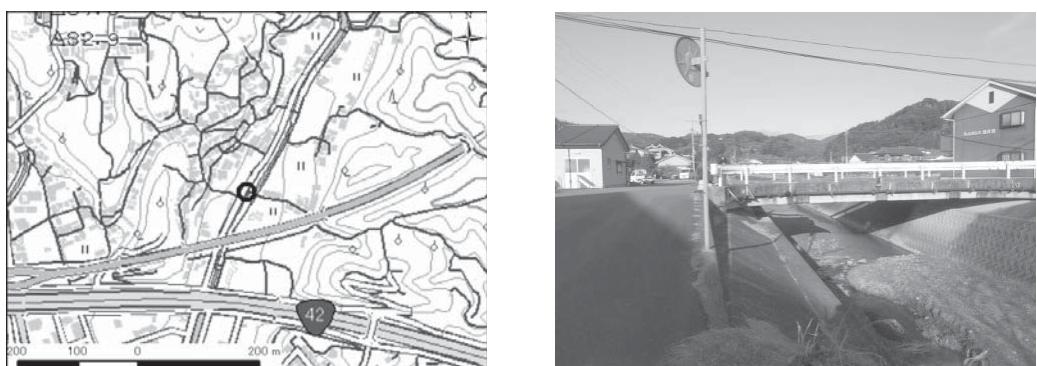
図 14 伊作田での測定地点位置(左) 荒光川及び地盤高測定を行った前川橋(右)

荒光川を渡る橋である前川橋の下の水面高さを測定した(図14)。橋の上の地盤高がT.P.7.93m、川面から橋までの高度を標尺で測定したところ、3.8mであった。川面の高さはT.P.4.1mとなる。

宝永地震津波(1707)については、伊作田まで漂流物が漂着したとの記述から、少なくとも0.5m程度は水深があったと推定した。よって浸水高はT.P.4.6mとなる。位置情報が集落単位であり、漂着物からの冠水厚さ推定であるため、痕跡信頼度はCとする。安政南海地震津波(1854)については、「伊作田村田畑は下村堂の辺まで」の記述から、この地点が遡上端であったと推定し、遡上高をT.P.4.1mとした。測定位置に不確定性があるため、痕跡信頼度はCとする。

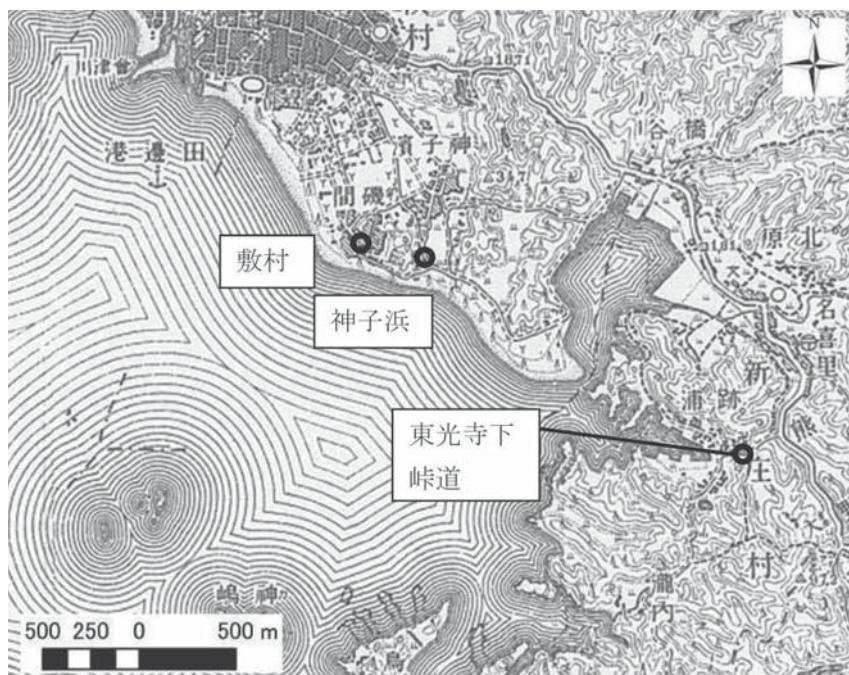
図16 敷村、神子浜、東光寺下峠道周辺の旧版地形図

戸期の地勢が伺える、旧版地形図での敷村周辺を、調査地点と共に図16に示す。次に述べる神子浜と共に、図17、図18の地図と比べると、現在は港となっている海岸が、当時は砂浜であったことがわかる。

東光寺は田辺湾奥の跡之浦に位置する。東光寺周辺の、旧版地形図を図16に示す。東光寺のある、現在は陸地となっている「跡之浦」が、当時は入り江であったことがわかる。

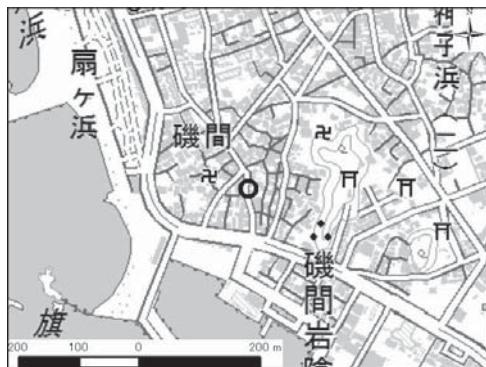
図 17 敷村の測定点位置及び測定写真

磯間の集落内で地盤高を測定し、TP3.51mを得た（図17）。

湊村の総家屋数を用いると、敷村での流失等の家屋割合は20%となる。よって、冠水厚を2mとし、浸水高はTP5.5mとなる。位置情報が集落単位であり、家屋被害から地上冠水厚さを推定した値であるため痕跡信頼度はCとする。

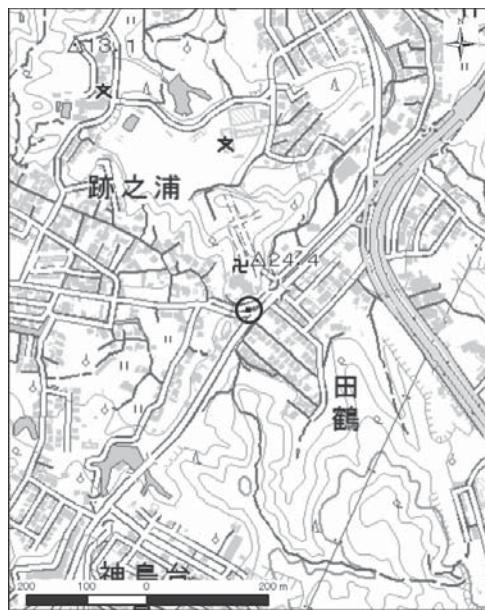
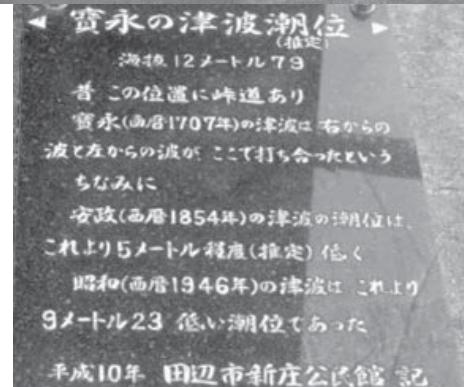
図19 東光寺下峠道の石版位置(左、右上写真矢印位置)及び石版(右下)

現地に赴いたところ、峠道に田辺市新庄公民館が平成10年に取り付けた石版があり、そこには「寶永の津波潮位（推定）」として

海拔12.79mとあった。「昔この位置に峠道あり。」との記載より、これは当時の峠道（現在の峠道は掘り込みが深く（3m位）、ほぼ垂直で、宝永期にこのような掘り込まれ方は無かったであろうことから、当時よりも掘り下げられていると考えられる）の高さを実測したものと判断した。現在の峠道から寺へと登る坂の下端で地盤高を測定したところT.P.11.6mであり、石版に記された津波高よりも低いことが確かめられた（図19）。遡上高は石版の値であるT.P.12.8mとした。石版の潮位は当時の峠道の高さと判断されることより、痕跡信頼度はAとする。

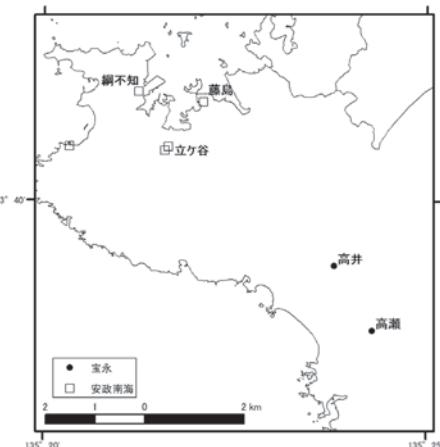
図 20 和歌山県白浜町の調査地点

和歌山県白浜町の津波痕跡調査地点を図 20 に示す。また、江戸期の地勢が伺える、

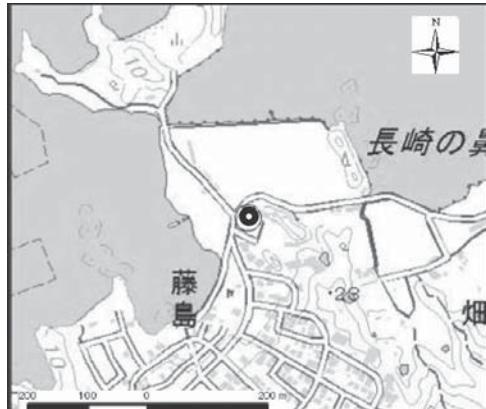
図23 藤島の測定点位置及び測定写真(矢印は測定位置)

を得た(図23)。

家は流されず、壁の傷みが20軒程あったという記載から、冠水厚さは1m程度であろうと推定した。よって浸水高はT.P.3.8mとなる。位置情報が集落単位であり、家屋被害から地上冠水厚さを推定した値であるため痕跡信頼度はCとする。

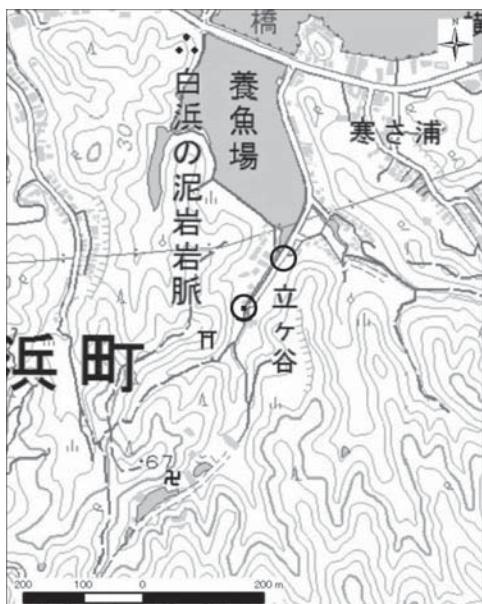
図 24 立ヶ谷の測定点位置及び測定写真（右上：地蔵堂脇、右下：集落上端）

立ヶ谷では、集落下端と上端の2か所で地盤高を測定した(図24)。

下端では、海岸近くの地蔵堂の脇で地盤高を測定し、T.P.2.04mを得た。上端としては、谷筋の平地が無くなる地点に立つ家屋前で地盤高を測定し、T.P.3.58mを得た。

「立ヶ谷のこらす流失」の記載より、集落下端での冠水厚を3mと推定すると、集落下端での浸水高はT.P.5.0mとなる。集落上端では、家屋が流失したこと考慮すると冠水厚の下限として1.5mと推定でき、浸水高はT.P.5.1mとなる。位置情報が集落単位であり、家屋被害から地上冠水厚さを推定した値であるため痕跡信頼度は両地点共にCとする。

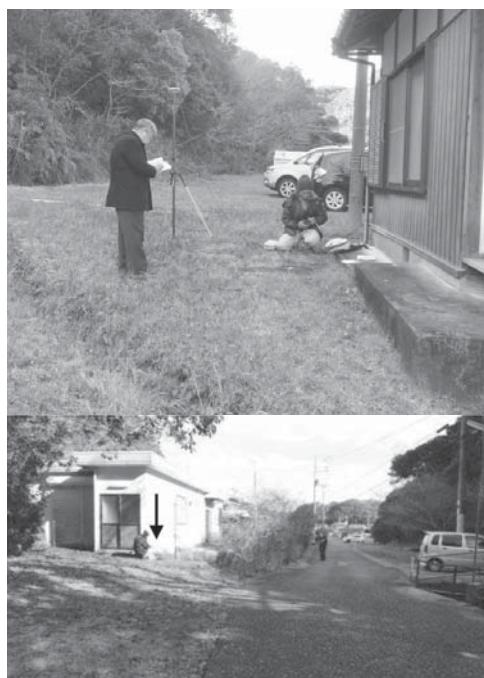
図 25 綱不知の測定点位置及び測定写真

綱不知では、旧市街地の上端と考えられる地点の道路上の地盤高を測定し、T.P.2.58mを得た(図25)。「綱不知九分通り流失」との記載だが、測定地点が旧市街と考えられる最高地点なので、冠水厚さを1.5mと推定し、浸水高はT.P.4.1mとした。位置情報が集落単位であり、家屋被害から地上冠水厚さを推定した値であるため痕跡信頼度はCとする。

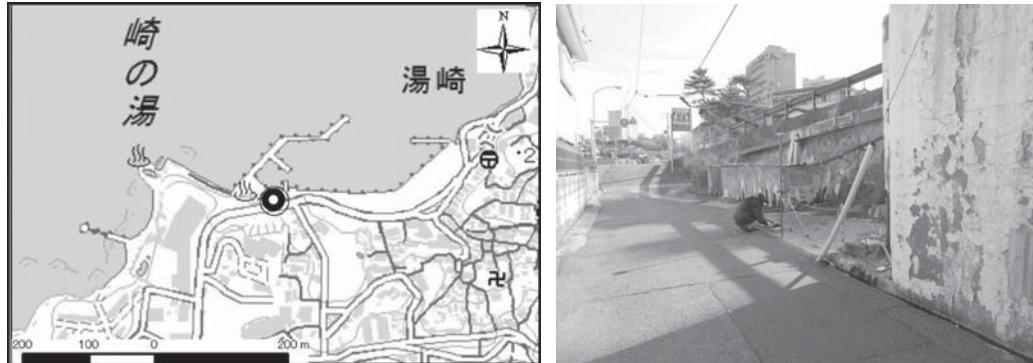
図 26 富田大湯の測定点位置及び測定写真

在も温泉がわき出している地点であろうと推測し、湯崎に赴いたところ、漁港の西側の防波堤近辺で温泉の湧き出しを確認した。湧き出し口で地盤高を測定し、T.P.4.09mを得た（図 26）。

「八尺ほど平之地へ打越」より、冠水厚を 2.4m とし、浸水高を T.P.6.5m と推定した。位置に曖昧さがあるため、痕跡信頼度は C とする。

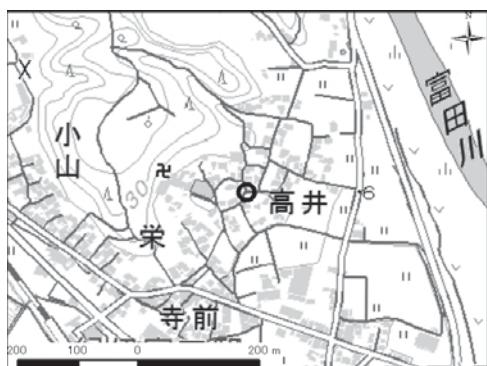
図 27 高井の測定点位置及び測定写真

高井の集落中心付近の家屋脇で地盤高を測定し、T.P.6.85mを得た（図 27）。

「一軒も残らず」との記録より冠水厚を3mとし、浸水高をT.P.9.9mと推定した。位置情報が集落単位であり、家屋被害から地上冠水厚さを推定した値であるため痕跡信頼度はCとする。

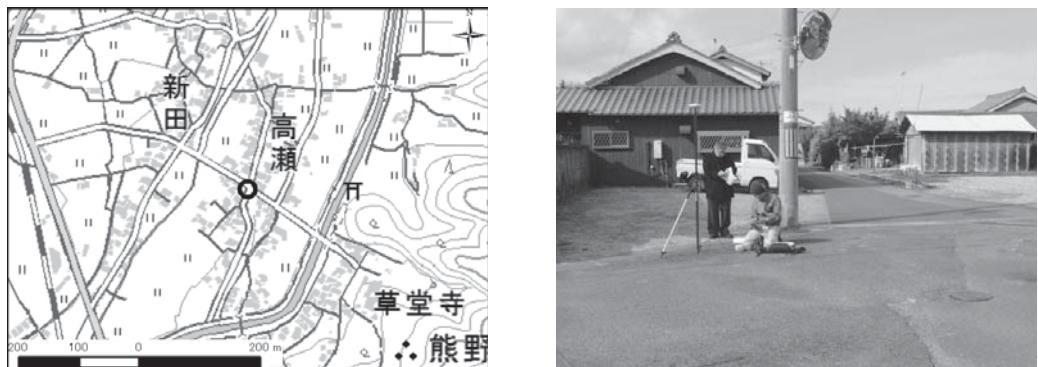
図 28 高瀬の測定点位置及び測定写真

高瀬の集落中心付近の路上で地盤高を測定し、T.P.2.70mを得た（図 28）。

「一軒も残らず」との記録より冠水厚を3mとし、浸水高をT.P.5.7mと推定した。位置情報が集落単位であり、家屋被害から地上冠水厚さを推定した値であるため痕跡信頼度はCとする。

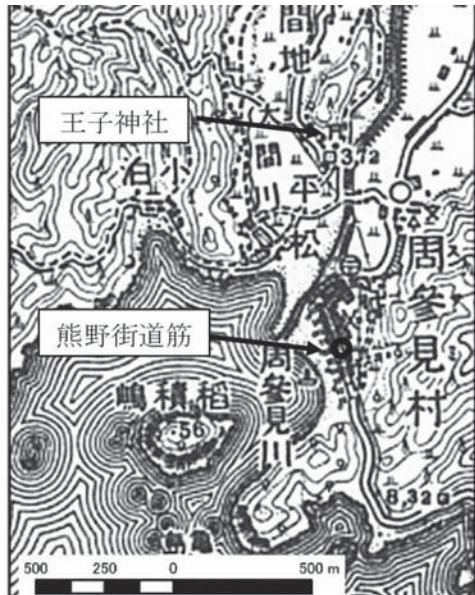
図30 旧版地形図での周参見調査地点(左), 王子神社(右)

王子神社（図 30）の社殿から階段で下った、鳥居の建つ地盤面に国土地理院の水準点があり、標高は T.P.4.00m であった。

「洪浪激烈浸屋舍」より、神社にまで津波は到達していると考えた。神社にある石塔は安政以前のもので、社殿は浸水していないと考え、社殿の地盤面が遡上端と推定した。社殿の地盤面は、水準点の設定されている、社殿から階段で下った地盤から 1.5m 上であると、撮影した写真に写りこんでいる車両の高さとの比較より判読した。よって、遡上高は T.P.5.5m となる。王子神社の位置は確定でき、社殿地盤面高さは、水準点高さを元とし、水準点からの相対高さの判読精度も高いと考え、痕跡信頼度は B とした。

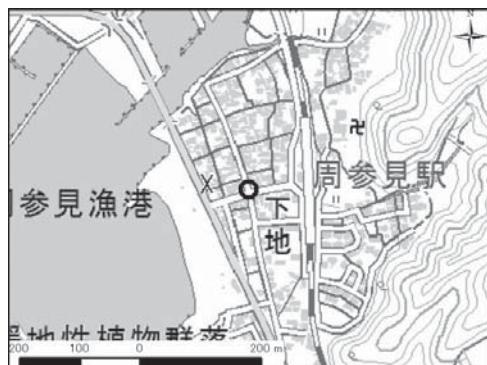
図31 周参見（熊野街道筋）の測定点位置及び測定写真

現地では羽鳥の記した宝匣印塔は見つけられなかった。周参見の代表地点として、熊野街道筋の地盤高を測定し、T.P.4.37mを得

溺死者の数から被害甚大と考え、冠水厚は3m程度であったと推察した。よって浸水高はT.P.7.4mとなる。位置情報が集落単位であり、溺死者数から地上冠水厚さを推定した値であるため痕跡信頼度はCとする。

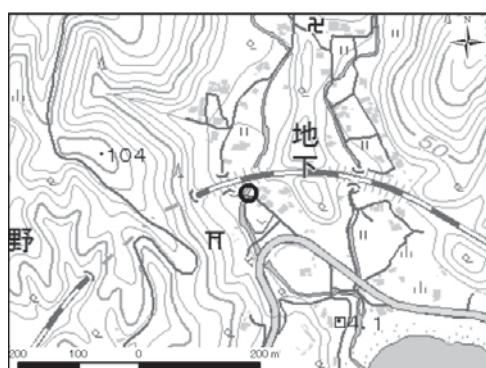
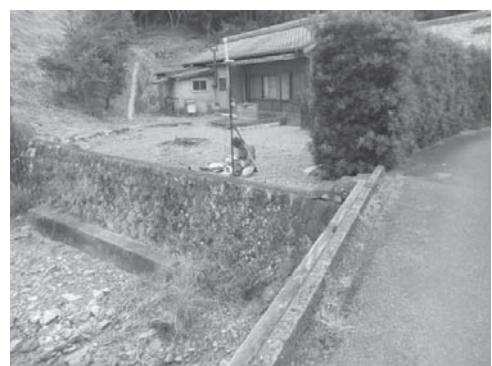
図33 里野の測定点位置及び測定写真

津波は「夫より上へ五六間余り」まで遡上したことより、橋から上流約10mの川底の地盤高を測定した。

橋から約10m上流の川の縁の地盤高はT.P.8.30m、測定地点から川底までの高さは1.92mより、川底の高さは8.30-1.92=T.P.6.38mとなる。よって、遡上高はT.P.6.4mとなる。位置はほぼ確定できるが、若干の曖昧さがあるため、痕跡信頼度はBとする。

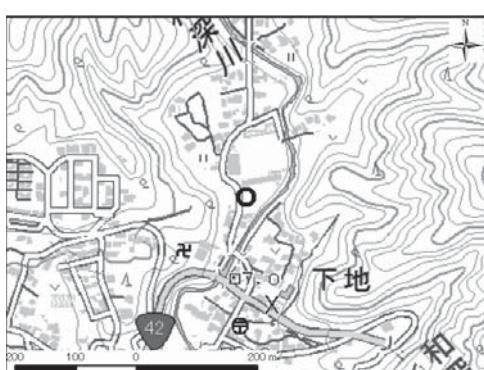
図35 和深の測定点位置及び測定写真

和深小学校は現在廃校となっている。校庭の地盤高を測定し、T.P.8.85mを得た(図35)。

歌山県下に於ける宝永安政年度の津浪状況調査』(和歌山県土木課)の刊行は昭和13年であり、近隣の方の小学校入学は5歳の時(昭和16年)であるから、昭和13年から16年の間に小学校が移転している可能性は少ない。よって原文の小学校と現在の小学校は同じ位置にあったと考えられる。浸水高の下限値はT.P.8.9mとなる。小学校の位置は確定しており、校庭は平らなので地盤高の精度は高いと考え、痕跡信頼度はAとする。

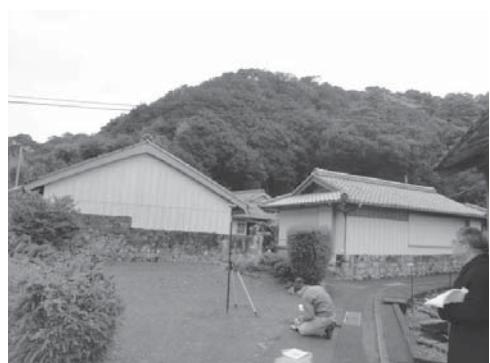
図 37 田子の測定点位置及び測定写真

田子川河口から約 200m 上流左岸の大追平橋近くの民家が立つ地盤高を測定し、T.P.4.35m を得た。旧版地形図での田子調査

記録に田子「浦」とあることから、浸水は岸辺に沿った地帯で、余り浸水はしなかったと考え、冠水厚は 0.5m とした。よって浸水高は T.P.4.9m となる。位置情報が集落単位であり、家屋被害から地上冠水厚さを推定した値であるため痕跡信頼度は C とする。

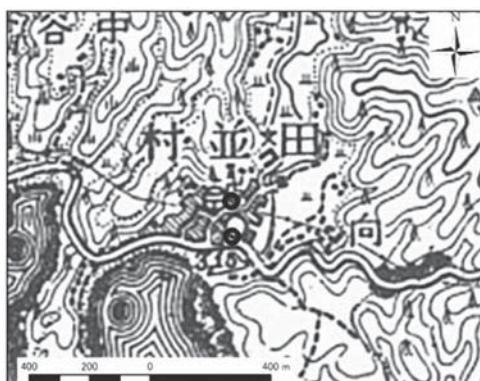
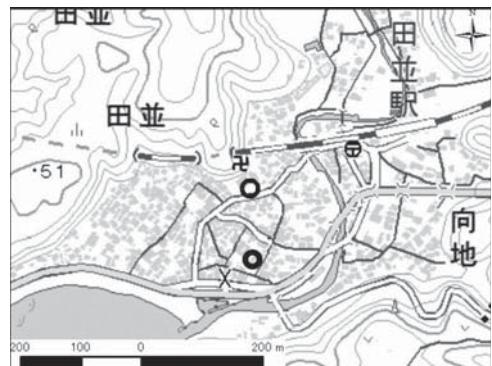
図40 旧版地形図（左）及び現在の地図（右）での田並調査地点位置

円光寺では、寺院の庭で地盤高を測定し、T.P.5.44mを得た。「津波襲来」という語句より、僅かに浸水したと考えられる。よって宝永地震津波（1707）での浸水高の下限値はT.P.5.4mとなる。円光寺の位置は確定でき、寺院の庭は平らで地盤高の精度は高いことより、痕跡信頼度はAとする。

市街地では、市街部低地での地盤高として、熊野街道につながる、田並公民館脇の路地に入った地点で測定し、T.P.3.68mを得た。「4,5軒流出」より数軒流出と考え、冠水厚は約1.5mとした。安政南海地震津波（1854）での浸水高はT.P.5.2mとなる。位置情報が集落単位であり、家屋被害から地上冠水厚さを推定した値であるため痕跡信頼度はCとする。

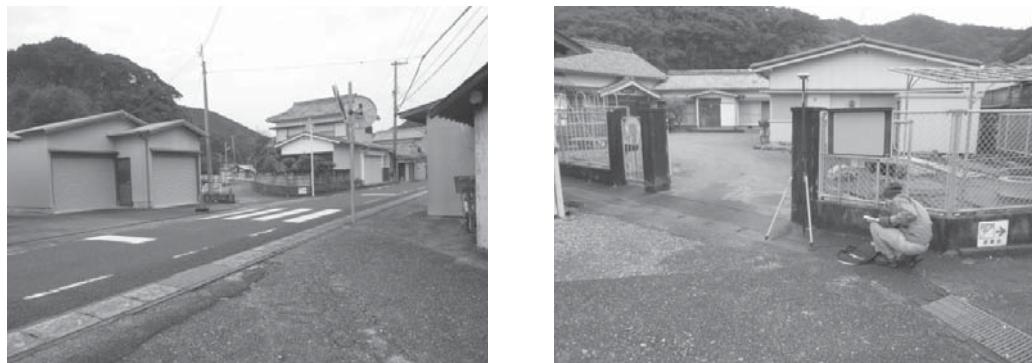
図 43 有田調査写真

有田市街地の中心部の地盤高として、有田川河口から約 200m 遠った左岸の路地で測定を行い、T.P.2.92m を得た。

「半分流失」との記述より冠水厚を 2m と推定した。よって浸水高は T.P.4.9m となる。位置情報が集落単位であり、家屋被害から地上冠水厚さを推定した値であるため痕跡信頼度は C とする。

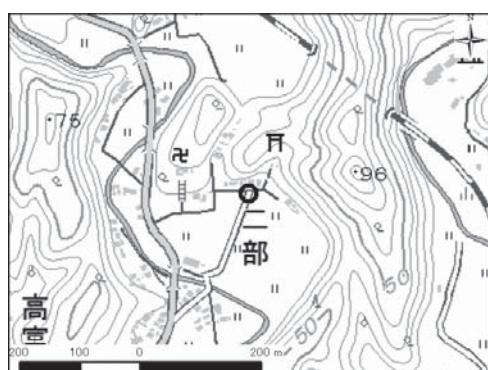
図45 二歩の測定点位置及び測定写真

二部の集落は北にある山の端にあり、南は田となっている。旧版地形図と比べても、当時と現在で大きな変化はない。集落の中央部の道路脇で地盤高を測定し、T.P.5.02mを得た（図45）。「残らず流失」との記述より冠水厚は約3mと考えた。よって浸水高はT.P.8.0mとなる。位置情報が集落単位であり、家屋被害から地上冠水厚さを推定した値であるため痕跡信頼度はCとする。

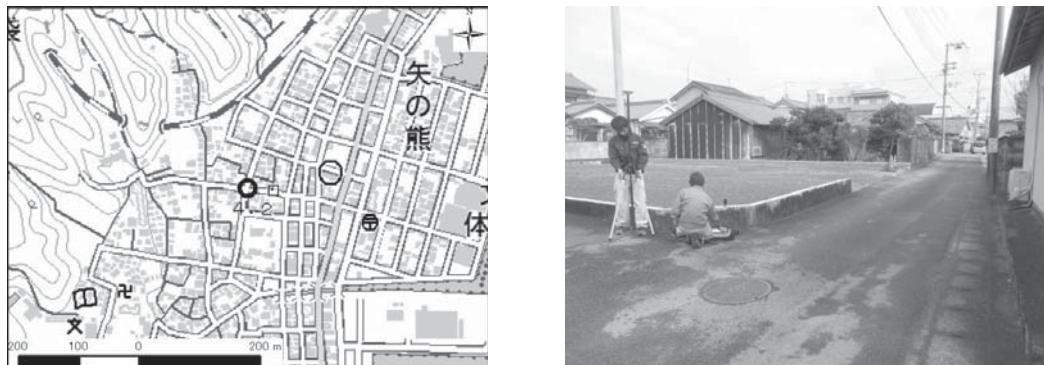
図 47 串本の測定点位置及び測定写真

旧版地形図との対比から、安政当時の海岸線は、現在の国道42号線から2本山側の道路であったと考えられる。よって、「海岸から約100mの陸上に及び」の記述から、串本町のほぼ中央の、国道の2本山側の道路から100m内陸側の地点で地盤高を測定し、T.P.4.04mを得た(図47)。なお、近傍の水準点の標高は4.2mであり、測定値に近い値となっている。

測定地点が津波の遡上端と考え、遡上高をT.P.4.0mとした。測定地点一帯はほぼ平坦であり、遡上高の精度は高いと考えられるが、「海岸から100m」の位置に任意性があるため痕跡信頼度はBとする。

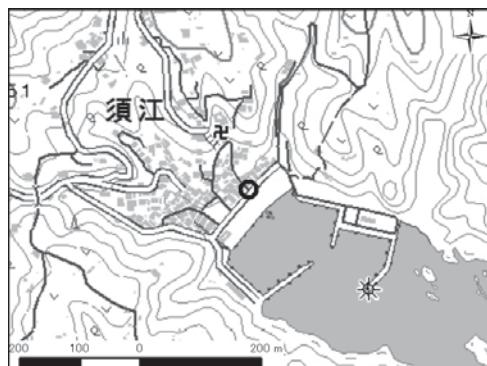
図51 須江の測定点位置及び測定写真

須江に赴くと、漁港の背後の市街地が漁港よりも1段高くなっていた。漁港に面する市街地前面で地盤高を測定し、T.P.4.31mを得た（図51）。「潮満ちたり」との記述であり、具体的な被害についての記載は無いので、冠水厚は約0.5m程度であったと推定した。よっ

て、浸水高はT.P.4.8mとなる。位置情報が集落単位であり、津波の浸水状況から地上冠水厚さを推定した値であるため痕跡信頼度はCとする。

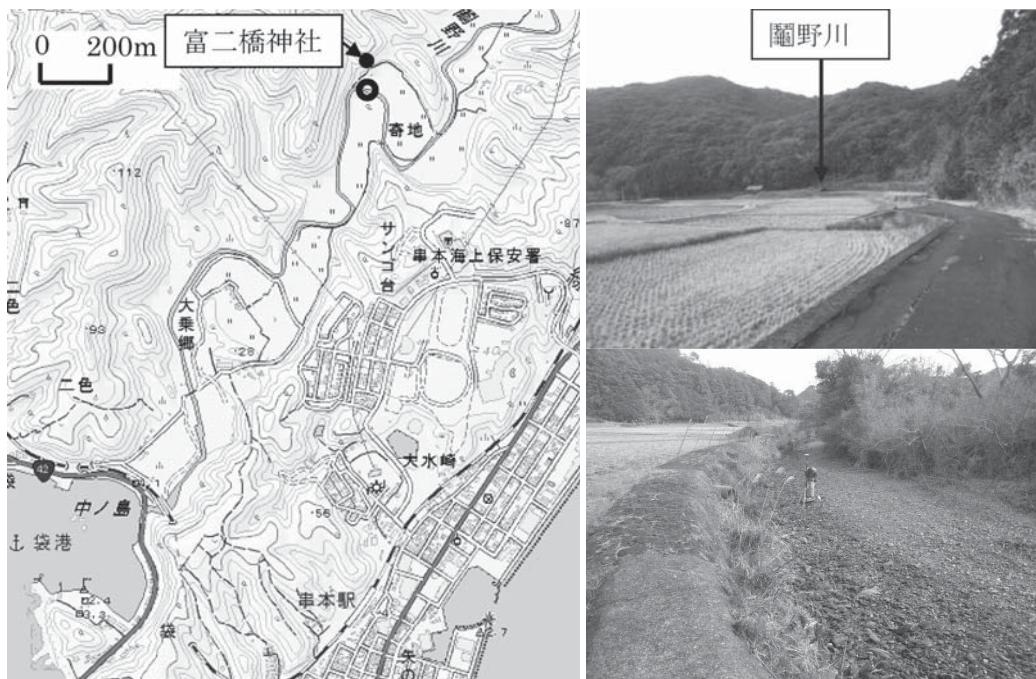
図52 鬱八幡（現富二橋神社）の測定点位置及び測定写真

河床の地盤高を測定し、T.P.6.16mを得た（図52）。

船は吃水以上の冠水がないと運ばれないので、「二百石五百積の廻船」の吃水がこの地点での冠水厚となる。都司ら（2017）では、小佐田（1972）を引用し、五百石船の吃水を1.9mとして冠水厚を求めており、史料では「二百石五百積」とあるが、原史料の転記時に「五百石」の「石」が抜け落ちた可能性もある。ここでは史料の廻船の吃水を五百石船の吃水と同じく1.9mと仮定し、この地点での冠水厚を1.9mと考え、浸水高をT.P.8.1mと推定した。八幡神社の位置が特定でき、位置精度はある程度高いため、痕跡信頼度はBとする。

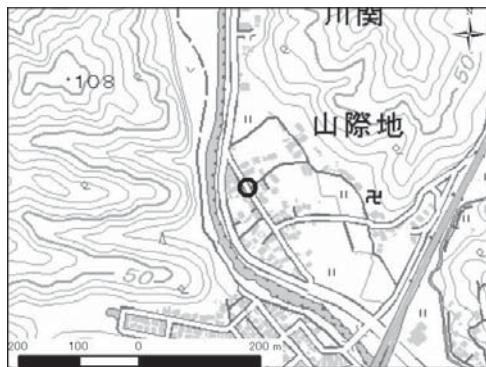
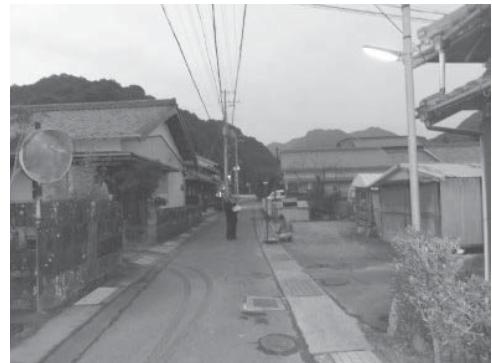
図 59 川関の測定点位置及び測定写真

川関の集落を通る路地上で地盤高を測定し、T.P.6.29mを得た。ここが津波遡上端と考え、遡上高をT.P.6.3mとした。位置情報が集落単位であるため痕跡信頼度はCとする。旧版地形図での川関調査地点位置を図58に、現在の測定地点周辺図及び測定場所写真を図59に示す。

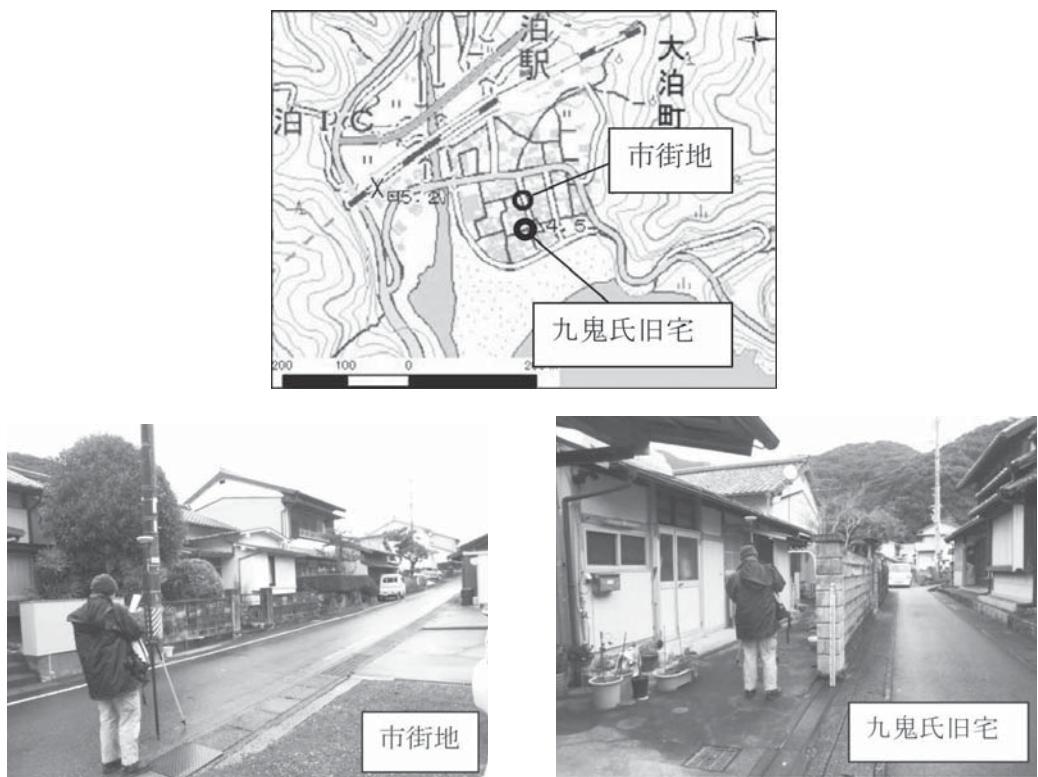
図 63 大泊（市街地、九鬼氏旧宅）の測定点位置及び測定写真

現地でのヒアリングより、九鬼匡男氏の旧宅位置が判明した。旧宅は海岸沿いの市街地にあり、住居敷地の地盤高を測定して、T.P.3.29mを得た（図63）。

「床より二尺」の記載から、床高さを0.7m、2尺=0.6mとして冠水厚を1.3mと見積もり、浸水高をT.P.4.6mと推定した。史料位置が確定でき、冠水厚さも記載から明確に求められるので、痕跡信頼度はAとする。

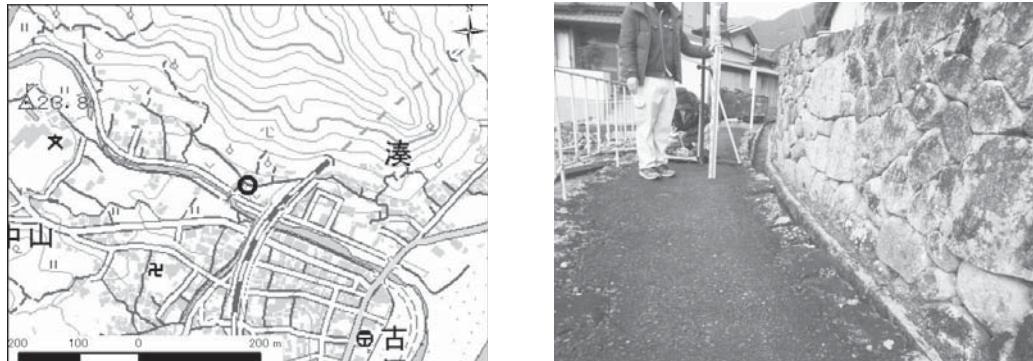
図64 新鹿の測定点位置及び測定写真

新鹿には安政東海地震津波（1854）の津波到達点を示す「津波留」と掘られた石が、民家の石垣にはめ込まれている。

石碑前の地盤高を測定し、T.P.8.76mを得た（図64）。地盤面から石碑中央までの高さを標尺で測ったところ0.9mであったので、浸水高をT.P.9.7mと推定した。石碑位置での測定であるため、痕跡信頼度はAとする。

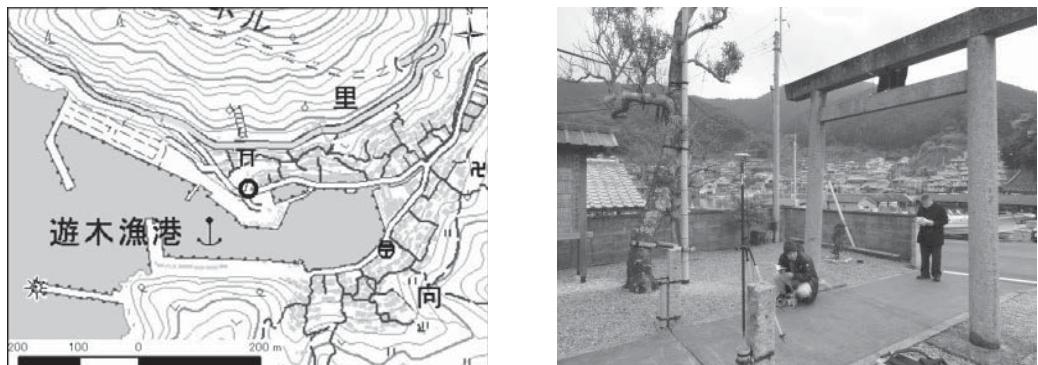
図 66 遊木の測定点位置及び測定写真

集落の最も湾口側にある遊木神社の敷地で地盤高を測定し、T.P.5.78mを得た。旧版地形図での遊木調査地点位置を図65に、現在の測定地点周辺図及び測定場所写真を図66に示す。

宝永地震津波（1707）では死者が2名、安政東海地震津波（1854）では死者が7名と少ないこと、神社は集落より高いことより、両地震共に冠水厚+1mと推定した。よって浸水高はいずれもT.P.6.8mとなる。遊木神社の位置は確定できるが、判断に用いた被害状況は神社を含めた集落一帯のものであり、被害状況から地上冠水厚さを推定した値であるため痕跡信頼度は両津波共にCとする。

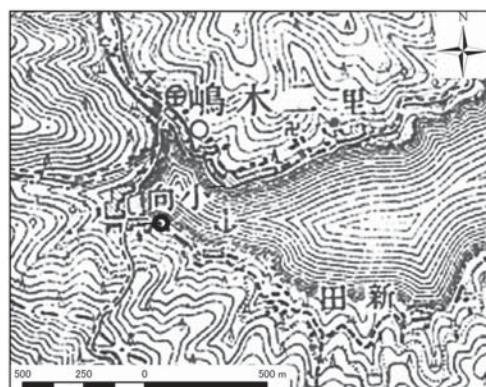
図 67 旧版地形図での二木島調査地点位置

向月庵前の地盤面を測定し、T.P.3.74mを得た。旧版地形図での二木島調査地点位置を図 67 に、現在の測定地点周辺図及び測定場所写真を図 68 に示す。

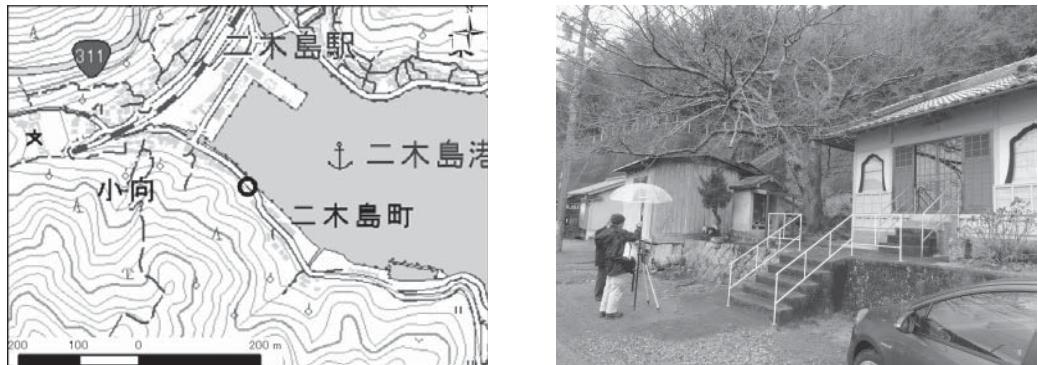
図68 二木島の測定点位置及び測定写真

昔の観音堂は現在の向月庵と同じ規模と仮定した。測定地盤面から観音堂の建つ一段高い地盤の高さを標尺で測定したところ 1.1m であった。観音堂の地盤から屋根の上端までは標尺で測定したところ 5.0m なので、浸水高を $3.74 + 1.1 + 5.0 = 9.8\text{m}$ と推定した。観音堂の位置は確定できるが、冠水厚の推定に仮定を用いているため、痕跡信頼度は B とする。

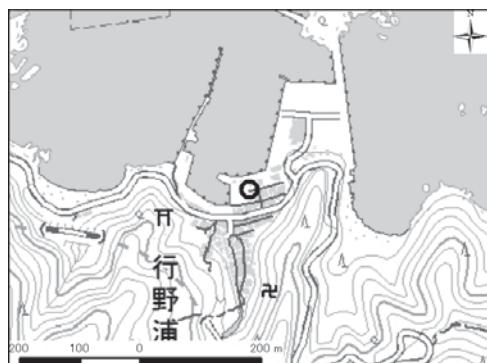
図71 行野浦の測定点位置及び測定写真

行野浦集落の海岸部の地盤高を測定し、T.P.2.44mを得た（図71）。

「流失1軒」より、冠水厚を1mと推定し、浸水高をT.P.3.4mとした。位置情報が集落単位であり、家屋被害から地上冠水厚さを推定した値であるため痕跡信頼度はCとする。

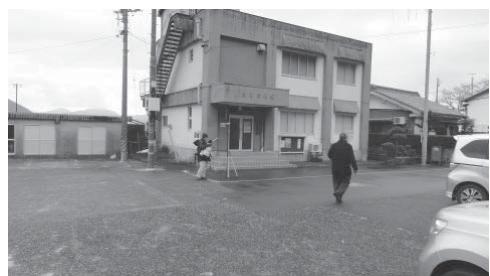
図72 大曾根浦の測定点位置及び測定写真

大曾根浦の集落で、海岸から内陸側に11軒あたりと考えられる位置の地盤高を測定し、T.P.5.43mを得た（図72）。

「流失11軒」の記載より、冠水厚を1.5mとした。よって浸水高はT.P.6.9mとなる。位置情報が集落単位であり、家屋被害から地上冠水厚さを推定した値であるため痕跡信頼度はCとする。

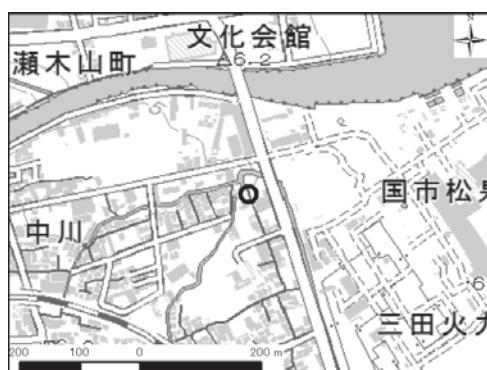
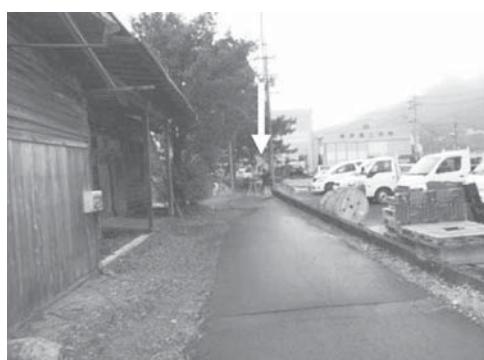
図73 矢浜の測定点位置及び測定写真

矢浜の海側の地区として、県道778号線の内陸側脇にある路地の地盤高を測定し、T.P.2.97mを得た（図73）。

宝永地震津波（1707）については、「流失53軒」の記載より、全家屋数を1601年の家屋数である97軒とすると、流失家屋の割合は $53 \div 97 = 55\%$ となる。よって冠水厚さを2mと推定した。従って浸水高はT.P.5.0mとなる。安政東海地震津波（1854）については「流失21軒」の記載がある。全家屋数は1601年時点では97軒であり、安政東海地震津波（1854）当時はこれよりも家屋数は多かった可能性もあるが、仮に全家屋数を97戸とす

ると、流失家屋の割合は $21 \div 97 = 22\%$ となる。流失家屋数は21軒であり、数軒程度の流失では無い。よって、冠水厚さを2mと推定した。従って浸水高はT.P.5.0mとなる。位置情報が集落単位であり、家屋被害から地上冠水厚さを推定した値であるため痕跡信頼度は両津波共にCとする。

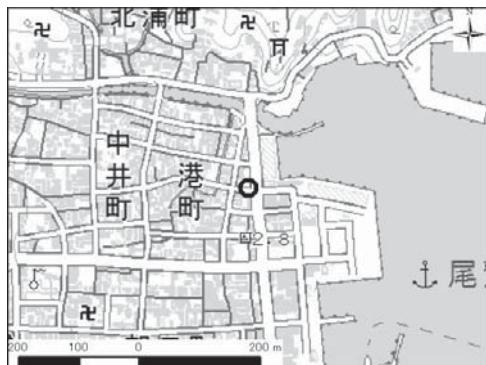
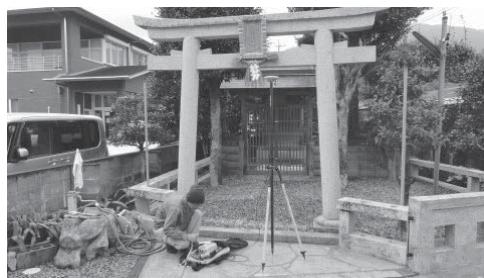
図 74 恵比寿神社の測定点位置及び測定写真

恵比寿神社の鳥居前の地盤高を測定し、T.P.2.58mを得た（図74）。「松の根から1丈6尺」の記述から冠水厚さは4.8mであったとして、浸水高をT.P.7.4mと推定した。恵比寿神社の位置が確定でき、冠水厚さも明確であるため、痕跡信頼度はAとする。

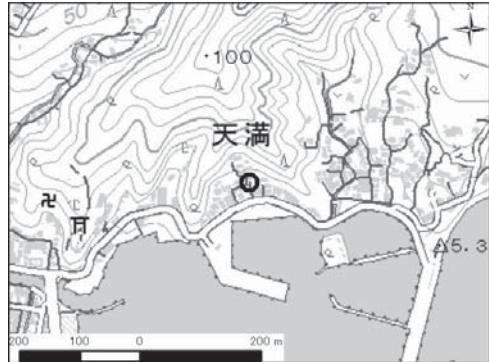
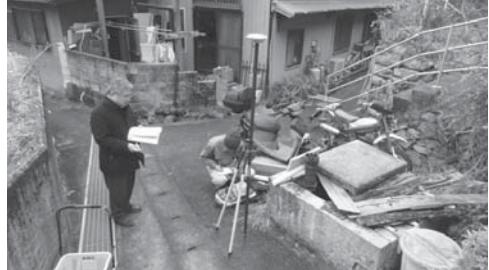
図75 天満浦の測定点位置及び測定写真

天満浦の集落は山腹の斜面にあるが、海岸から斜面を上った、江戸時代からある井戸の脇で地盤高を測定し、T.P.3.36m を得た（図 75）。

宝永地震津波（1707）については「尾鷲之内残り候所々は天満過半」より、「残った家屋が過半」なので 50% 以上が被害を免れたことになる。よって冠水厚を 2m とした。従って浸水高は T.P.5.4m となる。安政東海地震津波（1854）については、2 種類の流失家屋数のうち、小さい方の値である 12 軒を採用すると、幕末の戸数が 46 戸であるので流失は 26% となる。よって冠水厚を 2m とした。従って浸水高は T.P.5.4m となる。位置情報が集落単位であり、家屋被害から地上冠水厚さを推定した値であるため痕跡信頼度は両津波共に C とする。

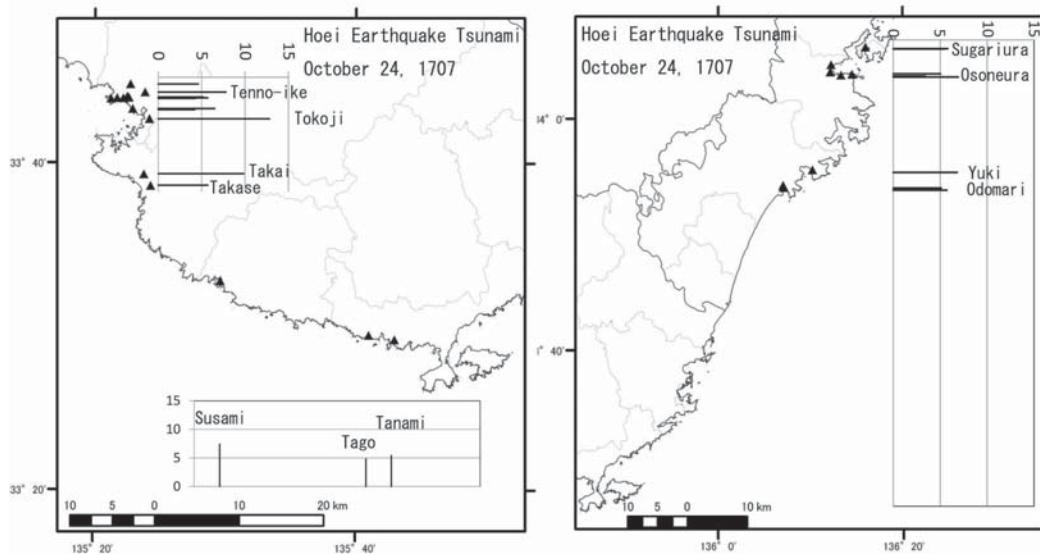
図78 紀伊半島南岸における宝永地震津波(1707)津波高分布(T.P.m)

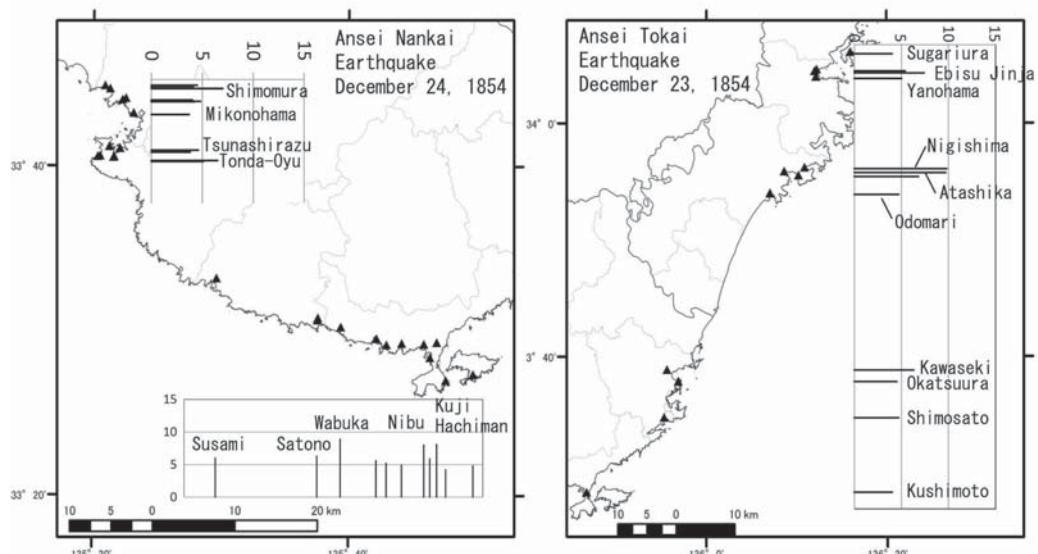
図80 紀伊半島南岸における安政南海
地震津波（1854）津波高分布 (T.P.m)
