伊豆大島、及び新島を襲った歴史津波について

Study on the Historical Tsunamis hit Izu Oshima and Niijima Islands

都司 嘉宣¹・畔柳 陽介²・木南 孝博³・小田桐（白石）睦弥⁴
松岡 祐也⁵・佐藤 雅美⁶・芳賀 弥生⁶・今村 文彦⁶

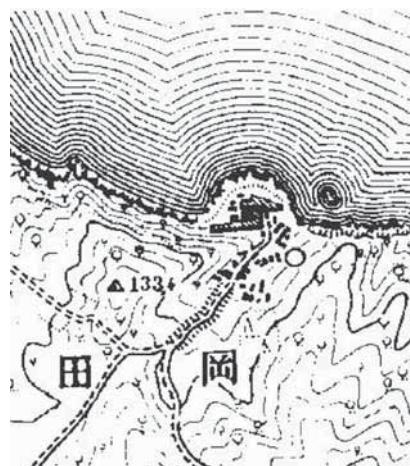
図2 大島・岡田の明治期地図

(図2)によると、岡田は、断崖状の海岸に谷筋から排出された土砂が扇形に海にせり出した形をしており、岡田の主要部はこの狭い扇形の小平野に立地しているため、ここでの家屋はほとんど増加する余地がないと考えられる。のことから寛延二年(1749)の家数が、ほぼ元禄十六年地震津波当時と変化がなかったとすると、全戸数の79.5%の家屋が流失したことになる。流失を免れたのは、全戸数のわずか20.5%，15軒ほどに過ぎなかつた。

の図2と現代の図3とを比較して分かるように、扇形の小平野の上ではなく、その背後の谷筋に沿って台地の上まで町並みが拡大して現在に至っている。扇形の小平野の詳細を2,500分の1住宅図を原図として転写したものが図4である。この図では、現在の家屋を棟ごとに判別できる。海に近いところから、58棟の建物を拾い上げると、図4の太実線で囲んだ半円形の範囲となる。元禄十六年の家屋1軒と現代住宅地図の1棟とは厳密には1対1に対応するとは限らないであろうが、

注記：扇形小平野の南に続く谷筋には明治期の地図にすでに家並みが伸びている（図2）。しかし、江戸から明治中期までここに家がなかったことは、『東京都の地名』（平凡社、2002），に「明治22年（1889）の大火では一戸を除いて民家は全焼するという大災害を出した」とあることから推測することができる。すなわち、谷筋に延びた市街地が明治22年の大火の時にすでにあれば、この谷筋の家は類焼を免れたはずである。岡田の民家がぎっしりひとかたまりに建っていたからこそ、火事によって容易に「一戸を除く全戸数が全焼した」のである。

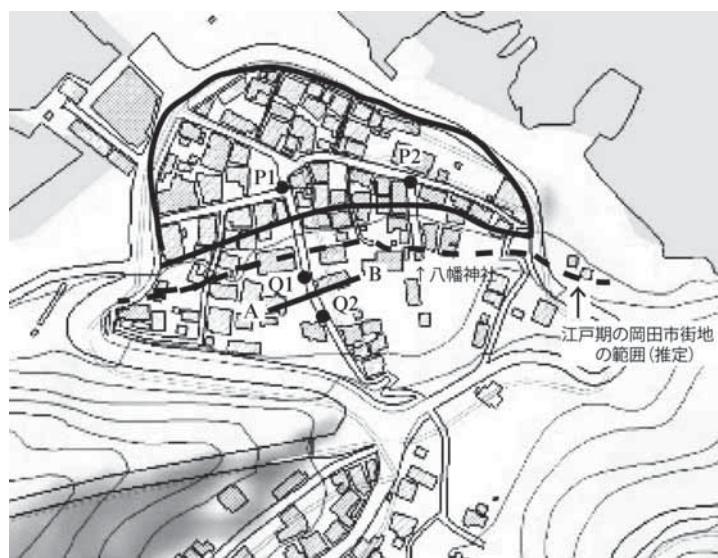
図4 岡田の市街地地図（原図は2,500分の1地図）

およその、流失家屋の範囲は、図4の太実線の範囲と大差ないであろうと推測することは出来よう。この半円形の範囲を東西に縦貫する道路上に集落の代表地点2点、P1、とP2を設定しその地盤標高を測定した（写真1）。P1は扇形小平野部の中心に位置する十字路の交点に当たっておりここに小祠が置かれている（写真2）。また、P2は八幡神社に至る小路の分岐点になっている。P1、P2の両点とも江戸初期以来存在した街路の重要な点であることは疑い得ない。

さて岡田で流失を免れた家の数はわずかに15軒しかない。この知識をもって図4をもう一度見てみると、その15軒はこの図の太実線の範囲外にあったはずである。しかも、流失家屋58に対して非流失家屋は15に過ぎないから、この比率は約4対1になっているはずである。さらに、図4に八幡神社が書き入れてある（写真3）。「神社は集落の一番高いところに置かれる」という「緩い」慣例からすると、この八幡神社の高さが、江戸期の岡田市街の限界線上にあったと推定される。さらに、江戸期から存続する家の敷地区画は比較的小さいのに対して、近代になって新たに宅地とされた区画は大きいことからも、江戸期の市街地の範囲を推定することが出来る。以上の点を全て考慮すると、図4に書き入れ

た破線までがほぼ江戸期の岡田の市街地の範囲であることが分かる。

図4の太実線山側の線は、流失家屋の範囲の限界線であって、浸水の限界線ではない。浸水の限界線は、この太実線より山側を走っていたはずである。このことを考慮して我々は、P1点から谷筋の新開居住区に向う道路の途中、図4の集落の最高地点と考えられるQ1点とQ2点でも地盤高測定を行った（写真4）。この2点の間はやや急坂をなしており、この中間点付近のAB線が浸水限界と推測されたからである。

さて、図4によると、P1点、P2点とも周囲は流失家屋に囲まれた地点である。図5によってここでの地上冠水厚さは3.2m以上あったと推定される。したがって、P1点では、津波浸水高さは10.7mかそれ以上であったと考えられる。一方、図4によると、流失家屋の限界線はP1とQ1の間を、2:1でP1に近い当たりで道路と交差している。比例計算すると、この流失家屋限界線と道路の交点の標高は8.55mのはずである。ここで地上冠水厚さ2.0mであるから、ここでの津波週上高は10.6mとなってP1点での推定と大差が

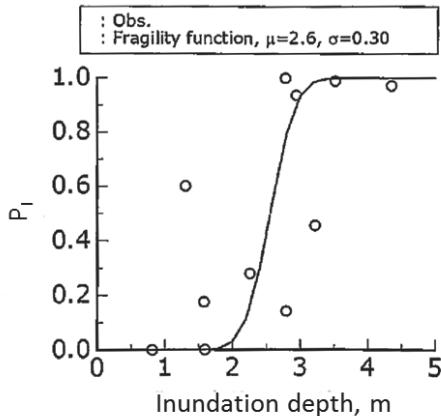
図5 津波による地上冠水厚さと家屋流失率の関係
徳島県宍喰の安政南海地震津波データ等で得られたもの（今井ら, 2016）

図5は今井ら（2016）による地上冠水厚さ（地上面上の水の層の厚さ）と、家屋流失率の関係を表す図である。今井ら（2016）によると、流出率PIと津波による地上冠水厚さx（m）の間には、次の関係が認められる。すなわち、 Φ を正規分布関数として、

$$P_I = \Phi\left(\frac{x - \mu}{\sigma}\right) = \int_{-\infty}^x \frac{1}{\sqrt{2\pi}\sigma} \exp\left[-\frac{(t - \mu)^2}{2\sigma^2}\right] dt$$

となり、家屋が流失するためには地上冠水厚さがおおむね2m以上が必要であることを表している。さらに、100%近い家屋が流失し

ている場所の地上冠水厚さの最低値は、3.2mであることを示している。すると、図4のP1, P2付近で、地上冠水厚さは3.2m程度、山側の太実線の位置で、地上冠水厚さが2.0m程度であると推定することが出来る。

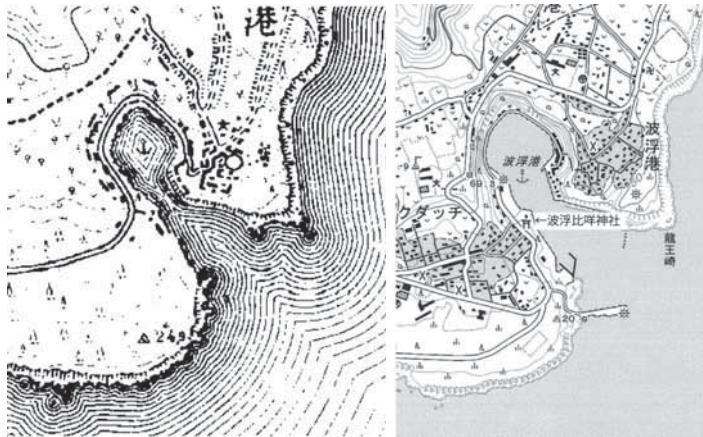
図6 大島波浮港の明治期（左）と現在（右）の地形図

ようになった」というのである。図6によると、波浮は入り海になっていて、港地形に乏しい大島にあって唯一の良港をなしている。この港の奥部はほぼ円形の入り海となっているが、元禄十六年地震（1703）以前は海と切り離された「波浮池」と呼ばれた淡水湖であった（写真5）。波浮池は本来は火山の火口に水がたまつるものであった。それが、元禄十六年地震の津波によって海と湖の間が浸食されて切れ、湖は外海とつながって天然の良港となつたものである。

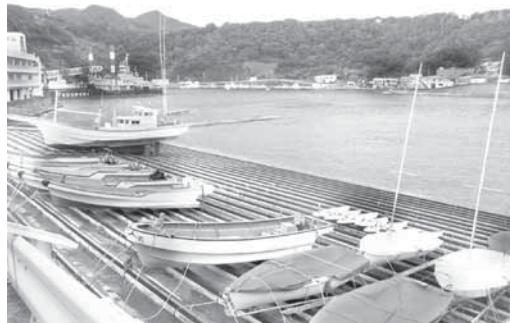
写真5 波浮比咩命神社付近海岸から見た波浮港奥部の光景

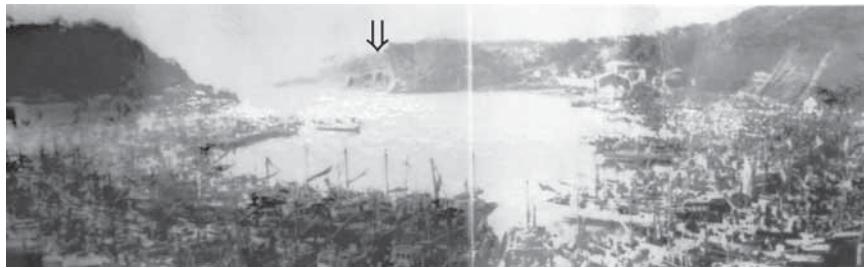
写真6 波浮港昭和初期の写真 矢印の所に切り立った柱状の露岩が3個見える。さらによく見ると露岩3個は崩壊地を表す淡色の部分に取り巻かれている地形が見える。

後であって、工事が行われる前の開口部の様子を観察して、津波による浸食痕跡を観察することは困難になっている。一方、我々は今回伊豆大島郷土資料館に立ち寄る機会を得た。そこに、昭和初期に、荒天時に波浮港内に多数の漁船が避難している写真が掲示されていた。許可を得て、この写真の接写を取らせていただいたのが写真6である。手前には波浮港に多数の漁船が避難停泊しているのが見える。よく見ると対岸の湾口西側の海岸に3個の黒い露岩が見える（写真6, 6b）。さらによく見ると露岩を取り巻く淡色の領域が見える。おそらく植生のない崩壊地（崖面）なのであろう。露岩は固まった溶岩表面の植生が欠落し、鉄分の多い黒い玄武岩質の岩石が露出したものと考えられる。この表面植生の欠落、溶岩の内部岩質が露出した原因となったのが、元禄十六年（1703）地震津波によるものと推定される。

真7、および写真8である。図7に波布港内で、写真6を撮影したカメラの推定設置位置をCと表記した。写真8の背景のPの小ピークは図7の20.9mの三角点（P点とする）と見られ、写真6、及び写真8の3本の露岩のうち、最も背の高い岩の頂点をQとする。写真水面から計ったQの高さ（写真面上の高さ）を x_1 、20.9mの三角点までの高さをyとする。Q点のおよその位置は図7のQ点付近と考えられる。図7の上で、CQの長さをz、CPの長さをwとすると、露岩Qの高さ h_Q は凡そ

$$h_Q = 20.9 \times (z/w) \times (x_1/y)$$

で計算することが出来る。いま、筆者が印刷した紙の上で計測を実施すると、 $x_1=2.54\text{cm}$ 、 $y=4.93\text{cm}$ 、 $z=5.61\text{cm}$ 、 $w=7.56\text{cm}$ を得た。したがって露岩Qの高さは、 $h_Q=7.99\text{m}$ を得る。（もし、写真面上の崩壊の頂点の高さ $x_2=3.03\text{cm}$ を採用するなら、その

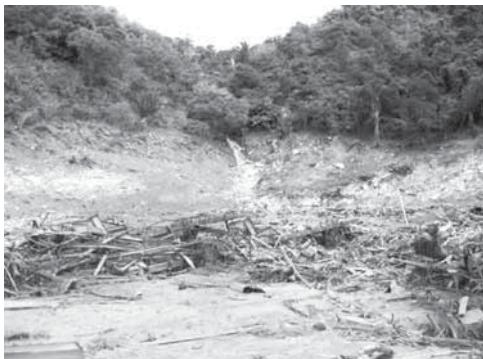
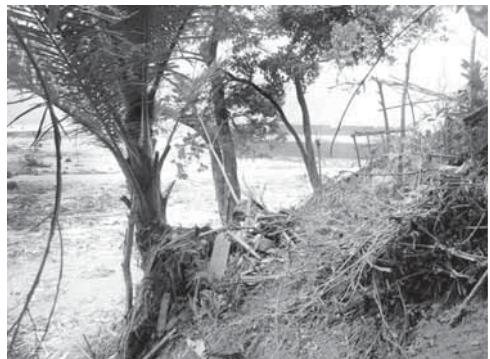
写真 9 2004 年インドネシア国スマトラ島地震津波のときの Banda Ache 市の西方約 15km での谷筋の津波浸食 表土が洗い流され樹木が流された限界線（左写真）よりさらに約 5m 上方まで海水の遡上があったことが確認された (Tsuji ら, 2006)。

シア国スマトラ島津波の時のBanda Ache市の中心街から約15km西方のインド洋に面した海岸の谷筋に遡上した津波の有様である。津波によって標高約29mの高さまで樹木、表土が洗い流された（左写真）が、その限界線からさらに約5m上方の標高34.9mの高さまで浸水したことが確認された（右写真）（Tsuji et al., 2006, 写真10）。このことを考慮すれば、ここでの津波浸水高さは、上記 h_Q のさらに約5mほど上方の、標高12.9mあたりに達していたと考えられる。位置は、(34°

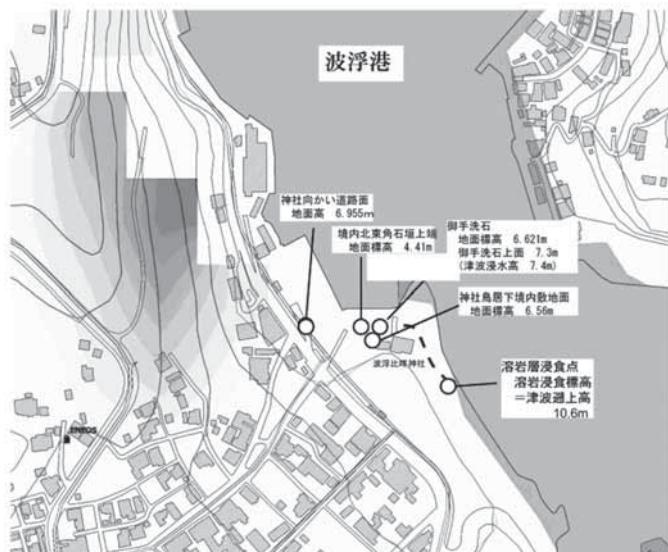
図8 波浮比咩命神社内外点の測定結果

ところが、波浮比咩命神社の境内地は、どこも樹木が繁茂して天空が開けて見える場所が無く、直接GPSによる標高測定はできなかつた。そこで神社の鳥居向いの道路面に測定器械を据えて衛星に基づく測量を行い、この点を起点としてハンドレベル測量を行うこととした。神社向いの道路面（図8参照）は、7.00m であった。

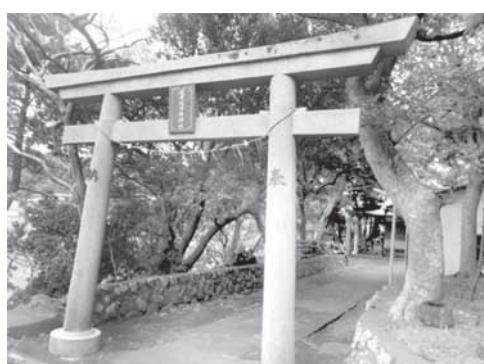
写真11 波浮比咩命神社鳥居（測定点①）

道路面を起点としてハンドレベル測量を行つた結果、TP 標高 6.56m を得た（写真

11)。この標高は神社本殿の敷地の高さであり、神社の流失が伝えられていないことから、元禄津波はこの高さには達していない。

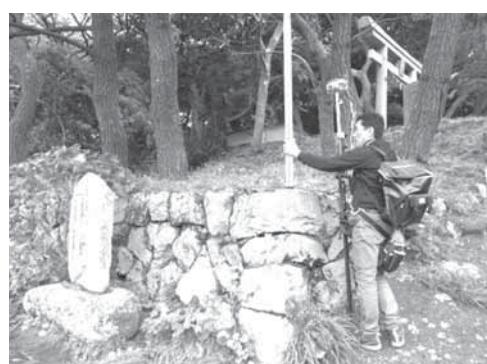
写真12 境内地北東角石垣上(測定点②)

前項の鳥居のすぐ下の境内北東角にあたる地点。地面標高は4.41mであった（写真12）。

津波による水位は、ここではこの石垣の下端には達していないと推定される。それは写真12の箱尺の下端の下1.3mであって、その標高2.1mをこの場所での津波による水位の上限と推定する。この数値は結論表、図面に加えないことにする。

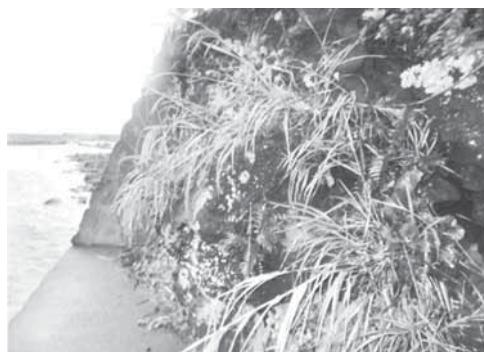
写真13 拠点となる歩道の終点（左）とそこで観察される玄武岩質の溶岩浸食面露頭と、空洞化した溶岩層の下の層（右）。第一次植生（裸岩から植物がまばらに生える過程）が見られるので、最近の工事で形成された溶岩浸食ではない。

波浮比咩神社の本殿の海側（東側）の平坦なコンクリート擁壁の上端をなす歩道を海岸沿いにたどって終点まで進むと、写真13左写真のように歩道の終点を迎える。この付近

で、右側の崖面を観察すると、写真13右写真のような、黒い玄武岩質の露頭面とその下にえぐれて空洞になった層とが重なり合っているのが観察できる。このような層の重なり方は近年の工事によって露出形成されたものではないと推定される。工事ならば溶岩の下にあった柔らかい層の空洞化が説明しがたいからである。結局この露頭面は、元禄地震の津波が、溶岩と粘土層の互層をなす急斜面に打ちあたり、堅い玄武岩の溶岩層の岩石部分が浸食されて露頭面を表し、柔らかい粘土層部分が流し去られたものである可能性がある。

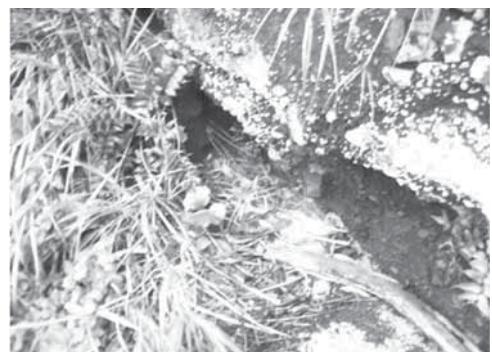
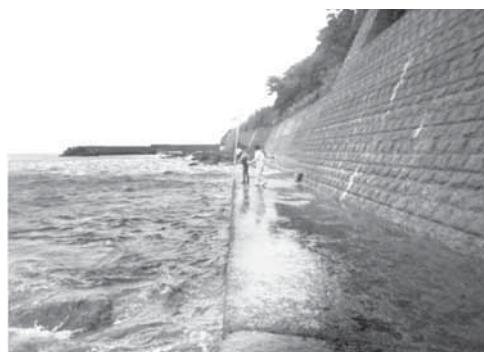
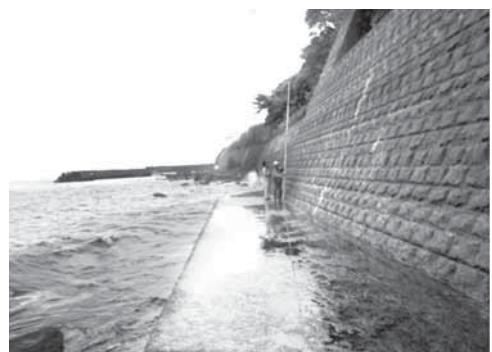
写真14 溶岩浸食面露頭の標高測定

そこで、この部分が元禄地震津波の痕跡が残存しているものと推定して、この溶岩露頭の標高を、観測時の海面と基準として測定し（写真14）天文潮汐補正によってTP標高値を求めた。

ここでは、海面から標高を測定した

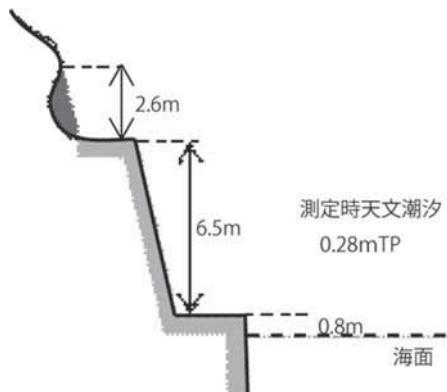
図9 波浮の溶岩浸食面露頭位置の標高測定

その結果、溶岩層露頭の標高は、10.2mを

得た（図9）。この値をここで津波浸水高さと推定する。状況からの推定であるので痕跡信頼度はDとする。位置は $(34^{\circ} 41' 5.66'' \text{N}, 139^{\circ} 26' 18.33'' \text{E})$ である。

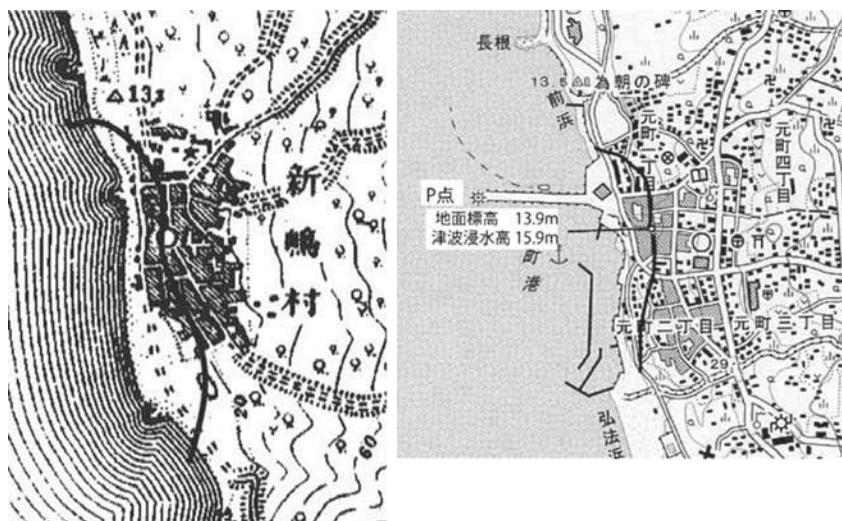
図 10 明治末期の大島・新島村（元町）の市街地（左図） 太実線は、天和四年（1684）噴火津波による津波流失家屋の推定範囲で全体の約 4 分の 1 の家屋が海側にある。右図は明治図の推定天和四年津波流失範囲である。

寛延二年は 1749 年である。天和四年の戸数もこれと大差ないと仮定すれば、約 23%，すなわち、当時の新島村（元町）の約 4 分の 1 の家屋が流失したことになる。図 10 の左図は明治末期の大島・新島村（元町）の市街地図であるが、ほぼ江戸期の市街地の形が表記されていると考えられる。その海岸線側からおよそ 4 分の 1 の市街地範囲を太線で示した。天和四年（1684）の火山噴火津波で流失した 60 軒余（全体の 23%）の家屋範囲はこの太線で示した領域であろう。右図は現代の地図であるが、左図の範囲を右図にも書き込むと図のようになる。この線に沿って海側の家が全て

流失したことになる。その境界線（左図の太実線）上に1点（P点）を取り，地面標高を測定すると，13.9mを得た。この線の海側の家が流失家屋である。今井ら（2016）の流失家屋と地上冠水厚さの関係式によると，家屋の流失は地上冠水厚さが2.0m以上の時起きると推定されるのでこの線状の点で天和四年噴火津波の時にはこの線上で地上冠水厚さは2.0mであったことになる。したがって，ここでの津波浸水高は，15.9mであったと推定される。痕跡信頼度はCとする。位置は $(34^{\circ} 45' 3.01'' \text{N}, 139^{\circ} 21' 14.30'' \text{E})$ であった。この測点での光景を写真15に掲げた。

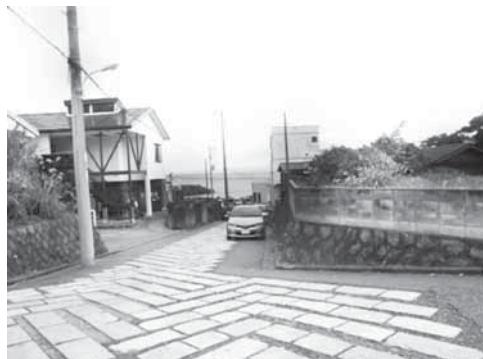
写真15 大島新島村（元町）の測点から見た海方向の光景（左写真），および北方向街路の光景

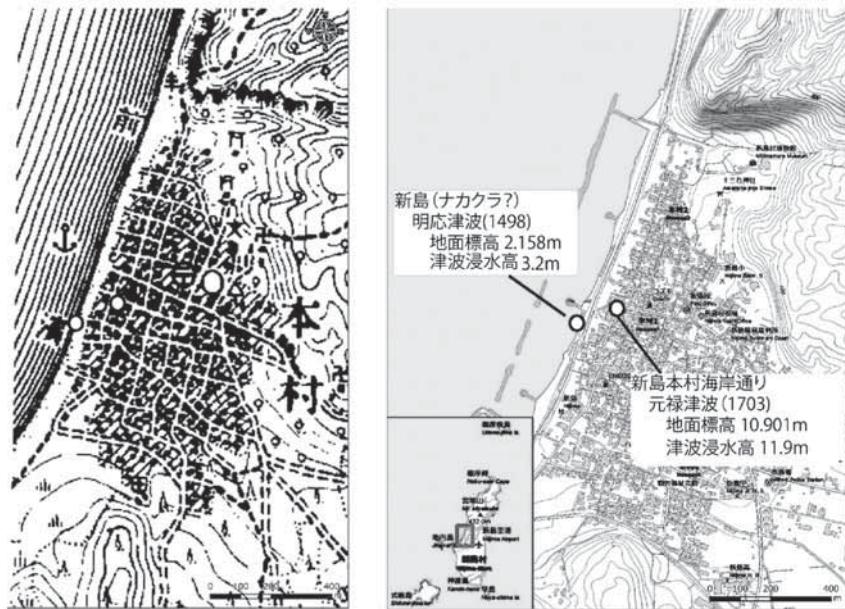
図 11 新島本村での明応東海地震 (1498), および元禄地震津波 (1703) の高さ

住民が移転して新たに開いた村であるので（平凡社、2002）これ以前には新島には集落は本村しかなかった。明応年間には当然新島には本村の一集落しかなかった。伊豆国の代官が入部（支配領地の訪問）のとき停泊中の船が「新島ナカクラにて」というのであるから、この「ナカクラ」は当然本村の前面の浜の停泊地である。図11には明治期、及び現在地図の本村が示されているが、本村の前の浜（明治地図には前浜の表記がある）は南北およそ1kmの長さの砂浜になっている。「ナカクラ」は当然この1kmの海岸線の中にあった小地名であると理解すべきである。ただこの「ナカクラ」の地名は、地点を示す小地名としては現在に伝承されていないということである。またこの海岸は、南西方沖合に地内島があって、天然の防波堤の役目をしている。新島の全海岸線中ここが最良の船の停泊地であることは容易に肯定することができる。小地名「ナカクラ」の厳密な場所は不明だが、我々は現在の新島本村前の船着き場付近の砂浜面と推定して測定した。その結果、地面標高2.16mを得た（図11、写真16）。この付近の海岸地形は、南北に多少ずれてもほぼおなじ断面の続く単調な地形であるので、測定位置が南北に変化しても大差ない結果が得られるであろう。この前浜の海岸で代官が入部してきた船が積荷もろとも流失したことから、ここで地上冠水厚さを1.0mと推定し、津波浸水高さを3.2mと推定する。痕跡信頼度はCとする。位置は（34° 22' 36.20" N, 139° 15' 8.99" E）である。

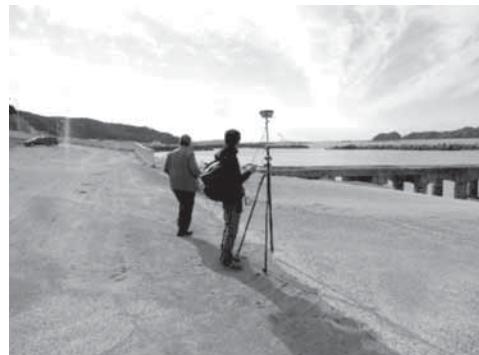
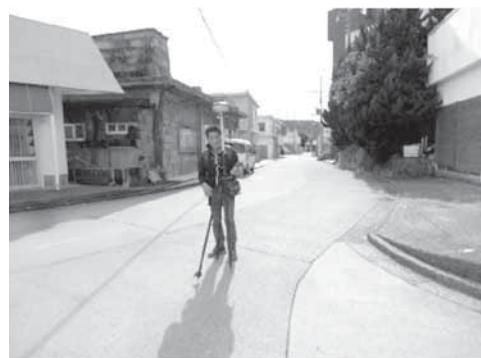
新島本村船着場付近測点光景

新島本村海岸市街地の測点付近光景

写真 16 新島本村での測定点光景

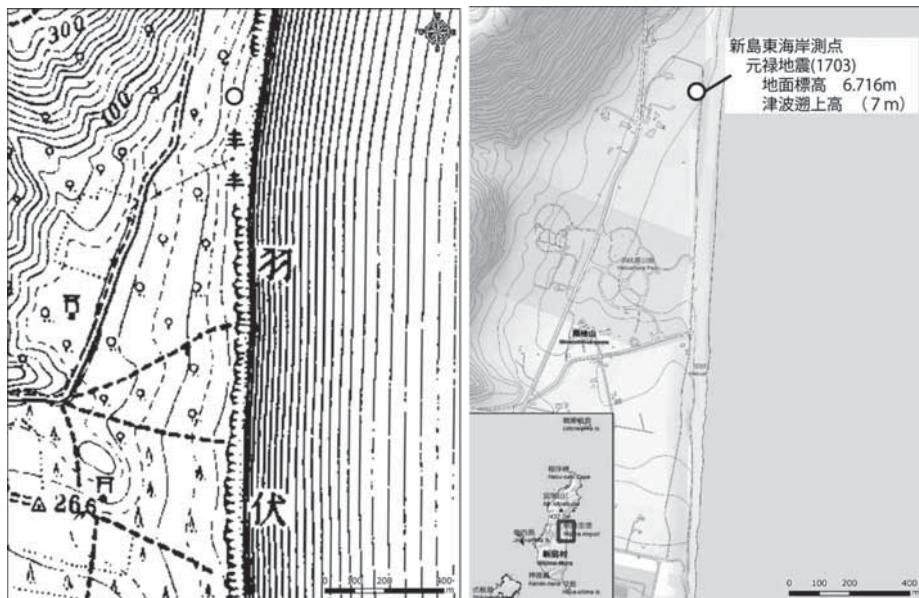
図12 新島東海岸（池ノ原？）の測点

以上の2個の史料は、新島本村の青沼家の人が一人、島の東海岸の「池ノ原」で津波によって溺死したというのである。残念ながらここに出てくる「池ノ原」が現在地図のどこに当たるのか博物館に問い合わせたが判明しなかった。そこで、ともかく東海岸（写真17）に移動し、海岸植生の始まるなるべく低い点を1点選んでその標高を測定したところ、6.72mの値を得た（図12、写真18）。海岸道路はもとの自然砂浜

の上端に作られているが、津波はその山側の植生限界よりは上に上昇したと推定した。ここでの津波遡上高さは約7mとする。痕跡信頼度はDとせざるを得ない。眞の津波高さはこれ以上のはずである。位置は(34°23' 0.70" N, 139° 16' 32.79" E)であった。今回は前日の悪天候と船の遅れにより島の滞在時間はわずかに2時間しか確保出来なかつた。後日機会があれば新島で時間を掛けた測定作業を再度行う機会を得たいものである。

この記録に基づいて我々は新島本村の街区のうち、最も海岸寄りの道路の地面標高を測定したところ、10.90mを得た。「家屋大破損」であるからここで地上冠水厚さを1.0mとして、ここで津波浸水高さは11.9mとする。位置は（34° 22' 37.75" N, 139° 15' 14.00" E）であった（図12）。痕跡信頼度はCとする。

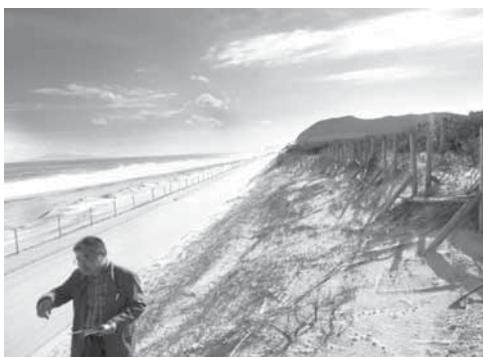
写真17 新島東海岸測点の光景

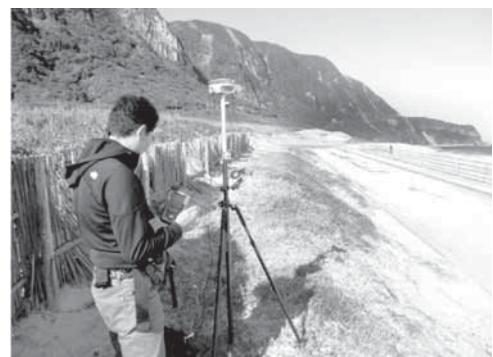
写真18 写真17の地点の北方面の光景

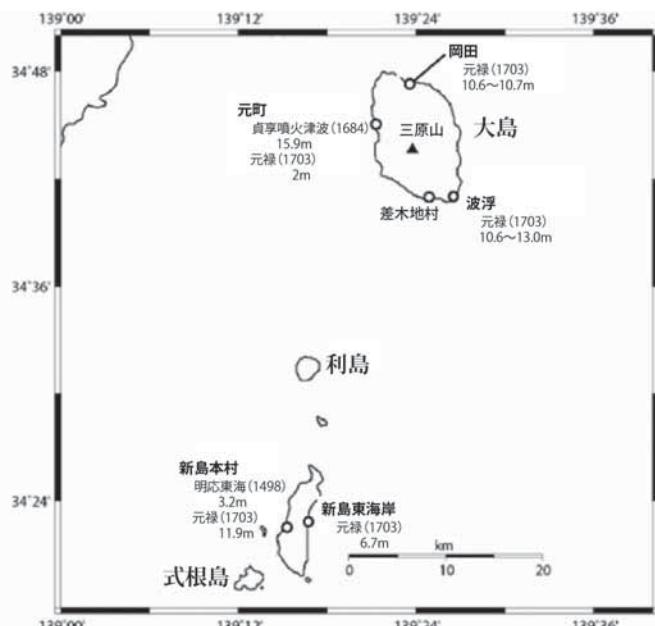
図13 本研究総括表

今回の調査で得られた伊豆大島、新島での歴史津波の測定結果を表1および図13に示しておく。今回は、調査中1日が悪天候のため大島を結ぶあらゆる交通手段が途絶えた日を1日経験した。このように天候に恵まれず、大島2日と新島で約2時間しか調査をなしえなかつた。歴史津波記録のある八丈島など、他の島々での調査は後日を期したい。
