最後の風津波 — 1934 年室戸台風 —

首藤 伸夫*

1. はじめに

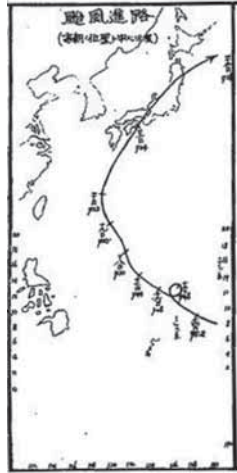
図1 室戸台風進路(文献2)

本台風は 9 月 14 日頃南洋サイパン島の南西方に発生し初めは西北西乃至北西に進んだが 20 日朝沖縄島の東方に来、更に進路を北東方に転じて午後 6 時九州の南方に、同夜半宮崎の南東方を経て 21 日午前 5 時四国の南東部をかすめて午前 8 時頃大阪と神戸の中間に殺到したのである。」（文献 2, p.5）

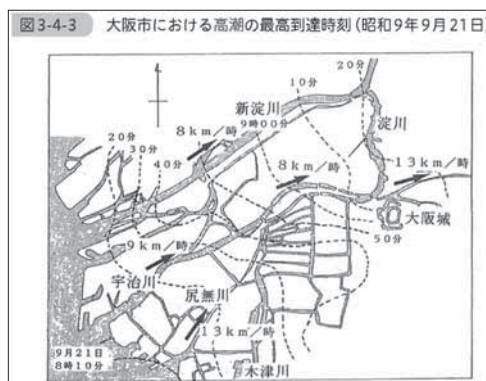
図3 室戸台風による高潮の侵入(文献3)

こうした高潮が大阪市に侵入して行く状況を図3のように求めたのが饒村曜(文献3)である。

宇治川の河口から大阪城まで直線距離で11.5km程度であるが、約1時間で遡っている。

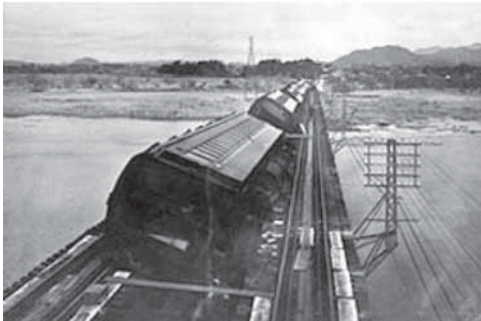
写真 1 瀬田川橋梁上で横転した列車(文献 7)

横風を遮るものは何もなく、また車体の下からも吹き上げられ、列車の 3 号車から 11 号車までの客車は横転した。機関車、その次の手荷物車、そして 3 両目の客車 2 号車は無事であった。2 号客車と 3 号客車との連結が分離されたため、そして機関車の重量が重かったため、1 号車、2 号車は転覆に巻き込

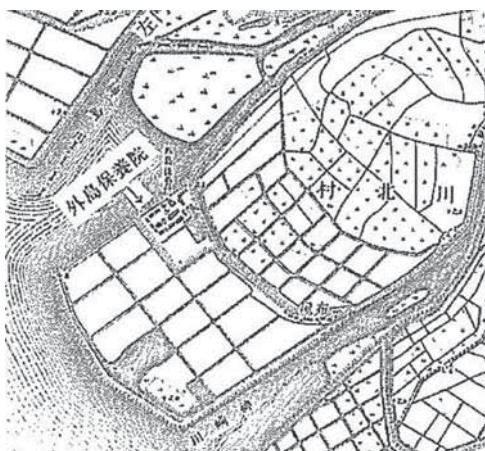
図8 外島保養院位置(文献6)

この場所は埋立地で、地盤の高さは O.P1.33m、つまり大阪湾の平均海面の高さぐらいしかなかった。堤防があったが、大阪湾の平均海面から 2.1m～2.4m 高い程度であり、天保山で

O.P5.1m となった高潮は容易に海岸に面した堤防を乗り越えたのである。

これで海に面した堤防は全部決潰、北側堤防は数カ所決潰、外島一帯は泥の海となった。浸水深は約3m、鉄筋コンクリート造の治療所など2、3の建物以外は、暴風と高潮により大部分が倒壊した。
