## 2018 年台風 21 号の高潮による西宮市, および神戸市の自動車火災について

### Car fires in Nishinomiya and Kobe cities induced by the storm surges accompanied with the 21<sup>st</sup> typhoon of 2018

都司 嘉宣<sup>1</sup>・増田 達男<sup>2</sup>

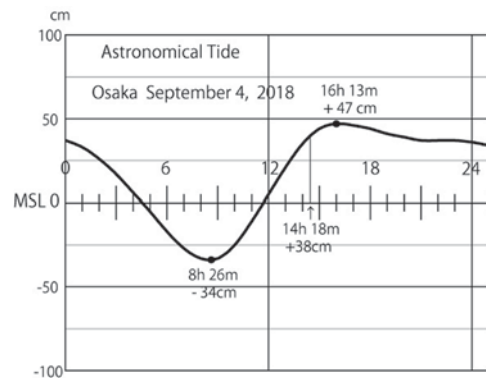
図4 計算で求めた2018年9月4日の大阪の天文潮汐

注：MSLとTP0mの差は、筆者らが中野（1940）の『潮汐学』の記載に従って作成したプログラムによって、天文潮汐を計算した結果と、大阪管区気象台の潮位変化図に記載された天文潮位曲線のズレから読み取られたものである。TP0mは国土地理院による地図の基準標高（TP）を表す。両者が一致しないのは、今の場合主として、大阪湾の海水の密度が平均海水のそれよりやや小さいことに由来していると考えられる。

変化は計算で求めることができ、その結果は図 4 に示すとおりである。この日は、干潮時刻は 8 時 26 分であって、この時平均海面 (MSL) より 34cm 天文潮位は下がっていた。満潮時刻は 16 時 13 分であって、この時には天文潮位は MSL より 47cm 高い位置にあった。

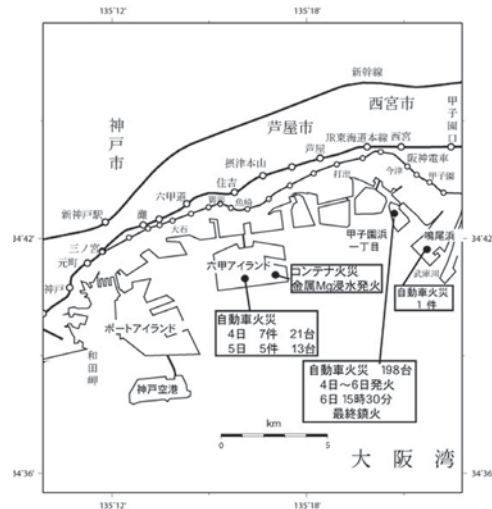
図7 西宮市, および神戸市での自動車火災の発生場所と焼失車両数

今回の台風では西宮市内で合計 199 台の自動車が焼失したが, そのうち 198 台は, 人工島である甲子園浜一丁目の中古車販売展示場で生じたものであった。他の一台は鳴尾浜の住宅街の中で生じたものである。神戸市内では合計 44 台の自動車火災が生じた。

神戸市内では, 六甲アイランドの土地のほぼ全域が「膝ぐらいまで」浸水した(『神戸新聞』, 9月5日記事)神戸市消防局の話によると, 4日に高潮来襲中から火災が発生し始めた。件数としてはこれが一番多かったが, 高潮が去った後も断続的に自動車火災の発生があった。4日中には7件の高潮来襲中かその直後の出火があり, 類焼を含めて4日中には21台の自動車焼失があった。高潮の影響が全くなくなった5日にも, 海水による浸水を受けた自動車の中に出火するものがあった。なかには, 浸水を経験して, 自動車の所有者がエンジンを掛け, 走行中に出火を生じたケースもあった。

六甲アイランドの南側, 西側海岸線にそってコンテナターミナルがあり, その中に駐車していた車が発火したという。これらのコンテナターミナルの標高は1.8~2.9m程度で, 神戸検潮所で観測された神戸の最高潮位2.33m (TP)の標高までこのターミナルでも浸水していたとしたら, 地上50cmの浸水で発火したことになるが, 「膝まで浸水」とすると, 地上70cmまでの浸水で火災を生じたことになる。自動車火災はこの程度の地上冠水深で

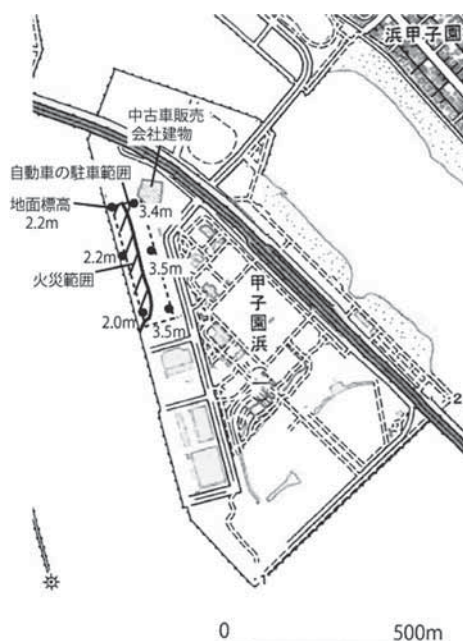
図8 西宮市甲子園浜一丁目人工島の中古車展示場での自動車火災  
破線長方形部分に自動車駐車してあった。海側の標高は2.0~2.2m。山側の標高は3.5mほどである。海水はこの展示場駐車場の海側から2/3あたりの範囲まで浸水し、一番海側の車両は0.8m~1.0mの高さまで浸水したようである。

神戸新聞の9月5日号および6日号の記事, および筆者が西宮消防局を訪問して伺った話によると, 甲子園浜一丁目(全域が人口島, 図8)で, 島の西側にある中古車販売会社の中古車展示場にあった自動車が, 高潮の

来襲中、および高潮が去った4日中に集中的に火災があった。焼失した全198台の自動車のうち大部分は4日の火災によるものであった。その後の翌5日から6日にかけても、断続的に発火が続いた。最終的には6日の15時30分に、ここで生じたすべての火災が鎮火した。ここで火災を受けた自動車の総台数は198台であったが、そのうち、発火源となった自動車は少なく、大部分が他の自動車からの類焼によるものであった。

この人工島の詳細図を図8として示す。図において、破線の長方形で囲った部分が多数の中古車が駐車していた場所である。その駐車列の海側の標高は2.0~2.2m程度で、山側の標高は3.5m程度である。朝日新聞社のヘリコプターから筋骨健太氏がこの家財現場の様子を上空から撮影している（朝日新聞社、

2018）。その映像には、赤色のボックス（ビール瓶のケースか？）の様なものが大量に浮遊してきていて浸水限界線の位置に列をなして駐車場斜面の上に置き去られていた。このため、このボックスの列をたどれば、緩い傾斜のある駐車場の浸水限界線を明瞭に読み取ることができる。その結果標高3.0mあたりまで浸水していたと読み取ることができた。最大潮位は3.0m程であったことになる。そうすると、もっとも海側に駐車していた車は、地上80cmから1.0mほどの浸水をしたことになり、このような車両から発火が始まったと見ることができる。
