安政東海地震 (1854) の静岡県海岸での津波の高さ

Height distribution of the tsunami of the 1854 Ansei Tokai Earthquake on the coast of Shizuoka Prefecture

都司 嘉宣¹・今井健太郎²・蝦名 裕一³・岩瀬 浩之⁴

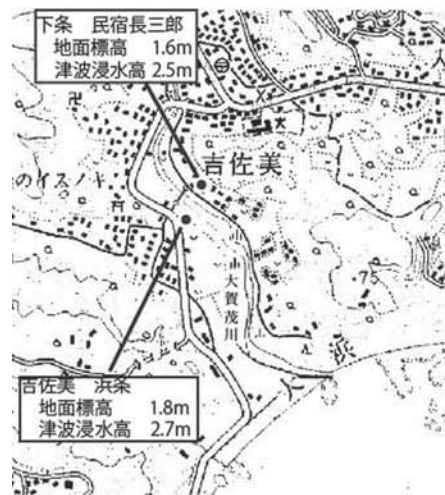
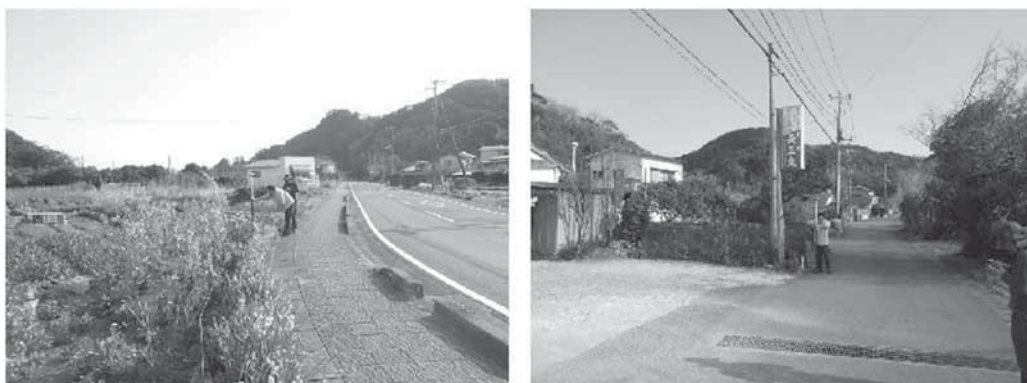
図 7 吉佐美での安政東海津波浸水高の測定結果 左写真は浜条の測定点, 右写真は民宿長三丸の測定点である。

今回の調査では浜条で1点、下条では民宿長三丸の敷地の1点で地面標高を測定し、おのおの1.8 m, 1.6 mの値を得た。この両地域で「腰高くらいの深さ」というのであるから、地上0.9 mほどの浸水があったと推定して、浜条での津波浸水高を2.7 m, 下条での津波浸水高を2.5 mとする。ともに信頼度は

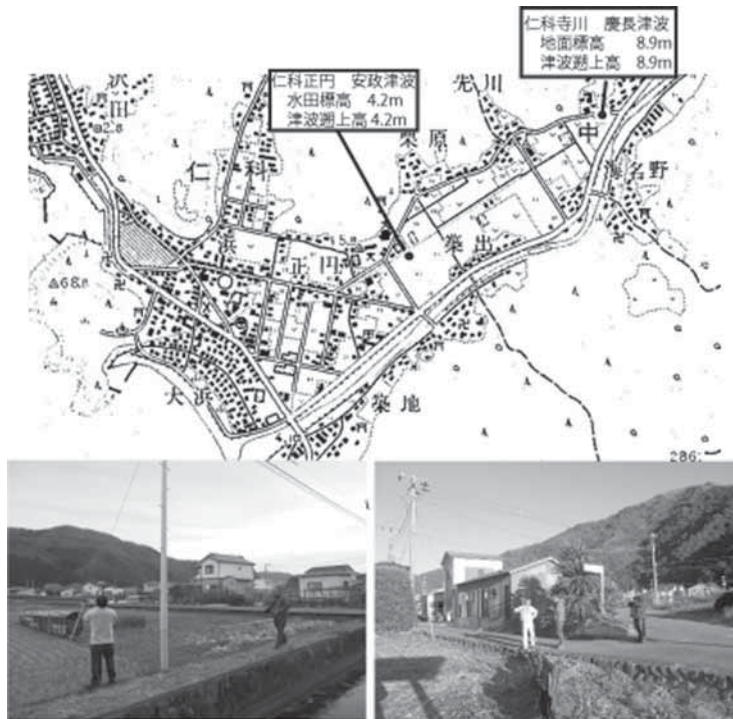
図 17 西伊豆町仁科の安政津波（1854），下左は安政津波到達点と推定される仁科小学校東方の水田

羽鳥 (1977) には安政津波の時には、「仁科の正円の水田は一面に浸水した」と記されている。地元の口頭伝承であろう。正円の水田範囲の最奥部まで海水が到達したと推定し江現在の仁科小学校の校門の南東方に接する水田の標高を測定したところ 4.2 m の値を得た。この値を安政津波の遡上高とする (図 17) (信頼度 B)。位置は (34° 46′ 21.617″ N, 138° 46′ 52.179″ E) である。

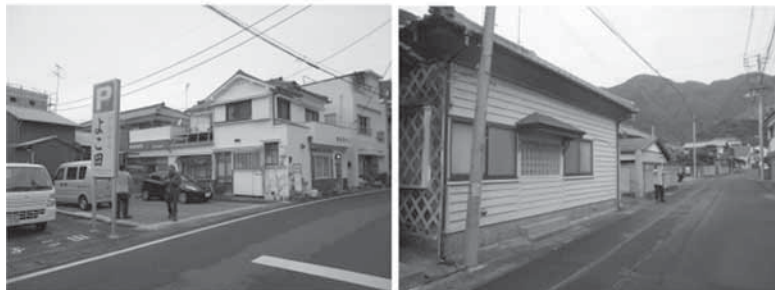
図19 西伊豆町安良里の安政津波の状況
下右図は明治～昭和年代まで安良里郵便局を務めた原田家私邸
下左図は升三酒店跡の駐車場

文献Fに「安政の津波は現在の郵便局所在地まで襲う」と記されている。この文に言う「現在」が平成31年（2019年）現在ではないことは言うまでもない。文献Fの筆者・福富孝治が執筆していた当時、すなわち、昭和10年から昭和17年（1935年から1942年）の当時である。今回調査では、明治期から昭和40年代まで、代々安良里の郵便局は、地元の有力者であった原田氏の私邸を充てていたことが判明した。この旧郵便局跡の建物の入り口での地面標高を測定して2.5mを得た。この値をここでの安政津波の遡上高とする（信頼度A）。位置は（34° 49′ 35.223″ N, 138° 46′ 6.493″ E）である。

の「筋」は現在の旧国道を意味すると考えられる。この駐車場での地面標高は1.9mであるので、ここでの津波浸水高さを1.9mとする（信頼度B）。位置は（34° 49′ 35.374″ N, 138° 46′ 3.160″ E）である。

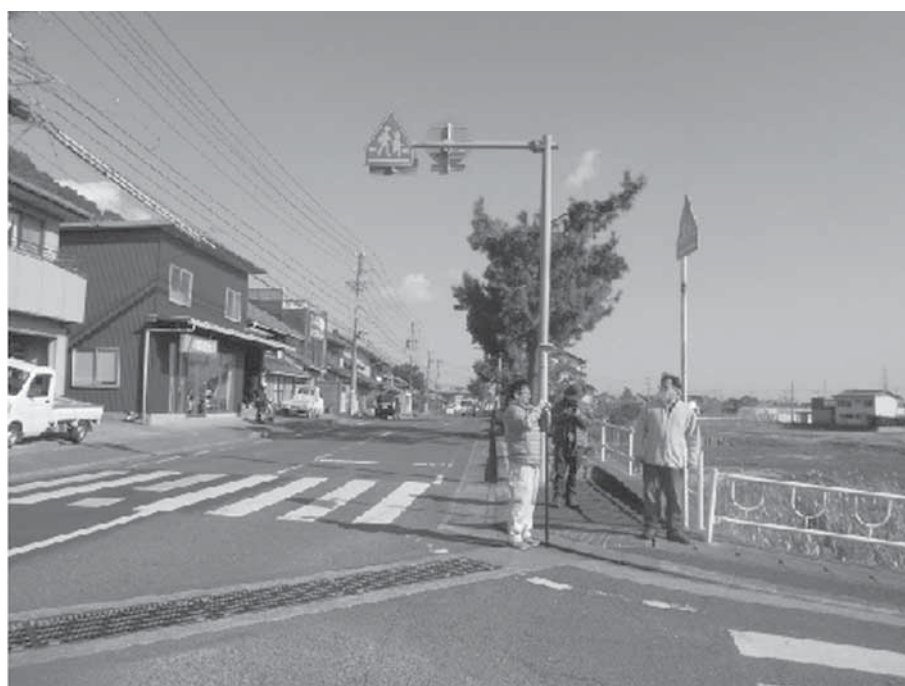
図 45 湖西市浜名スナワでの測量作業 地図は図 46 を参照のこと

都司・斎藤 (晃) (2014) に教恩寺 (位置は図 46 参照) の御住職に、安政の津波は、寸縄 (スナワ) にまで到達したと伺った。寸縄は旧東海道の道筋の上の点であるが、そのおよその位置は図 46 を参照されたい。ここでの地面標高は 3.7 m であった。この値をここでの津波遡上高とする。(信頼度 B) 位置は (34° 41′ 10.043″ N, 137° 33′ 0.713″ E) である。
