新収日本地震史料を読む

首藤 伸夫*

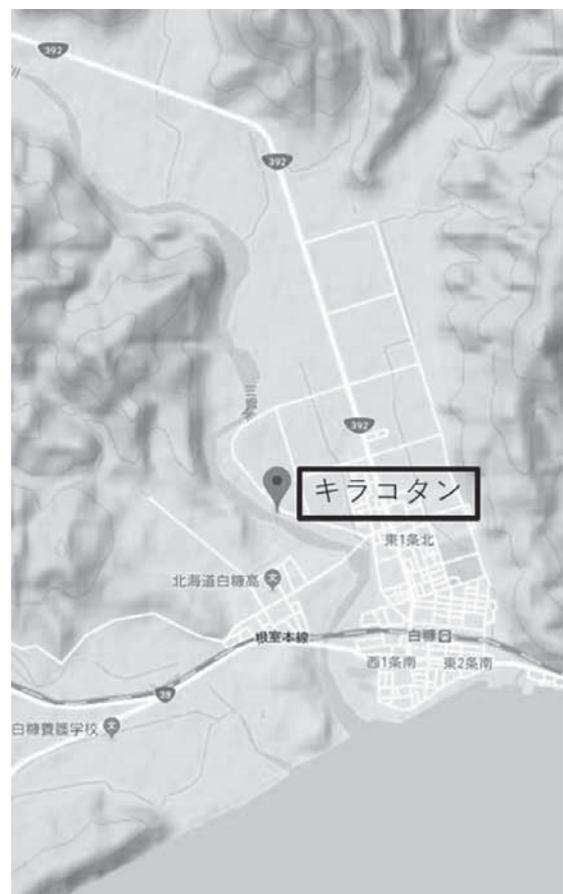
図 3-1 キラコタンの場所

この場所をグーグルアースで確かめると図3-1のようになり、海岸から約40kmの所である。

釧路湿原の中にあり、キラコタン岬はトレッキングの名所であるらしい。

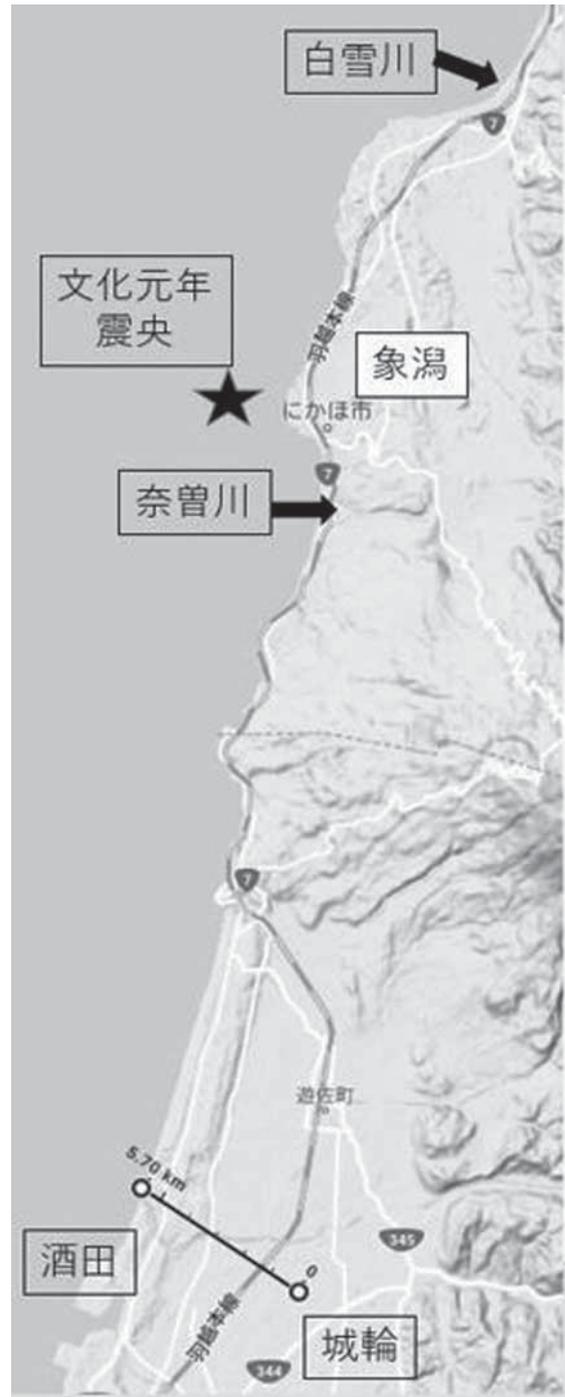
図 4-1 関連位置図

当時の国府の位置に関しては諸説あったらしいが、今では酒田市城輪と見なされている。図 4-1 に示すように海岸線からほぼ 6km の所にあり、嘉祥の津波は、象潟の 40km 南の酒田辺りで、海岸から 3km ほど遡っており、是が津波階級 2 の根拠となったのであろう。

白雪川、奈曾川の位置は図 4-1 に示すように象潟の北と南に位置しているが、白木川は探し当てられなかった。

なお図中の文化元年震央は平野ほか (1979) (文献 5) によるものである。

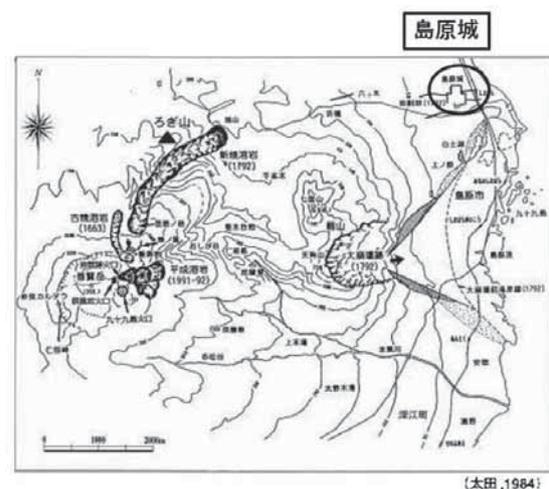
図 5-1 眉山崩壊図(文献 1 に追加)

この時の崩壊の影響範囲は図 5-1 の大温泉嶽に示された矢印から三角状に広がる地域である。島原城は崩壊の直接の影響は受けていないが、津波には襲われた。そして周辺の町は消滅したが、城は残ったのである。

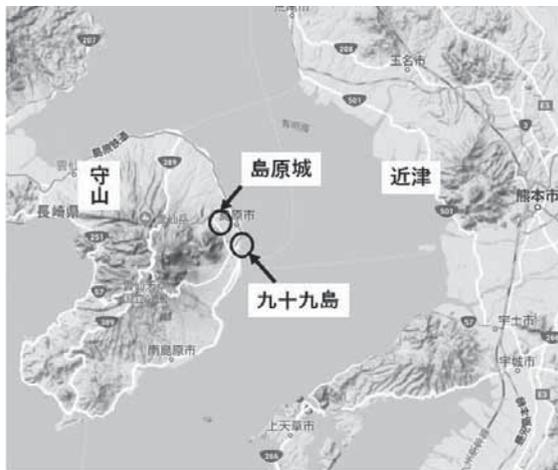
図5-2 関連位置図

と記録されている。守山は図5-2に示すように島原半島の西側に位置し、ここまで熱湯が運ばれていったのであろうか。

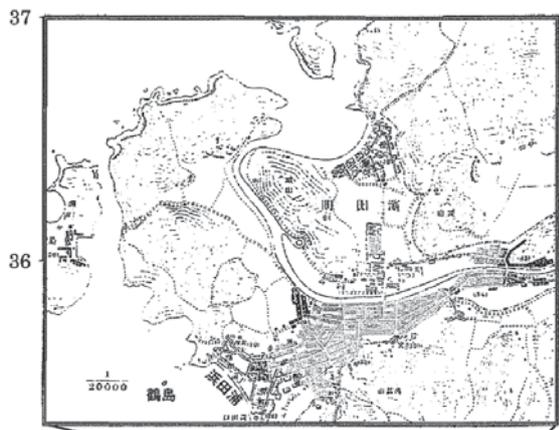
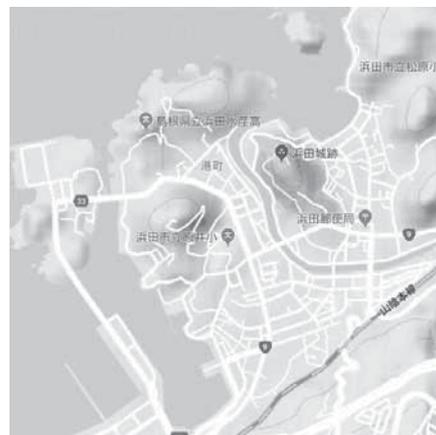
図 7-1 左図：往時の浜田浦周辺地図

現在、島根県浜田市には、鶴島は存在しない。図 7-1 左図が往時の地形（文献 2）で、鶴島が示されているが、グーグルマップから見た

現地形では埋め立て地となっている。

右図：現在地形：グーグルマップ

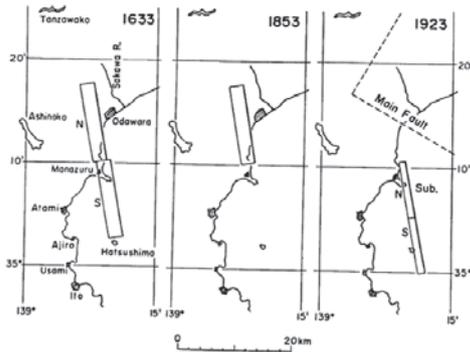
図 8-2 相田の断層モデル

相田の与えた断層モデルの位置を示すのが、図8-2の中央のものである。

図 7 相模湾北西部に起こった三つの地震津波に対する最適断層モデルの地表投影

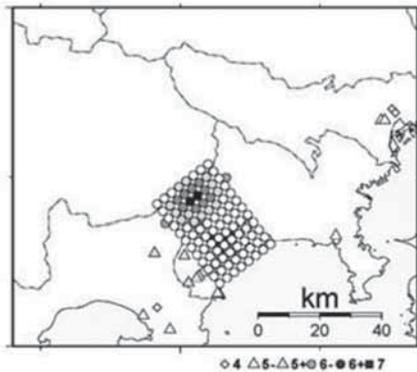
図 8-3 植竹他の震源位置

各地の震度に基づいて植竹富一ほか（文献3）が求めた震源位置を図8-3に示す。相田のものやや異なっている。

図 10-3 嘉永小田原地震の震度インバージョンによる震源位置. 地震の規模は M 6.7, 残差は 0.561.
