高解像度衛星画像を利用した津波被害の判読手法に関する研究

東北大学 学生会員 萱場 真太郎
東北大学大学院 正会員 越村 俊一

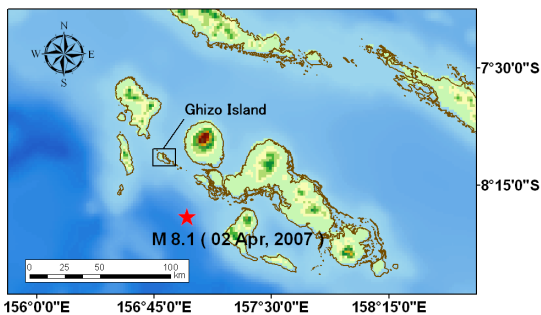
図-1 震源及びギゾ島の位置

造物被害が生じた。今回対象としたギゾ島は震源の位置から北西に位置し(図-1)、特に島の南部で大きな被害が見られた。今回の研究では島南部にArea IからArea Vまで5つの調査領域を設定し(図-2)、各領域で目視判読と画像処理による解析を行った。

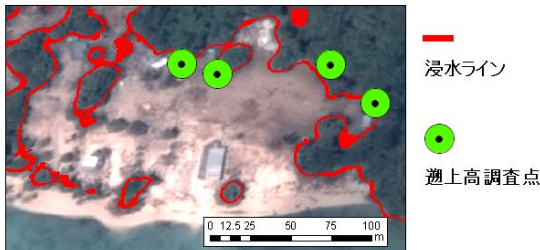
図-3 植生指標による浸水ラインの抽出（赤線）

図-3にArea IIでの結果を示した．Kouchiら(2007)を参考に閾値を設定し，NDVI=0.504を閾値として赤で示したラインを引くと遡上高分布のポイントとよく一致していることが判る．このラインと海岸線に挟まれた領域を浸水域として抽出することができた．他の領域においても概ね良好な結果を得た．

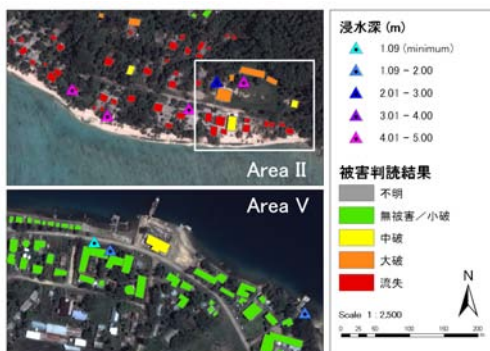
図-4 目視判読結果（白線内は図-3の表示範囲）

表-2に各領域における浸水深と建造物の被害結果をまとめた．また図-4はArea II及びArea Vにおける結果を比

較表示したものである．Area I ~ Area IVでは全体的に4mを超える大きな浸水深が観測され，建造物の被破壊率も非常に高くなっているのに対し，Area Vでは最大浸水深も2m弱と比較的小さく，建造物にも大きな被害が見られなかったことが分かる．
