石川県、富山県、および新潟県における令和 6 年 (2024 年) 能登半島地震津波の現地調査

Field surveys on the 2024 Noto Peninsula earthquake-induced tsunami from Ishikawa to Niigata prefecture, Japan

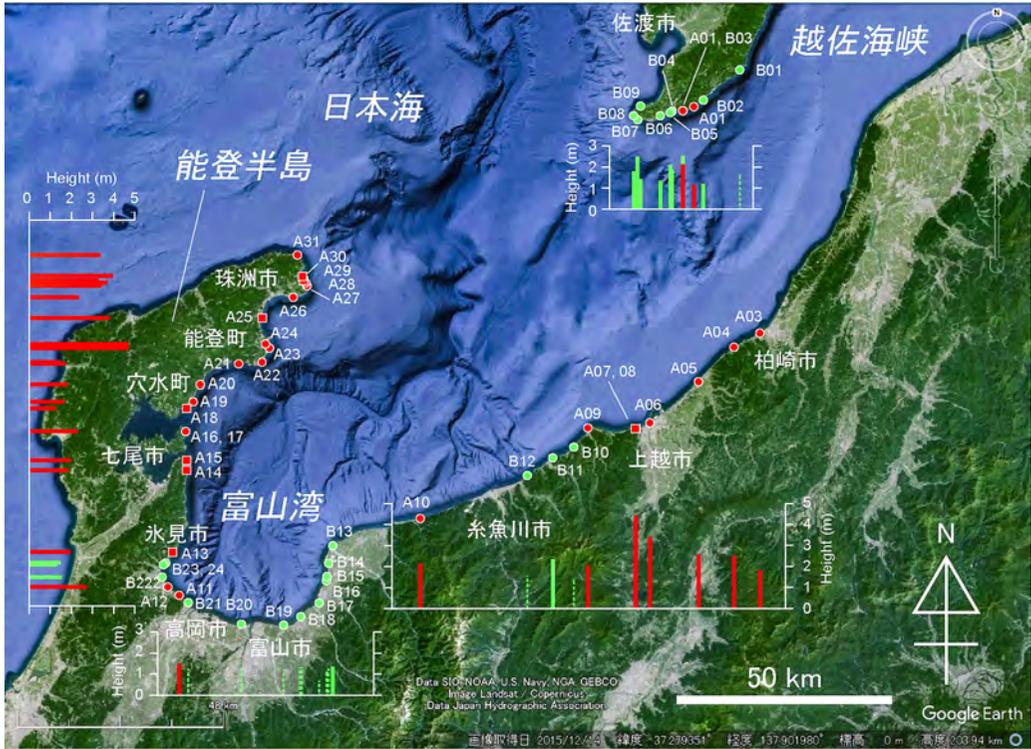
図 1 新潟県、富山県、および石川県における令和 6 年（2024 年）能登半島地震津波の高さと調査地点

赤丸：津波痕跡を確認できた調査地点、赤四角：津波痕跡を確認できた地点で、かつ遡上限界付近に津波堆積物を確認できた調査地点、緑丸：津波痕跡の確認はできなかったが証言により津波波高を推定することができた調査地点。グラフの縦軸は潮汐補正済みの津波波高 (m)。横軸は緯度または経度。赤棒：A グループの津波波高。緑棒：B グループの津波波高、破線緑棒：B グループのうち、津波が岸壁高を計測した地点における岸壁上面の標高。地形図は ©2024 Google Earth を利用。

各調査地点の位置を図1に、津波痕跡から推定した津波の高さを図1と表1、2に示す。各調査地点の観察結果、聞き取り調査結果などをAppendixとしてまとめた。さらに、Appendixには調査地点ごとの詳細な位置図、観察地点や測量地点などの写真を示した(図2-56、写真1-75)。

調査の結果、4mを越える大きな波高を示したのは珠洲市白丸(A23地点)と珠洲市布浦拓(A24地点)の4.7m(両地点とも同値)と、上越市のなおえつ海水浴場(A07、A08地点)の4.4m、4.2mであった。一方、佐渡市南部や富山湾沿岸では2m台より低い津波波高であり、能登半島先端から、富山湾、新潟県下越海岸、および佐渡市南部に渡って一様に波高が変化するのではなく、能登半島東部と、新潟県上越市の2地域に4m台の高い津波が来襲していたことが分かった。

ところで津波来襲の直後に実施した今回の調査においては、津波痕跡が残りづらいと考えられる小規模の津波の波高分布を得るために津波痕跡と証言の両方の情報収集を行った。その上でAグループとBグループの性質の異なる津波波高の情報をしっかりと区分した上で津波波高分布図(図1)を作成した。このことは特に1-2 m程度の小規模な津波の分布を検討するには有用である可能性がある。ただし、両グループの性質の違いを踏まえると、厳密には両者を結び付けて議論することは今後の課題と考える。そのため、今回作成した津波波高分布図を用いる際にはこの点に十分な注意が必要である。

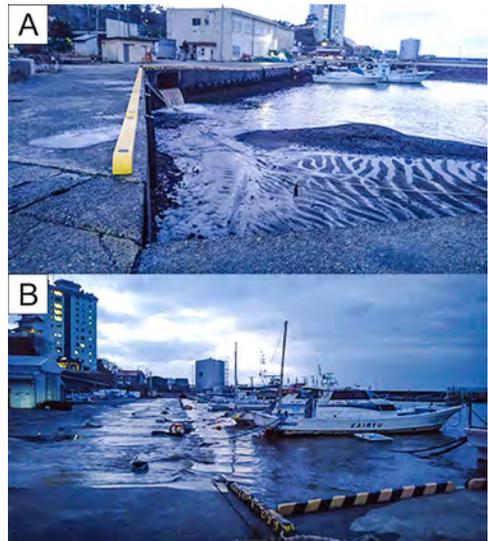
写真 4 市民から提供していただいた津波来襲時の様子

A: 減衰時に現れた海底, B: 津波により浸水した岸壁。

[経営者の証言] 津波来襲時の写真と動画を提供していただいた(写真4)。西防波堤で津波が大きく碎波する様子(矢印)を確認できた(写真5)。

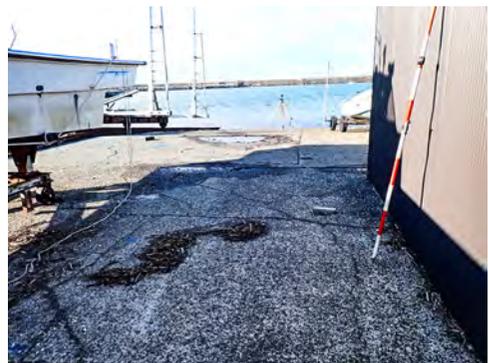
写真 6 遡上限界の漂流物帯

観察事項: 証言と漂流物帯から津波遡上限界を判断した。遡上限界には漂流物帯(写真6)が帯状に点在していた。提供していただいた映像資料とも矛盾していないと判断した。

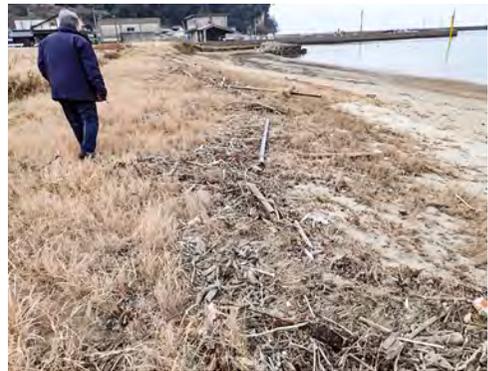
写真 24 遡上限界の漂流物帯

観察事項 : A13 は砂質海岸であり, 植生に覆われた砂丘の上に漂流物帯がよく連続して確認され (写真 24) た。漂流物帯の分布状況から津波によるものと判断した。漂流物帯は海岸線から約 19m であった。流木, 枝, 漂着ゴミの上面に津波により運搬されたと考えられる砂が堆積していた (写真 25)。

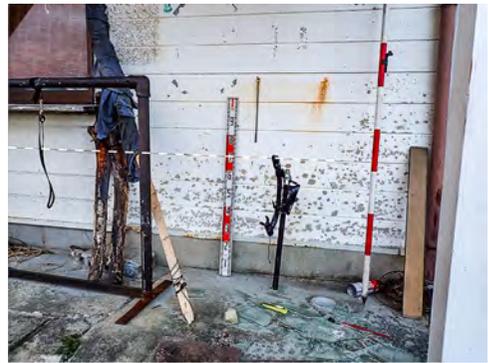
観察事項：漁港北部の建物の壁面には、津波漂流物による衝突痕を認めた（写真 31）。この建物内に浸入した津波は、その後建物外へ流れ出る際にガラス戸破壊し外側へ押し倒していた（写真 32）。建物の周囲のアスファルト上には砂がまだら状に認められたが、液状化による噴砂の可能性もあり、津波堆積物であると厳密に同定することはできなかった。

写真 31 漁港北部の建物の壁面についての津波漂流物による衝突痕破線の標高は 2.1 m。

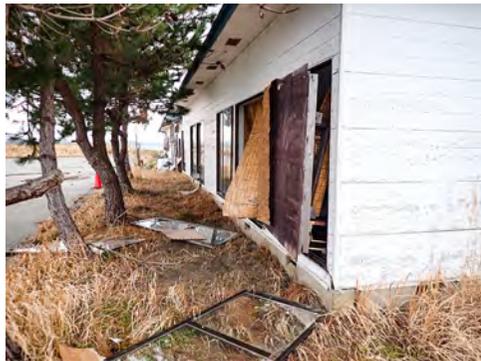
写真 32 津波による建物被害の様子
建物内に浸入した津波が外へ流れ出る際にガラス戸を外側へ押し倒していたことが分かる。

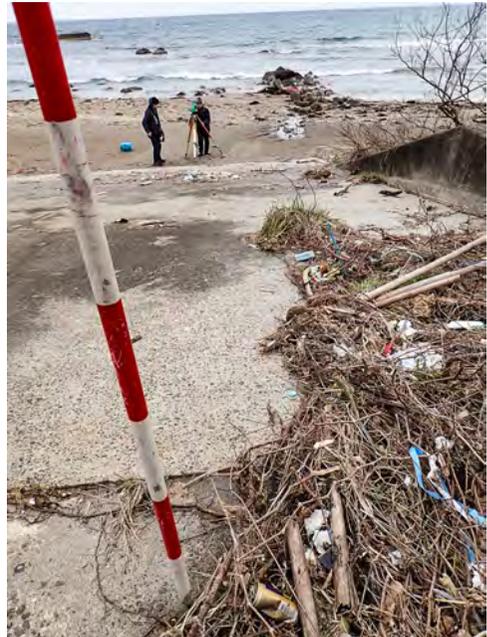
観察事項: A27 は砂質海岸であり, 海岸背後のコンクリートスロープ上端付近に漂流物帯がよく連続して確認された (写真 44)。漂流物帯の分布状況から津波によるものと判断した。漂流物帯は海岸線から約 24m であった。

写真 44 海浜背後のコンクリートスロープ上端の遡上限界の漂流物帯

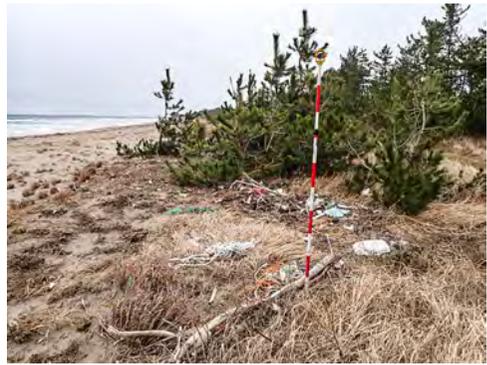
観察事項 : A29 は砂質海岸であり, 海岸背後の人工防風林の松林の手前に漂流物帯よく連続して確認された (写真 46)。漂流物帯の分布状況から津波によるものと判断した。また一部, 松林内へ流れ込んだ津波の遡上限界付近には表層の腐植と砂の混合層として津波堆積物を認めることができた (写真 47)。漂流物帯は海岸線から約 56 m であった。

写真 46 海岸背後の砂丘手前によく連続して分布する漂流物帯

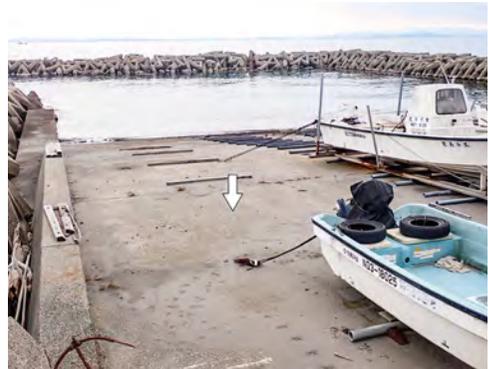
観察事項 : 証言による津波遡上限界 (写真 52) の高さを計測

写真 52 漁港の様子
証言によると津波は船を出す斜面を矢印付近まで遡上した。

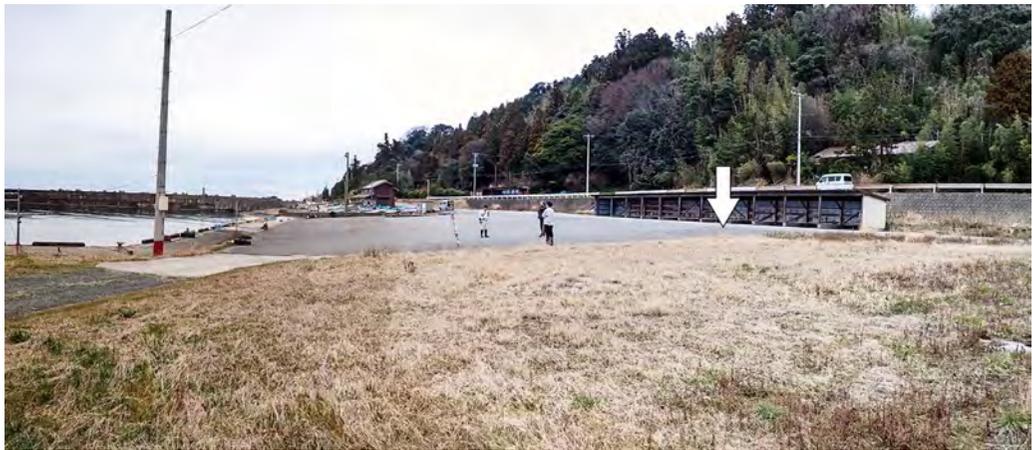
聞き取り事項：〔漁業関係者の証言〕津波は港の岸壁面を遡上し，最高高度地点（写真 53）を乗り越えて，奥の道路擁壁下端付近まで到達した。

写真 53 津波により浸水した最高高度地点（矢印付近）
証言によるとここを越えて奥の道路擁壁の下端まで流れ下った（パノラマ合成写真）。

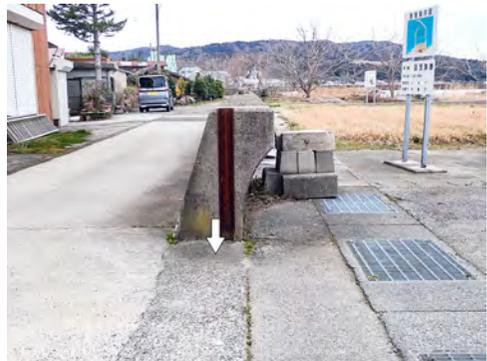
聞き取り事項：〔住民の証言〕非難した近くの高台から見ていた。津波は湾内へ渦を巻きながら浸入してきた。岸壁を乗り越えて最高高度地点（写真 55 の矢印）を通過し、奥へ流れ下り写真 56 の写真奥の人物あたりまで到達した。

写真 55 住民の証言から推定した津波により浸水した最高高度地点（矢印）防潮堤背後（写真左）の住宅には津波による損傷は見られなかった。

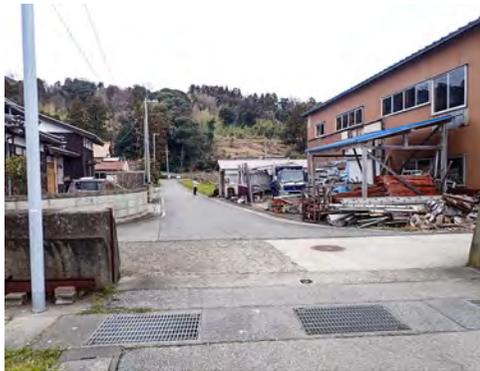
写真 56 住民の証言から推定した津波により浸水した最高高度地点（写真手前の防潮堤あたり）ここを越えて写真奥の人物のあたりまで流れ下った。

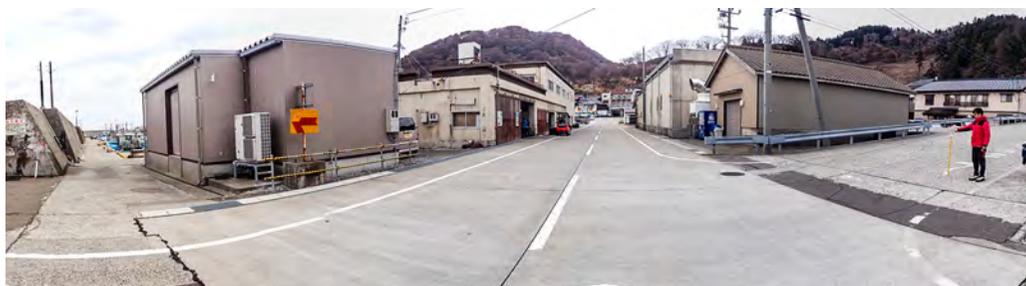
写真61 漁港の様子

聞き取り事項：〔漁業関係者の証言〕津波は道路を越えて、交差点の「とまれ」の文字の「と」で止まった（写真61 標尺のあたり）。また、青色の自動販売機（写真61の中央付近）まで到達した。

証言により確認した津波遡上限界の位置（標尺のあたり）（パノラマ合成写真）

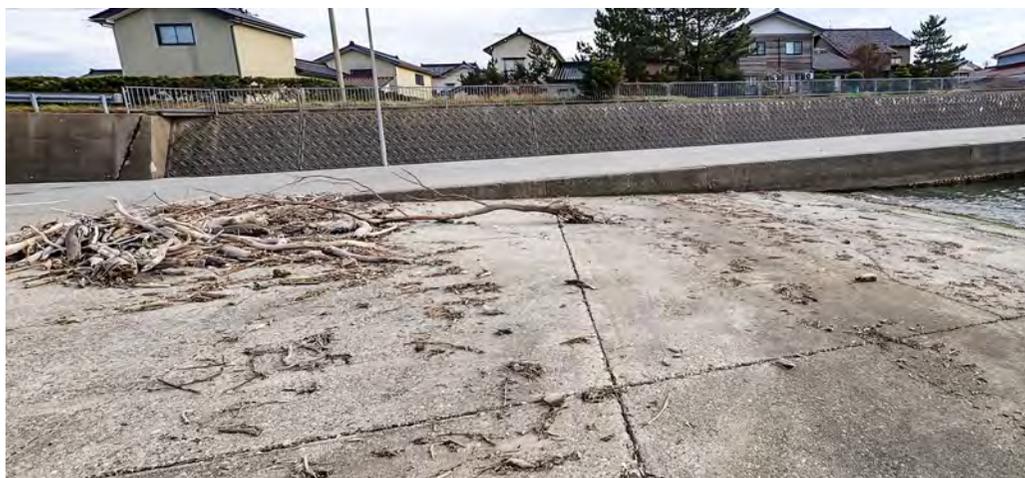
写真 63 漁港岸壁の様子

観察事項：岸壁の高さを計測。流木の山を確認。

もともとあった流木の山（写真左）の半分が津波によって流失した。

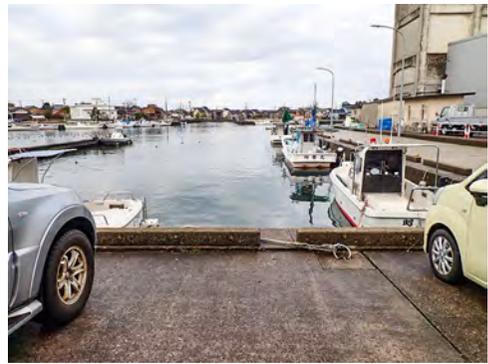
聞き取り事項: [漁業関係者の証言] 津波は岸壁を越えていない (写真 64)。避難したのもその場で見てはいない。船が岸壁にこすれてついた傷の位置から 0.5 m くらい水位が上昇したと考えられた。

写真 64 漁港岸壁の様子
証言によると津波は岸壁を越えなかった。

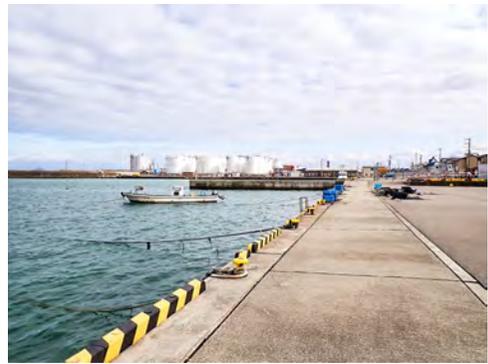
聞き取り事項：[漁業関係者の証言] 津波は岸壁（写真71）を越えなかった。また岸壁上の漁具の散乱もなかった。避難をしていた遠くのところから見た感じだと0.8 mくらいの海面上昇だった。岸壁上の漁具は流失しなかった。

写真71 漁港岸壁の様子
証言によると津波は岸壁を越えなかった。
