## 東日本大震災における仙台湾岸の植生変化パターンと津波外力の関係

東北大学 工学部 学生会員 ○清水 陽花  
 東北大学 災害科学国際研究所 正会員 内田 典子, Suppasri Anawat, 今村 文彦  
 東北大学 災害科学国際研究所 非会員 菅原 大助

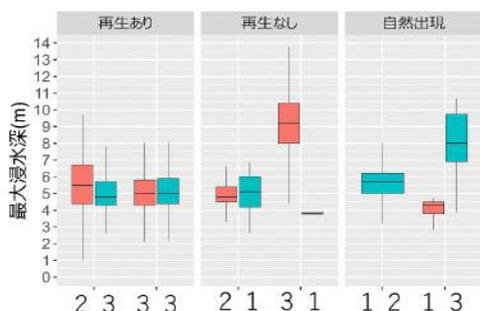
図1 実測最大浸水深と植生変化パターン

図1より，“自然出現”に該当する 1\_3 における最大浸水深の中央値は2012年では4.3 mあるのに対し、2014年では8.0 mであった。これは，“再生なし”に属する植生変化パターンのうち最も大きい中央値であった9.2 mに近い値となっている。よって、浸水深の大きい地点でも、長期的な観点では震災前に存在しなかった自然植生の出現も可能であることがわかった。計算最大浸水深においても、実測浸水深と同様に、浸水深の大きかった地点で自然植生の出現が確認された（図2）。

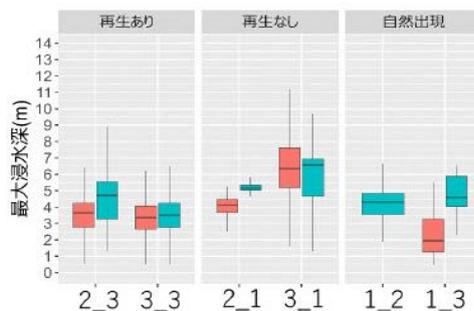
図2 計算最大浸水深と植生変化パターン

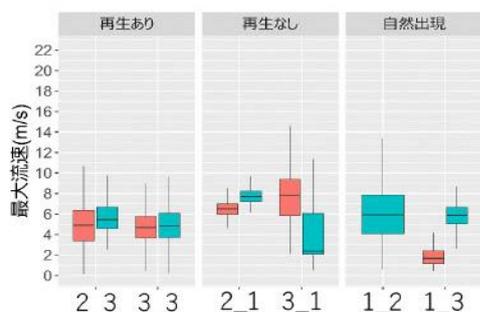
図3 計算最大流速と植生変化パターン

図3に示す最大流速において，“再生なし”に属する 2\_1 及び 3\_1 の2012年の各中央値（6.530-7.840）は，“再生あり”に属するどの植生変化パターンの中央値（4.690-5.450）よりも大きい。これより、最大流速が大きいと植物の再生は難しい傾向にあるといえる。これは、津波の流速は植生へ水平方向に働くので、流速が大きいほど植物の根が残存不可能となるためだと推測される。

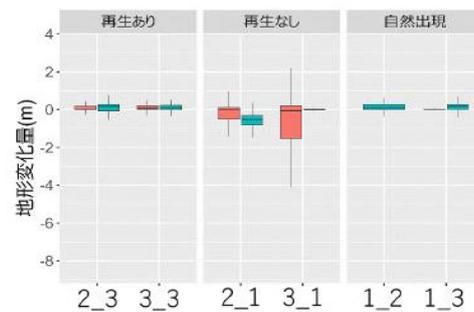
図4 計算地形変化量と植生変化パターン

図4に示す地形変化量において，“再生あり”，“自然出現”のどの植生変化パターンの中央値（0.009-0.165）も正の値であり、これは津波による土砂の堆積を示す。土砂の堆積により種子の漂着等がもたらされたと考えられる。反対に，“再生なし”に属する植生変化パターンのうち、2014年の 2\_1 の中央値（-0.519）と2012年

の 3\_1 の中央値（-0.060）は負であり、他の二つの箱ひげ図にも負に多く分布している。これは津波による侵食を示し、津波による侵食が植物の長時間の浸水や種子の流出をもたらしたことが推測される。
