## 2006 年 7 月 17 日 Java 島南西沖地震による津波調査結果

都司 嘉宣\*・韓 世燮\*\*・FACHRIZAL \*\*\*・Indra GUNAWAN \*\*\*

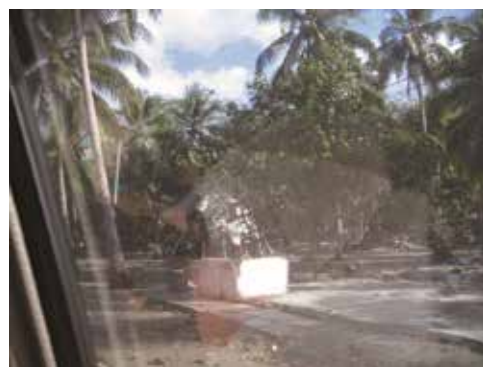
Photo. 1 津波に被災した Batukaras の集落 右の住宅は流失してコンクリート床のみが残っている

小屋の壁面の浸水痕跡の高さを測定時 (16 時 07 分, 天文潮汐 +0.18m) の海面からの高さを測定して 4.27m を得た。天文潮汐を補正してここでの津波浸水高さは平均海面 (MSL) 上 4.1m とする。以下の各地点での津波高さの結論値も同様なので、以下ではこの注記は省略する。Fig. 3 は、オランダの蘭印測量局が 1936 年に作成した原図を 1943 年に日本の陸軍参謀本部が発行した 5 万分の一地図に測定点の位置と津波浸水高 (MSL 基準) を描き込んだものである。

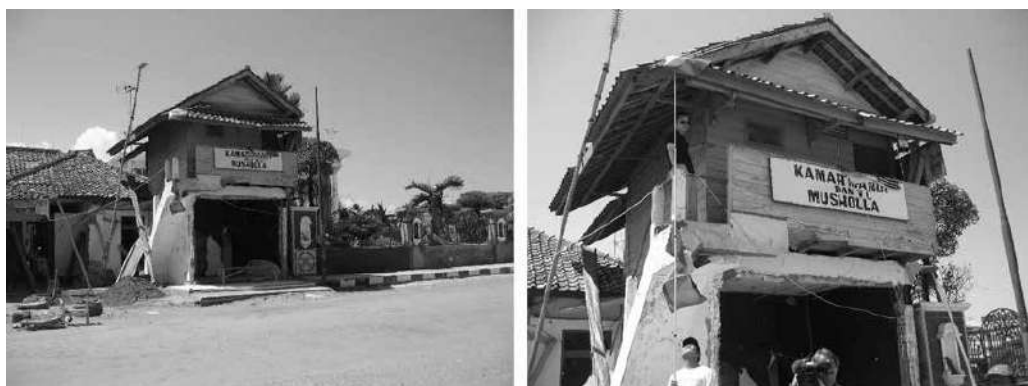
Photo. 2 Pangandaran の Musholla 休憩所 二階は浴室で、右写真の黒い上着の人が指さしているところに津波痕跡が観察された この浸水高は 8.4m であって、今回の津波の浸水高の最高点である

西海岸側に建っている Musholla 休憩所の二階の浴室 (Kamar Mandi) の外壁面の地上からの高さ 4.64m のところの水位痕跡を海面から測定して 7.72m を得た (8 月 5 日 12 時 10 分, 天文潮位 -0.71m)。天文潮汐を補正して、ここでの津波浸水高さを 8.4m とする。この値が、今回の調査によって得られた津波高さの最高値であった。

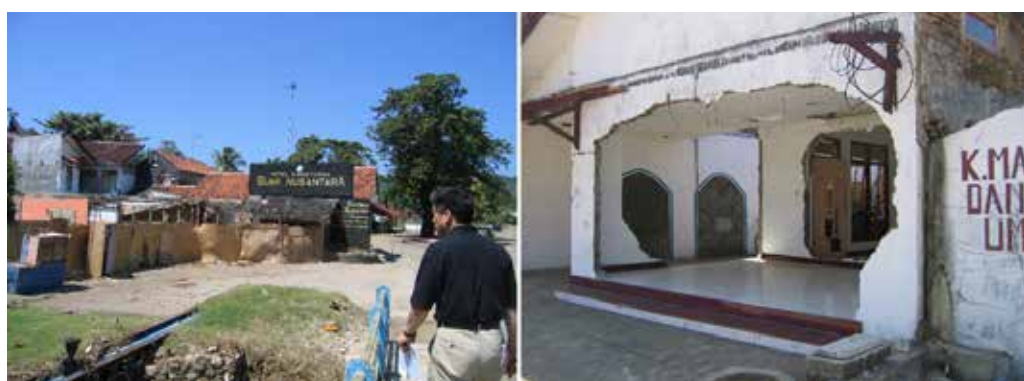
Photo. 3 Pangandaran の Bumi Nusantara Hotel の外観（左）と内部（右） 屋根は無事であったが、部屋の内側は天井近くまで浸水が達し、壁面はほぼ全面的に流失していた

西側海岸に面した 1 階建ての Bumi Nusantra Hotel の天井付近の壁面には、地上 3.03m のところに明白な水位痕跡が認められた。津波は屋根には達していなかったために屋根

瓦にはほとんど損傷はなかった。ハンドレベルによる測量の結果、海面からの高さ 5.68m を得た (8 月 5 日 11 時 55 分, 天文潮位  $-0.70\text{m}$ )。天文潮汐を補正して、ここでの津波浸水高さを 6.4m とする。

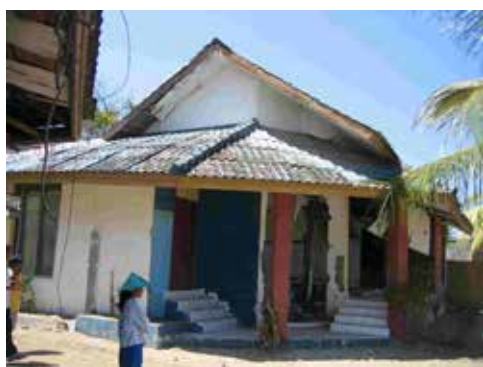
Photo. 4 Pangandaran の東海岸沿いの家屋では、海水は屋根に達していた

海岸沿いの家屋の屋根に浸水痕跡があり、これを測定し、海面上 6.67m の値を得た。測定時刻 8 月 5 日 11 時 35 分 (天文潮位  $-0.69\text{m}$ ) の天文潮位を補正して、ここでの津波浸水高さを 7.4m とする。

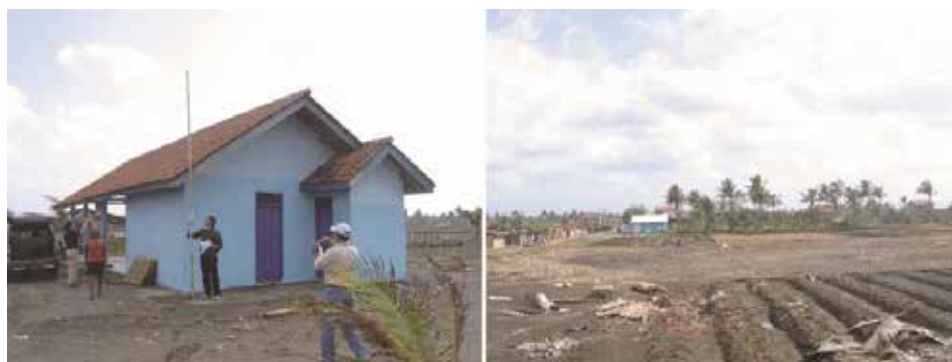
Photo. 5 Lengkong (Kota Cilacap) での浸水痕跡測定 (左) と、津波で運ばれてきた畑地の漂流物 (右)

Lengkong では誰も地震を感じなかった。海水は最初約 50m 引いた。海岸沿いの家屋の壁の浸水痕跡は海面上 5.0m であった (8 月 6 日 9 時 12 分, 天文潮位  $0.05\text{m}$ )。ここで高さ 3 m の小屋 1 棟が津波で流失した。天文潮位を補正して、ここでの津波浸水高さは 4.9m とする。ただし、津波の高さはもっと大きかったという証言もあった。浸水長は約 400m, 草の傾きから判定した流向は  $326^{\circ}$  (北北西) であった。

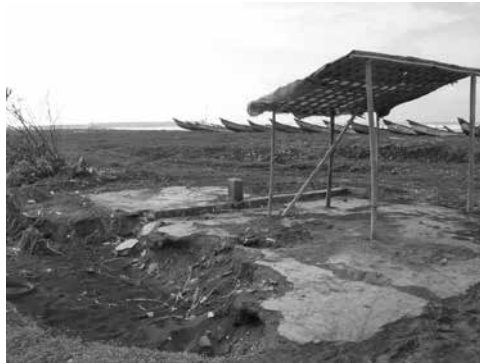
Photo. 6 Cilacap 市 Mangati-Kisik の海岸 津波によって流失した家屋跡 コンクリート床面の浸食が見られる

Mangati-Kisik 村での証言では、最初の津波は小さく、第 2 波が最大で高さ 6m ほどであった。第 3 波はそれほどでもなかった。漁船が 6 隻破壊したが、死者はなかった。Feria Sunkardi 氏の証言では、地震は誰も感じなかったという。魚市場の建物の外壁面の浸水痕跡 (地上 2.8m) を測定して、海面上 4.92m であることが判明した (8 月 6 日 8 時 50 分, 天文潮位  $+0.23\text{m}$ )。天文潮位を補正してここでの津波浸水高さは 4.7m と推定する。

倒木によって判定した流向は  $304^{\circ}$  (北西)。浸水距離は 400m であった。

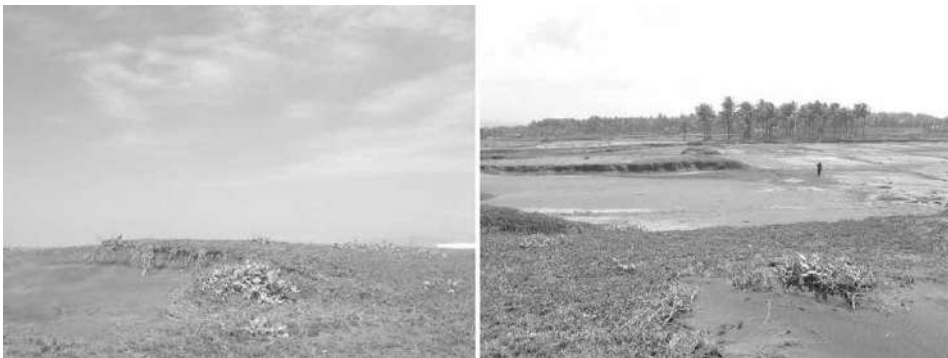
Photo. 7 Bunton では海岸砂丘の頂上付近に津波による浸食の痕跡が観察される（左）砂丘背後の広大な水田が津波に冠水し、見渡す限り海岸砂でおおわれている 1 人写っている人間との大きさを比較すること

Bunton は Cilacap の東方約 17km にある海岸砂丘の背後の村である。津波は砂丘の頂上を乗り越え、背後の水田を乗り越えた後、そのさらに背後の小屋に達した。

砂丘頂上の高さは測定時海面から 5.74m 上方にあると計測され、また小屋の痕跡は地上 2.2m にあって、こちらの方は海面から 5.56m 上方にあると計測された。海面平均は 8 月 6 日 10 時 18 分に計測され、この時刻の天文潮位は  $-0.37\text{m}$  であった。したがって、これら 2 点の MSL 基準の津波浸水高さは、砂丘頂上が 6.1m、小屋が 5.9m であったことになる。浸水長は約 1000m であり、草の傾きから見た流向は  $303^{\circ}$  (北北西) であった。

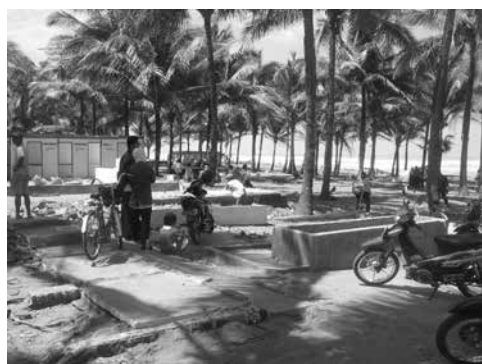
Photo. 8 Binangun 村 Widarapajung の海岸集落の津波被災状況  
津波のため家屋が流失して、土台と風呂だけが残っている

ほぼ直線状の海岸線が東西に続く Binagun 村の海岸砂丘はヤシ林のおおわれ、その中に Widarapajun 村の海岸集落がある。今海岸集落は、津波によってほぼ全滅した。Binagun 村全体で 49 人の津波死者を生じた。ヤシ林でおおわれた集落は、汀線から約 500m へだたっているが、この間は幅広な砂浜であって、防潮堤などの人工構築物は一切ない。写真は、住居跡であるが、コンクリート床を浴槽以外

は完全に流失、消滅している。ポールの倒壊から推定した流向は  $16^{\circ}$  (北北東) であった。

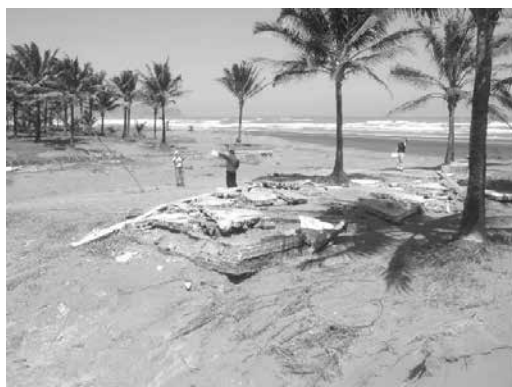
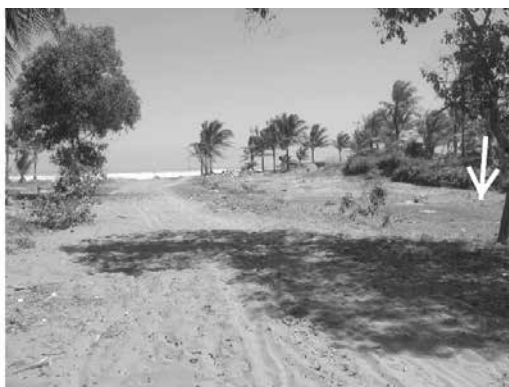
Photo. 9 Karangpakis の流失家屋跡（左）右写真矢印のところに津波限界を示すごみの列がある  
右写真中央付近に左写真の家屋跡が見える

ヤシの林の海岸砂丘内の家屋が津波によって流失し、土台だけが残った家屋がみられる。ここでは、津波の到達限界を示す明瞭なゴミの列が見られ、その高さを海面から測定しこでの津波遡上高を 6.8m とする。ここでは 4 人が津波で死亡した。浸水長さは約 300m で、倒木から推定した流向は  $15^{\circ}$  (北北東) であった。

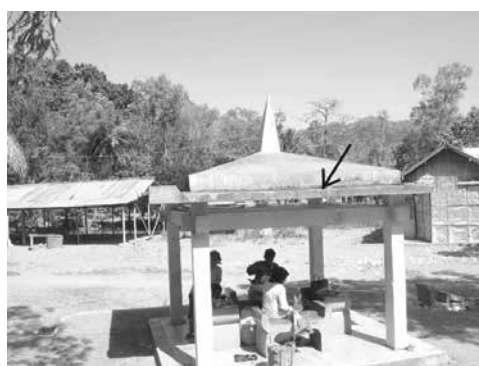
Photo. 10 Pantai Ayah の海岸公園 津波はあずまの矢印のところまで来た

そのあずまや風の建物の屋根の先（Photo.10 の矢印の先）まで海水が上がったと証言された。この場所の地面から 2.5m 上方であった。海面からこの高さを測定して 5.12m を得た（時刻は 8 月 6 日 14 時 07 分、天文潮汐 0.65m）。潮汐補正をして、ここでの津波浸水高さは 5.8m とする。浸水長さは 300m。石材の倒壊

から推定した流向は  $50^\circ$ （北東）であった。

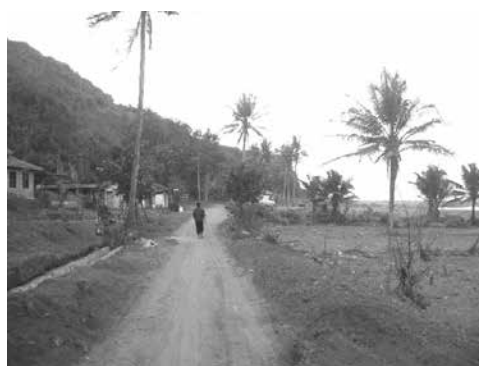
Photo. 11 Karangbolong の河口付近の集落  
海水はこの道路を横断して山側に侵入した

Karangbolong は村の家屋の大部分は山岳部にあるが、少数の家屋が小河川の河口右岸側にある。ここで津波による 2 人の死者が出た。波は 3 度きて最初の波は高さ 3m ぐらい。最大の波は第 2 波であって、来たのは 16 時 15 分ごろであった。16 時ごろ爆発音が聞こえた。川に沿った道路の山側にまで海水が浸水した。津波の到達限界線を示すゴミの列があり、この高さを海水面から測定して 5.80m の値を得た (17 時 45 分、天文潮汐は +0.31m)。潮汐補正を行って、5.5m をここでの津波遡上高と推定する。日没を過ぎ、ハンドレベル

による箱尺のメモリを読むのは限界に近かった。浸水長は 300~400m で、椰子の木の傾きから推定した流向は  $285^{\circ}$  (西北西) であった。

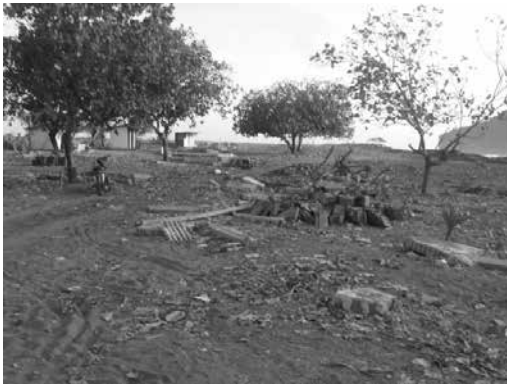
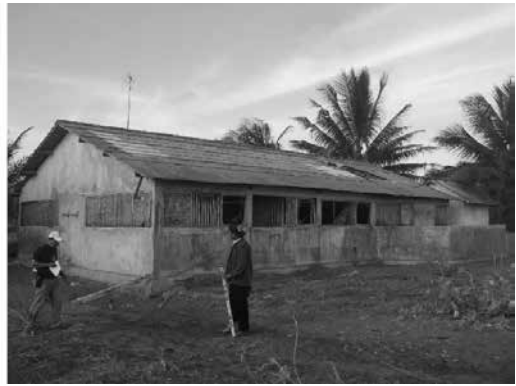
Photo. 12 Suwuk 浜の津波被災の光景 (左写真) この写真の右端の遠景に前項の Karanbolong の海岸が写っている この右写真の工場の屋根の先端まで海水が上昇した また津波のために屋根の一部が吹き飛ばされ、屋根に穴が開いた

前項の Karangbolong の河口の対岸にある。ここでは津波で 9 人が死亡した。地震の揺れは感じなかった。最初 50m ほど潮が引いた。工場の屋根の先まで海水が上昇し、その工場の屋根の一部に穴が開いて吹き飛んだ (Photo.12 の右側写真)。この工場の屋根の先端の高さ (地面から 2.75m) を、測定時の海面を基準として測定して 6.94m を得た (8

月 8 日 17 時 00 分, 天文潮汐  $-0.02\text{m}$ )。天文潮汐を補正して, ここでの津波浸水高を  $7.0\text{m}$  とする。浸水長は  $700\text{m}$ , 倒木と傾いたポールから推定した流向は  $325^\circ$  (北西) であった。

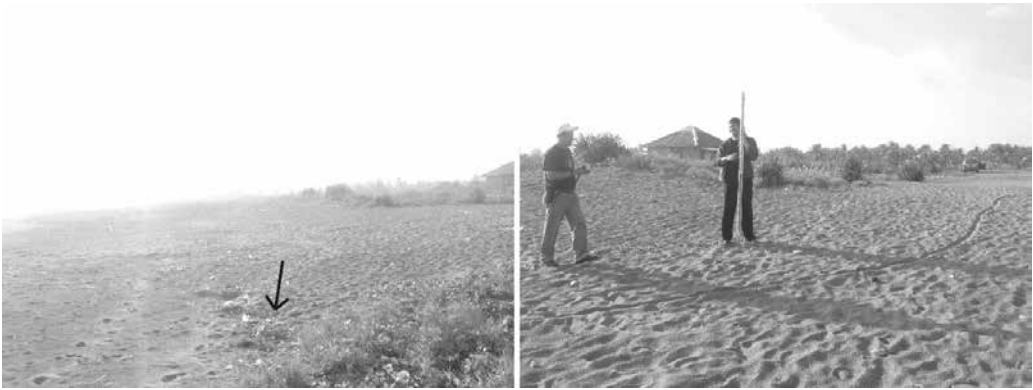
Photo. 13 Pantai Puring の海岸砂浜上に残ったゴミの列（左）この列を境に砂面の凸凹の具合が変化しているのに注意（右）測定風景

砂浜上に津波の到達線を示す明白なゴミの列が残っていた。海面を基準としてこの標高を測定して  $4.87\text{m}$  を得た (8 月 8 日 16 時 07 分, 天文潮汐  $-0.42\text{m}$ )。天文潮汐を補正してここでの津波遡上高さを  $5.3\text{m}$  とする。草の傾きから推定した流向は  $345^\circ$  (北北西) であった。

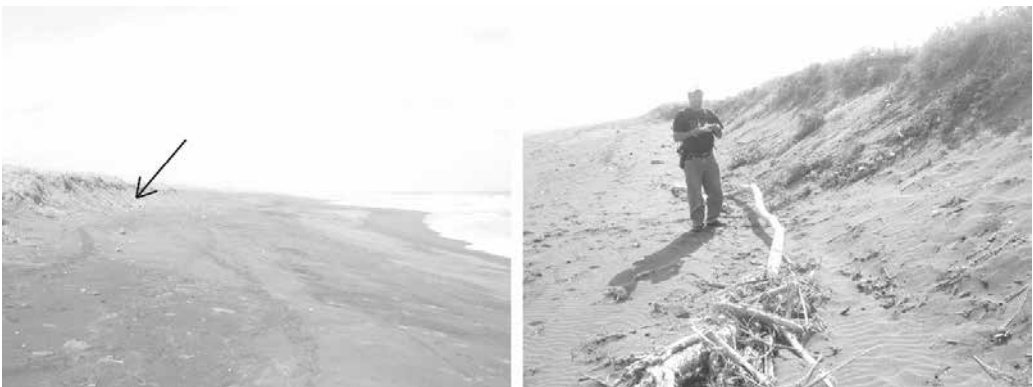
Photo. 14 Pantai Ambal 海岸の木材，ゴミの列（左写真矢印，および右写真）この列の標高を測定したが，津波は実際にはこの背後の段差の上端まで来た可能性がある

Puring から東に約  $20\text{km}$ , 直線状の砂丘海岸の海岸線をたどると Ambal に着く。ここでの証言では津波は左右から押し寄せて, この海岸で合したように見えた。16 時ごろ, 爆発音が聞こえた, という。写真に見られる大きな木の漂着とゴミは少なくともここまでは海水が到達したことは確実である (Photo.14)。海面からのこの標高を計測して  $5.54\text{m}$  を得た (8 月 8 日 14 時 50 分, 天文潮位  $-0.88\text{m}$ )。天文潮位を補正してここでの津波遡上高さを  $6.4\text{m}$  とする。しかし, 海水は実際には写真背後の段差の上端まで来た可能性があり, この場合には, 人間の背丈 (約

$1.6\text{m}$ ) を加えた, 津波浸水高  $8.0\text{m}$  となろう。浸水長は  $80\text{m}$ , 砂丘のゴミの列から推定した流向は  $14^\circ$  (北北東) であった。

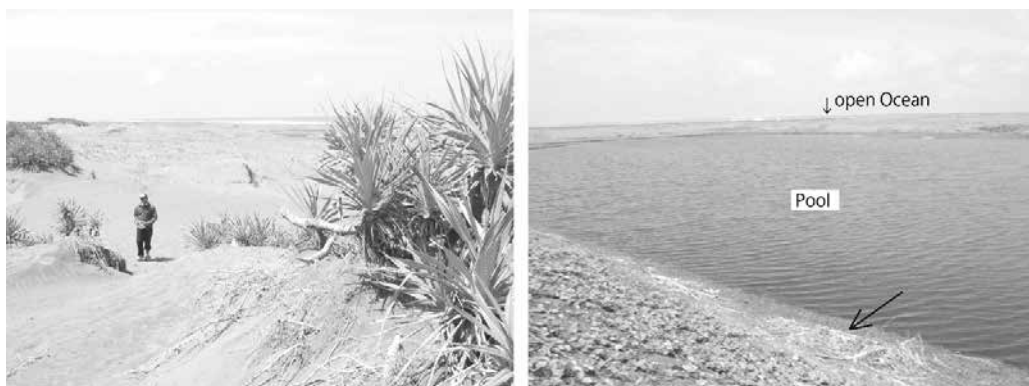
Photo. 15 (左) Pantai Rowo の海岸で津波のために土が持ち去られ、根が露出した植物がみられる (右) 地図 (Fig.15) に見られるように Pantai Rowo の海岸には Wawah 運河から西に分かれた水面 (Pool) がある 津波のとき海水は外洋からこの Pool に入り、外洋とは反対側の斜面にゴミの堆積が生じた (矢印)

Ambal の約  $8\text{km}$  東方に位置する Rowo 村はオランダ統治時代の地図には Rawa を表記されている。Wawar 運河の河口左岸に位置する集落である。河口付近では, 西側に水面が伸びており, 外洋から来た津波はこの水面 (Pool) にも侵入し, 外洋と反対側の岸にゴミの堆積痕跡を生じていた (Photo.15 右の矢印)。Pantai Ruwo では死者はなかった。建物の外壁面の証言による浸水高さを測定して測定時海面を基準として  $7.07\text{m}$  を得た (8 月 8 日 12 時 01 分, 天文潮汐  $-0.69\text{m}$ )。天文潮汐を補正して, ここでの津波浸水高さを  $7.8\text{m}$  とする。Pangandaran での津波浸水高さに匹敵する大きな値である。ここでは死者はなかった。浸水長は  $480\text{m}$ , 草の傾きから推定した流向は  $345^\circ$  (北北西) であった。

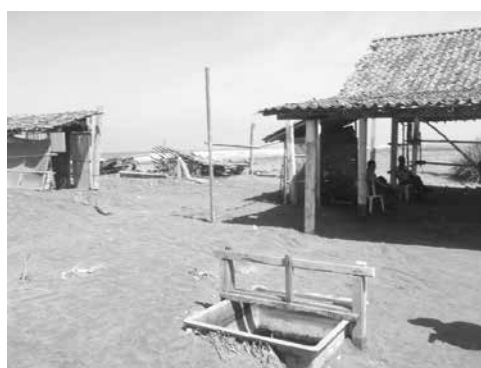
Photo. 16 Keburuhan の海岸のこの家屋の支柱の下端から 90cm のところまで浸水した (証言)

Pantai Keburuhan は Cakrayasan 運河の河口左岸にある。地震は感じなかった。津波による死者はなかった。津波は運河を  $3\text{km}$  さかのぼった。海水は Photo.16 の家屋の支柱

の下端から 90cm のところまで上がったと証言され、この点の海面上の高さを測定して 4.28m を得た (測定時刻 10 時 15 分、天文潮位 0.09m)。天文潮位を補正してここでの津波浸水高さを 4.2m とする。河口付近の運河の岸の斜面に津波で運ばれてきたゴミの堆積が多くみられた。

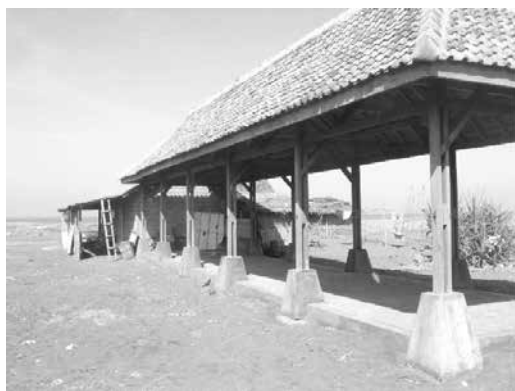
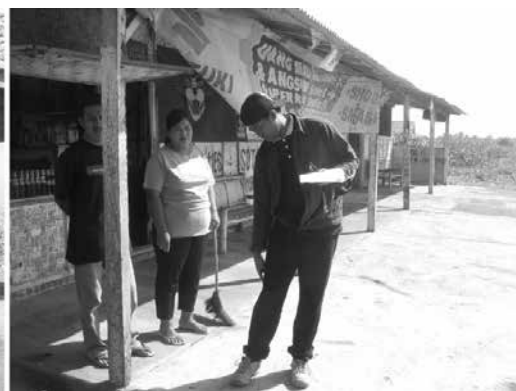
Photo. 17 Jatimalang 浜の飲料品店。この床面上ヒザまで (60cm) 海水が来たと証言された左写真は、同地点から海を見た写真

Jatimalan 浜では飲料店のコンクリート床面上ヒザまで来たというこの店の店主の証言があった。汀線から 200m 浸水した。津波は三回来たが、第一波が最大であった。ここでは地震の揺れは感じなかった。ここでは死者はなかった。ただ、「3 度原爆のような光があった」という証言と、「鉛筆のような煙の雲が垂直に立ち昇った」という証言があり注目される。

上の証言から、測定時海面上 5.69m であると計測された (8 月 8 日 9 時 21 分, 天文潮汐 +0.5m)。天文潮汐を補正して、ここでの津波浸水高を 5.2m とする。浸水長は 200m, 津波に運ばれた自動車の移動方向から流向は 325° (北北西) と推定された。

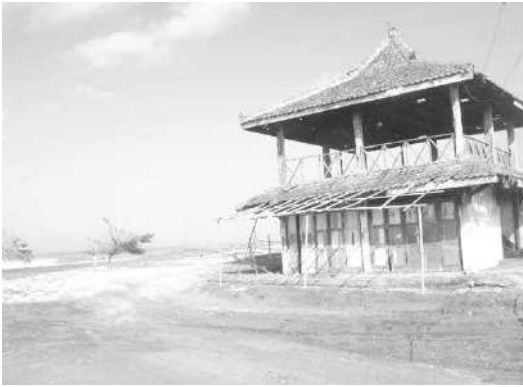
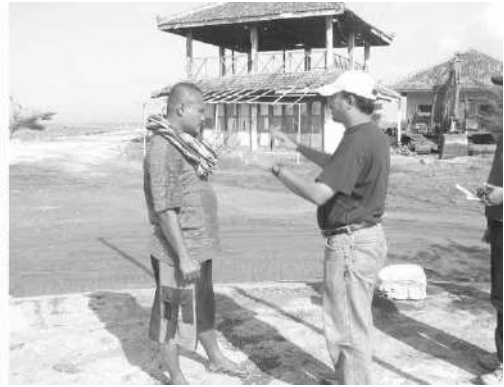
Photo. 18 Congot 海岸での調査 津波によって海水はこの建物の敷地から約 1.0m の高さまで浸水した

Temon 郡 Lawang 村は屈曲の激しい Bagawanta 川の河口付近の左岸側にある。この村の海岸は Pantai Congot といい、ここで証言を得た。それによると、地震は感じなかった。津波が来る前に 50m ほど引き、150m ほど陸側に浸水した。空に原爆のような鉛直に立ち上った煙が見られた。海水は Photo 18 の左写真の建物の地上 1.0m あたりまで来たと言う。この証言に基づきここでの津波浸水高さを調査時の海水面から測定して 5.2m を得た (8 月 8 日 8 時 36 分, 天文潮汐 +0.76m)。天文潮汐を補正して、ここでの津波浸水高さは 4.4m とする。ここでの浸水長は 150m, 津波で移動した井戸杵から推定した流向は 23° (北北東) であった。

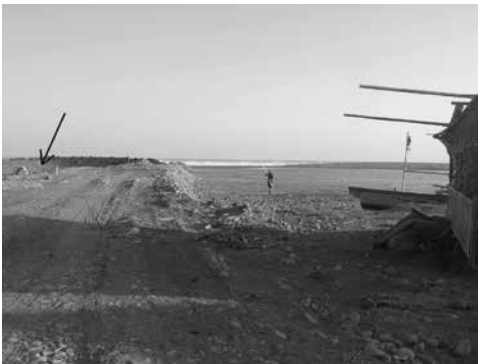
Photo. 19 Glagah での津波浸水痕跡（矢印のところ）の測量作業

Glagah は Glagah 川というかなり大きな川の河口付近の右岸側にある。われわれは、川の河口付近の東側沿岸道路付近で、道路の内陸側の小屋面の浸水痕跡から高さ 2.10m という値を得た (8 月 7 日 16 時 36 分, 天文潮位 +0.02m)。天文潮位を補正してここでの津波浸水高さを 2.1m とする。浸水長さは 300m, ゴミの向きから流向は 350° (北) と判定された。

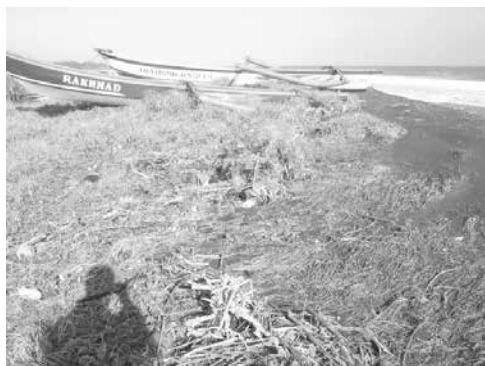
Photo. 20 Bugel-Peni 浜のゴミの堆積列

砂浜の上に津波による海水浸水の限界線を示すゴミの列が残っていた。汀線からわずか 30m 程の位置であったが、砂浜の勾配がかなり大きく、その標高を測定すると、海面からの高さとして 5.05m を得た（測定時刻、8 月 7 日 15 時 54 分、天文潮位  $-0.27$ m）。天文潮位を補正してここでの津波遡上高を 5.3m とする。浸水長は 30-50m。材木やゴミの様子から推定した流向は  $330^{\circ}$ （北北西）であった。

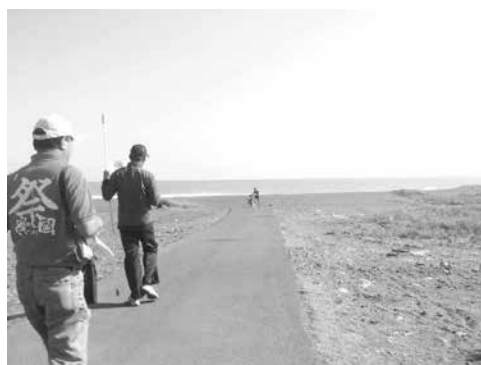
地震は気づかなかった。浜へ向かう道路の先端まで海水があがった。被害はなかった。調査点付近のおよその状況は Fig. 21 の通りで、測定点の東側に川から伸びた水面 (Pool, 漁船の泊地であろう) があつた。外洋から来襲した津波は砂嘴を乗り越え、この Pool にも侵入した痕跡があつた。この地点以東は、旧日本陸軍発行の五万分の一地図は入手できなかった。浸水長は 80m。草の傾きから推定

Photo. 21 Pantai Trisik の測定点（道路終端店付近、自転車を押している人のいるところ）

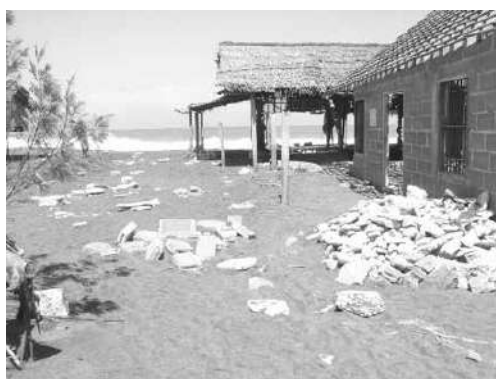
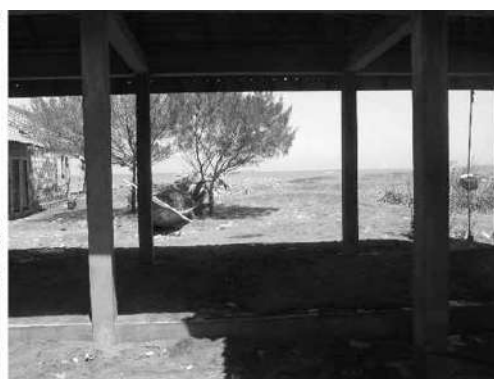
Photo. 22 左写真は Fig.22 の A 点付近で、津波によって破壊された建物のコンクリートブロックが散乱している 右写真は浸水した床面 この床面を測定点とした ここでは証言者は得られなかった

海岸の 3 棟の自転車置き場風の建物の東側 (Fig.22 の A のところ) に津波で破壊したコンクリートブロックが散乱していた。図の中央の建物の床面までは浸水したとみられこの標高を測定して 4.24m を得た (8 月 7 日 11 時 31 分, 天文潮位  $-0.66$ m)。天文潮汐補正をしてここでの津波浸水高さを 4.9m とする。倒木から推定した流向は  $12^{\circ}$  (北), 浸水長さは 70m であつた。

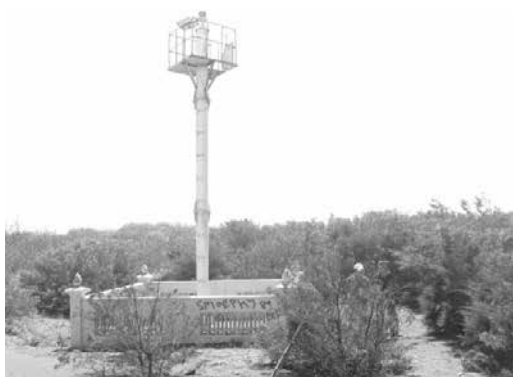
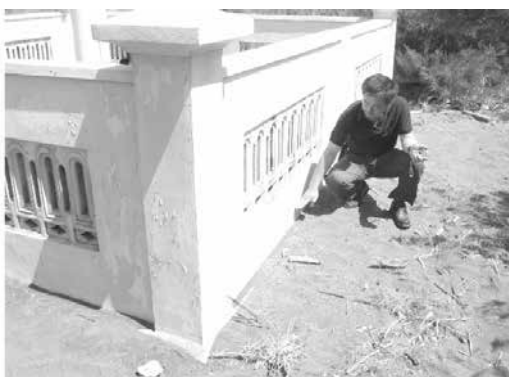
Photo. 23 Tumasari 海岸の灯台 この灯台を囲むコンクリート床面が 7cm の厚さで津波が冠水していた これは滞留水によるものである 右側写真に写っているのは韓氏である

海岸砂丘の背後に灯台の鉄柱があり (Photo.23) そのコンクリートの正方形の囲いの中の床面上 7cm のところに明白な津波痕跡があつた (Photo.23 右写真, 韓氏が手で示している)。この標高を海面から測定して 6.04m を得た。これは、砂丘背後の滞留水の

水位であって、津波は汀線と灯台の間の砂丘の頂点を越流している。この砂丘頂点の標高は 7.66m であった（測定時刻は 8 月 7 日 10 時 54 分、天文潮汐  $-0.43\text{m}$ ）。この 2 個の数値を天文潮汐補正をすると、ここでの津波の浸水高さはそれぞれ 6.5m, 8.1m になる。後者の値は最大被災地となった Pangandaran での値と大差がないことになる。Pangandaran から約 170km 東方に離れて、なおこの津波浸水高さが測定されるのは驚くべきことである。浸水長は 120m, 倒木から推定した流向は  $20^\circ$ （北北東）であった。

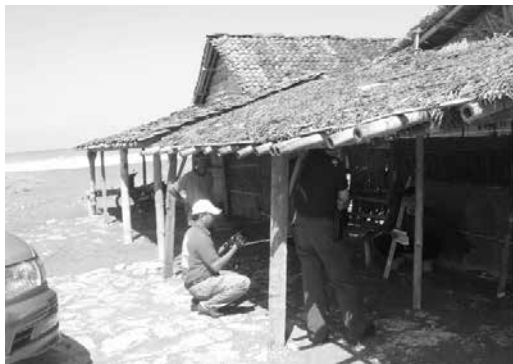
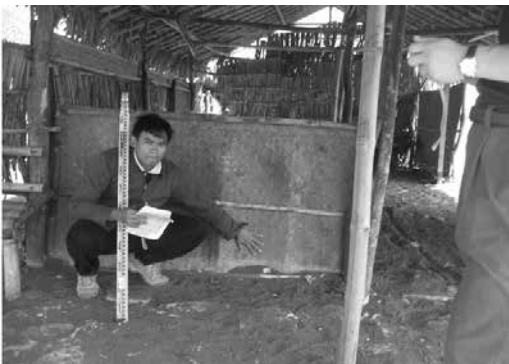
Photo. 24 Pandansari 浜 右写真, 竹編みフェンスの下方の白く変色している部分が海水浸水があったことを示している 右側写真に写っているのは Fachrizal 氏である

地震は感じなかった。被害はなし。津波は 3 回来た。第 1 波は砂浜の途中まで。第 2 波が最大であった。海岸付近、灯台から少し浜よりの休憩小屋内部で竹編みの小フェンスの下方 10cm 幅で白く変色している部分は、津波による海水浸水でこうなったものであると証言された。この標高は海水面から 5.18m と測定された (8 月 7 日 10 時 20 分, 天文潮汐  $-0.18$ m)。天文潮汐補正をして 5.4m をここでの津波浸水高さとする。浸水長さは 70m であった。低木痕跡から推定した流向は  $44^{\circ}$  (北東) であった。

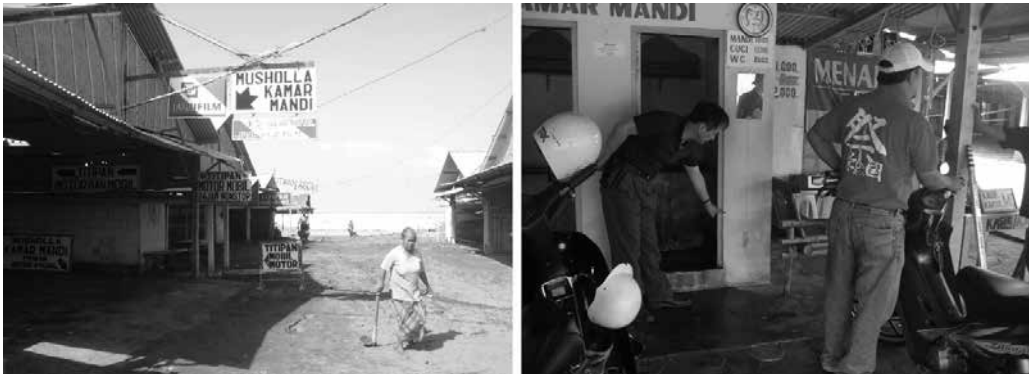
Photo. 25 Parang-Tiritis で津波で浸水した海岸の休憩所店舗

Photo.25 の右写真の海岸の浴室 (Kamar Mandi) 付き休憩施設内部の韓氏が指さしている高さまで浸水した。この標高を測定して 2.57m を得た (8 月 7 日 9 時 25 分, 天文潮汐 0.22m)。天文潮汐を補正してここでの津波の浸水高さを 2.4m とする。
