1964 年 6 月 16 日新潟地震津波に伴う火災の発生について

Generations of fires accompanied with the Niigata Earthquake-Tsunami of 16th, June, 1964

都司 嘉宣*・増田 達男**

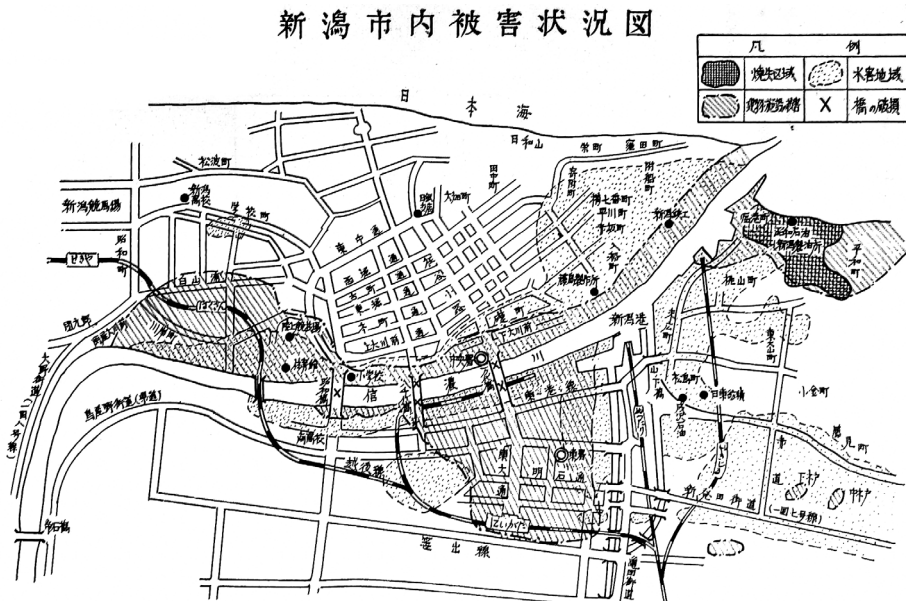
新潟市 (1968) の報告から, 新潟の市街地の被害の様子を引用すると図 1 に示す通りである。この図で, 津波による浸水範囲は破線で示されている。

図 1 新潟市街地の津波、火災、施設の被災分布図 (新潟市, 1968 による)
凡例の中の文字は「焼失区域」、「水害地域」、「住宅倒壊」、および「橋の破損」である。

信濃川河口に近い街区のうち左岸側では, 川船町, 寄付町, 入船町, 礎町, 白山公園などが浸水している。このうち川船町の新潟鐵工所の敷地, および入船町三丁目の火災発生源点である藤島製作所が津波による浸水範囲の中に入っている。これらの街区は普段から標高 0m に近く, 海岸の護岸堤防でかろうじて外洋の海水を締め切っていた。新潟地震の揺れで, この護岸堤防が各所で破損し, 津波浸水高はわずかに 1.8m ではあったが海水が市街地に浸水したのである。

(製油所)と日東紡績のある松島町三丁目が浸水範囲の中に入っている。臨港町の昭和石油の新潟製油所、および一般住宅の延焼範囲となった臨港町三丁目、および桃山町も浸水範囲ともなっている。ただし、当時の航空写真によると、津波による家屋被害は、床上あるいは床下浸水にとどまり、家屋の倒壊流失は起きていない。

津波は信濃川を河口から約 6km の川岸町三丁目あたりまで市街地浸水を起こしている。

右岸側ではさらに、万代橋、八千代橋、昭和橋、および越後線の鉄道線路の南詰の市街地が浸水範囲に入っている。さらに右岸側では、市街地内の暗渠を通じて海水が流入し新潟駅近くの街区にまで浸水範囲が及んでいる。

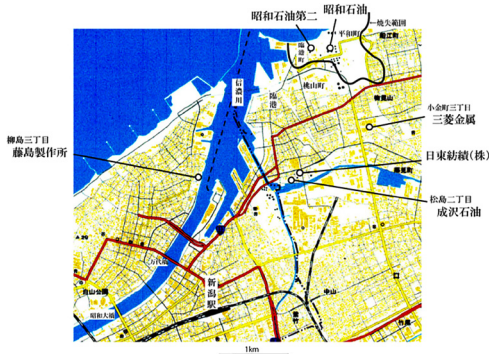
災で消し止められ延焼は起こさなかった。あとの 6 カ所の火災は、新潟市の中心市街地内での火災であり、しかもおのおの火元の家屋だけではなく何軒かの延焼を生じている。詳しくはのちに述べるが、その最大のものは、臨港町三丁目地区にある昭和石油 (第一、及び第二貯蔵所) に発する石油流出に伴う臨海町、平和町、および桃山町地区の一般住宅の焼失である。延焼を起こした 6 カ所の火災の発生点を図 2 に示す。

図2 昭和39年新潟地震・津波に伴う延焼を起こした6カ所の火災の発生点

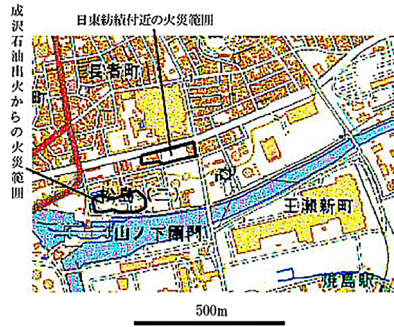
この火災が消し止められたのは、地震の翌日、6月17日の午前4時であって、焼失棟数は15棟、罹災所帯は13家族に及んだ。のちに述べる昭和石油コンビナートの火災に次ぐ火災規模となった。最終的な延焼範囲を図3の左下の太実線で示す。

図3 新潟市松島二丁目の2カ所の火災範囲

この火災による焼失範囲を図3の右上の太実線で示しておいた。

成沢石油は工場内に原油の蒸留窯があり、窯の下に加熱炉があった。地震によってこの加熱炉の燃料タンクが架台から落下し、タンクから漏れ出したB重油が加熱炉に流れ込んだために出火したものである。作業員が消火器5本で消火に当たったがすぐ使い切り、噴出した地下水と津波として浸水してきた海水によって漏れ出した油が流出し、工場構内の各施設へ延焼していった。

成沢石油の北東方向へ約200m隔たった日東紡績株式会社付近では、道路に埋設してあった日本石油株式会社の原油輸送管が、地震動によって破損し、原油が路面に流出した。地震後15分が経過した13時17分ころで、津波がこの地点に浸水してくる前の事であった。避難のためにこの付近を走行中の軽四輪車が道路面に生じた亀裂にはまり込み、その熱せられた排気ガスのために流出した原油に引火した。火は流出した原油とともにたちまち燃え広がった。

松島二丁目の成沢石油では、火災は本震の揺れによって発生したが、液状化によって湧出した地下水と地震後約30分で市街地に浸

入した津波の浸水によって、工場から漏れ出した油が火がついたまま水の表面に漂い、これによって付近の住宅に延焼した。この事例では、がれきは一切発生していなかったが、津波によって流出した火のついた油が火災を拡大したのである。同様の事態は、第4章で述べる昭和石油の貯蔵所でも発生した。また2011年東日本震災の際にも宮城県気仙沼港などで大規模に発生した。津波による災害の一パターンとして教訓とすべきである。
