## 新収日本地震史料を読む その 3

首藤 伸夫\*

## 2. 天然土砂ダムの生成と崩壊

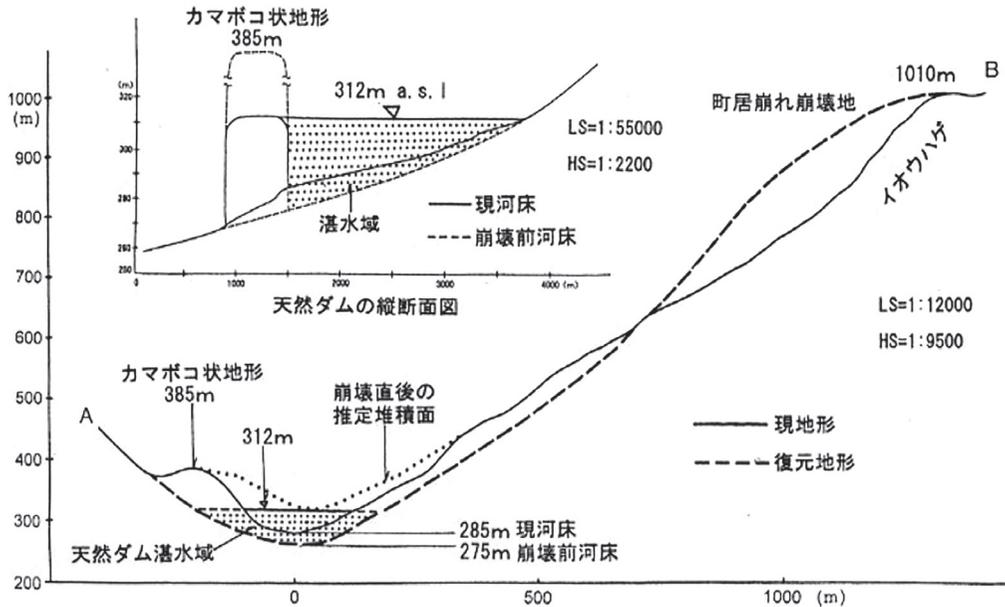
図-2 町居崩れの推定断面図（出典：今村隆正ほか，歴史地震，第18号，pp.52-58,2002）（文献2）

図2に示したように、近江・若狭地震による最も大きな土砂災害は、朽木谷町居村・榎村（現在は大津市梅ノ木）対岸の斜面です。『明王院文書』によれば、『五月一日に大地震があり、イオウハゲと呼ばれる斜面が大規模崩壊（深層崩壊）を起こし、崩壊土砂は土石流となって流下しました。坊村の田畑は壊滅、明王院（図3、4では堂と記載）前の石舞台・大橋・寺周囲の石垣も崩れました。榎村東の大峰が十三町程（1,300m）上より二つに破れて、榎・町居の両村を埋没させました。崩壊地（イオウハゲ）では、両所より割れ出で、谷へ崩れ落ちて、谷を埋め高山をなし、その高さ二町（200m）、長さ八町（800m）、家数50軒、300人のうち生存していたのは37人のみでした。土砂に埋まり、遺体も見えない状態で、家々もすべて埋没した』と記されています。崩壊土砂は安曇川を河道閉塞し、天然ダムの湛水は明王院（堂）の前の石段まで

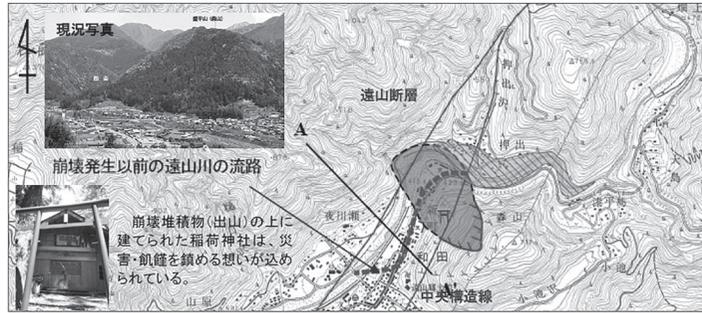
図-5 森平山, 出山, 夜川瀬の位置 (文献-5)

図 44 盛平山の災害状況図と現況

森平山(または盛平山、或いは森山)、分離して出来た出山、決壊後に一夜で作られた河原である夜川瀬などの位置は図-5, 6 に示されている(文献5)。

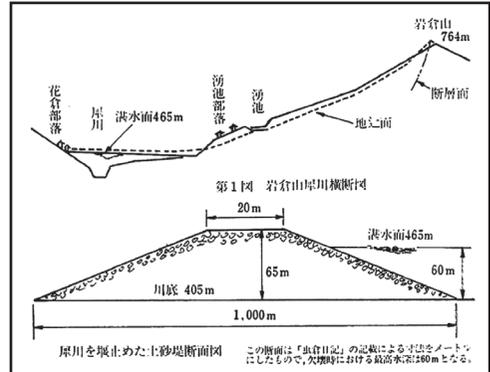
図 岩倉山崩壊、天然ダム断面図

ために岩倉山の山頂は標高は 10m 乃至 20m 位低くなったであろうと想像される。この地じり規模の状況断面は図の通りであったと思われる。犀川を堰止めた土石量は八百万 m<sup>3</sup> と計算される。この地じりの際岩倉部落にあった柿の木が、対岸花倉部落にそのまま突上げて、最近までその柿の木は花倉の北の山腹に残っていたが、近時伐られて株だけ残っている。

『むし倉日記』による堰止堤の大きさをメートルに換算して図面に示した犀川ダムの大さは図の通りである。犀川河床からの高

さ六五 m、川の流れの方向に底巾で 1,000m 上の中で 20m、堰止堤の横長は 650m、に及んだ、と考えられる。この土石ダムが欠壊して一時に押出した時の水深は 60m である。欠壊はこのダムを水が乗越したのではなく、高さ 5m 位を残して未だ水が乗越さない内に巨岩土石の間を細流が滝となって流出し初め、それが次第に大きくなり遂に一時に押出す結果となった事は報告記録でもよくわかる。

岩倉山崩による犀川堰止堤の高さは河床から約 65m で、水深は 60m 位の処で欠壊して一時に押出した訳であるが、当時松代藩の役人が何人も見分を行い、河原家老に報告しているのを見ると、大方の見方は、家の大きさ程もある巨岩巨石が畳積しているのを見て、あれは一時に突破って押出すとは考えられず、滝となって追々少しずつ流れ出すであろうという説が多数見分者の見方であった。然し佐久間象山<sup>(修理)</sup>だけは唯一人説を異にしていた。あれは一時に押出すと力説、人力では及び兼ねるから地雷火を多く支掛けて早く水の流通を計るべきが上策と報告している。然し費用を多く要するために事止みとなった。

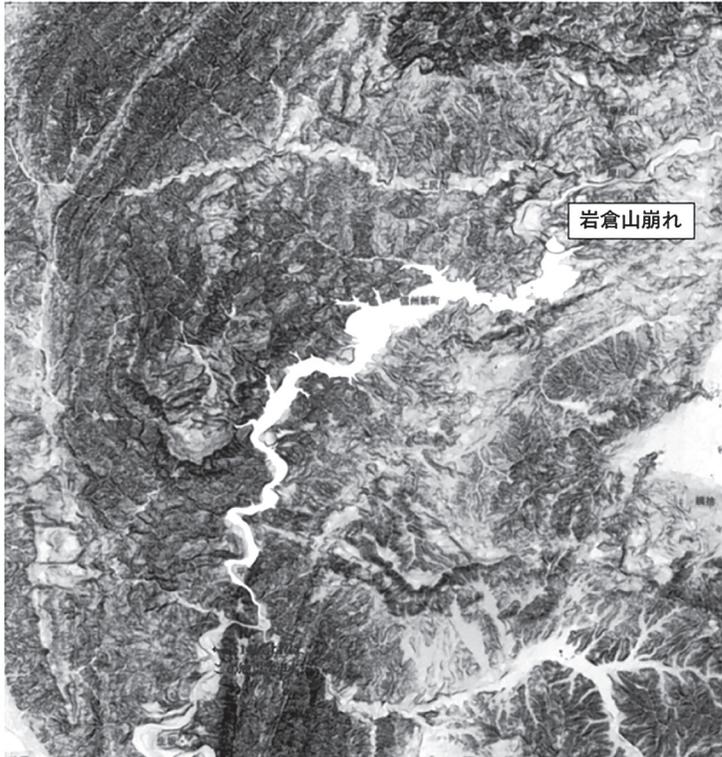
図-10 湛水範囲（文献7の図13）

図13 犀川丘陵の傾斜量分布図と岩倉山地すべりの湛水範囲（（有）地球情報・技術研究所 井上誠作成）

この文献 7 に図 13 として掲載されている湛水範囲図に岩倉山崩れの地点を入れたものが図-10 である。

以上の各点を甚にして湛水湖岸線を入れた図面が2図である。この面積は一七・五平方kmとなる、諏訪湖の1.2倍の大きさの湖が出現したわけである。

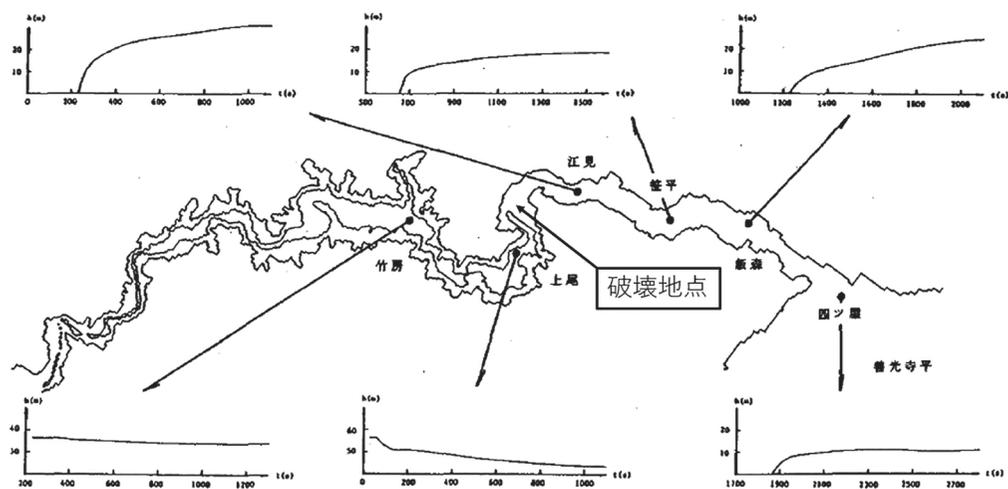
図-11 犀川での水位変化

図-11 が其の結果の一つである。下流へは段波となって伝わった。上方に示された水位時間変化は、左図は江見、中図が笹平、右図が飯森で、これらは山林部の犀川であるが、段波の高さは 20m 以上、右下図が善光寺平に出た四ツ屋で、ここでも 10m 程の段波となっている。

図-1 犀川の初期貯留水域と水位の時間変化

このダム破壊による水と地形変化を数値計算で求めたのが松富英夫等である(文献 8)。

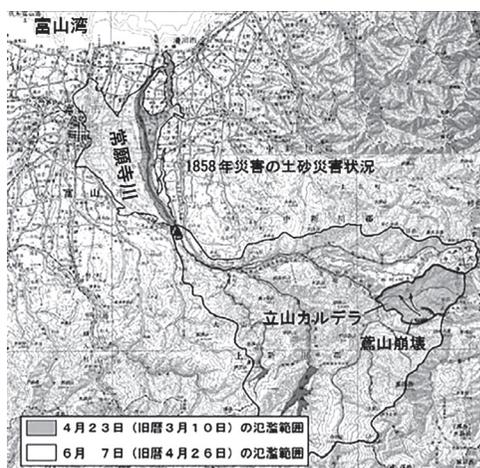
図-13 洪水氾濫区域(文献10)に加筆

自然ダムは3月10日、4月26日に崩壊す  
る。氾濫域は図-13に示す通りであり、3月  
10日の洪水は常願寺川の周辺のみに残まっ  
ている。ただし、この洪水で用水関連の施設  
に土砂が溜り、その排除に多数の人々が働き  
始める。4月26日の出水は、西隣の神通川  
にまで達する大きな氾濫をもたらした。

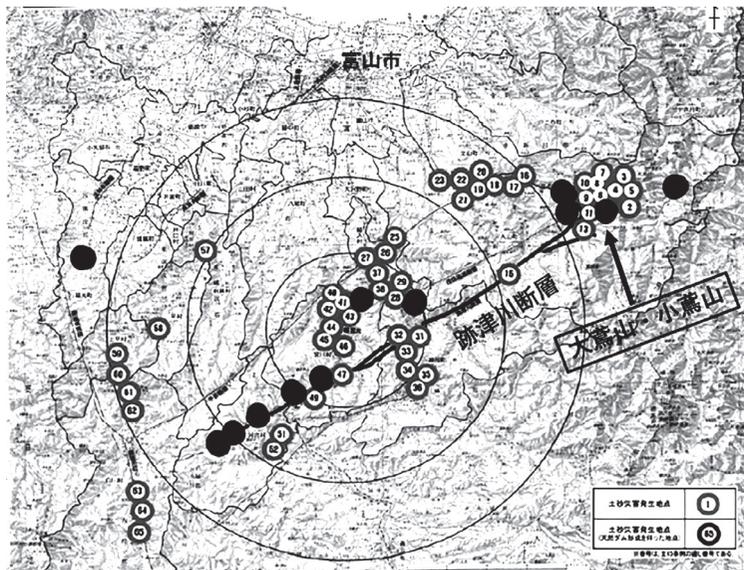
図-14 天然ダム発生地点(文献11に加筆)

図-14に示すように、全部で65か所であり、図中、黒丸で示した11か所では、川をせき止め天然ダムが生じた。

図2-10 飛越地震による土砂災害と天然ダム発生地点(田畑ほか, 2002)
