# 東北地方を襲った津波の流況と 建物被害

越村俊一<sup>1</sup>・郷右近英臣<sup>2</sup>

<sup>1</sup>東北大学大学院工学研究科・災害制御研究センター・准教授

# 宮城県女川町

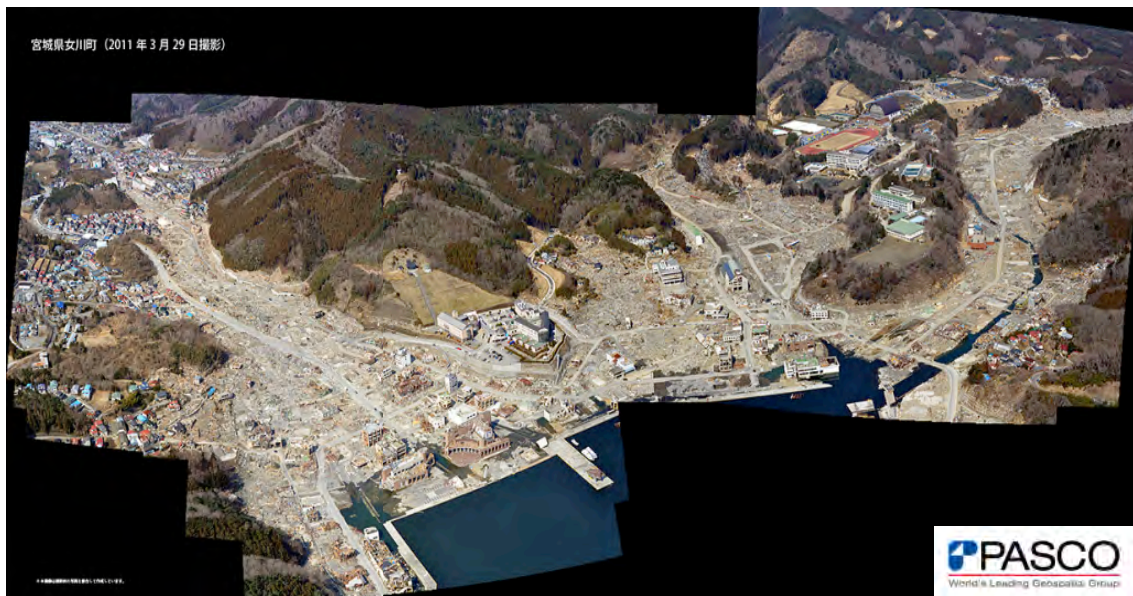
死者:455人, 行方不明:739人 (町人口:10010人), **死亡・行方不明率:12%**

住家:4438棟, 非住家:2073棟 [計6511棟]

全壊:住家3021棟, 非住家:1411棟 [計4432棟], **全壊率:68%**

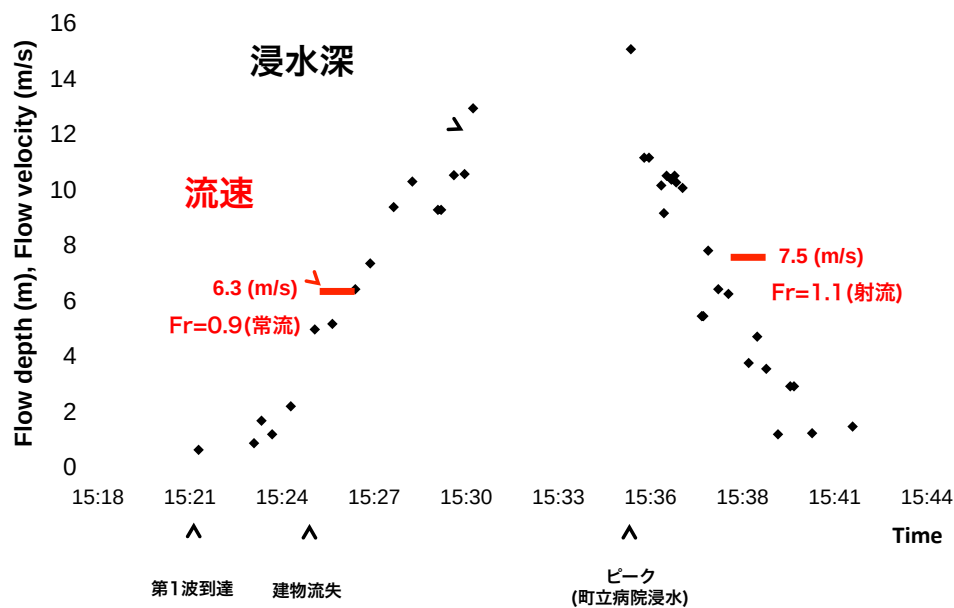
## 第1波（遡上・戻り流れ）

- 女川における津波来襲時の映像解析による流況の把握
- 第1波到達後約15分で最大遡上点へ（女川町立病院）
- 浸水深5m, 流速6m/s程度で家屋が流失
- 第一波遡上（押し波）と戻り流れ（引き波）時における流れの比較. 同じ浸水深でも引き波時には射流に.
- 今後の詳細解析による津波流況と被災メカニズムの解明へ
