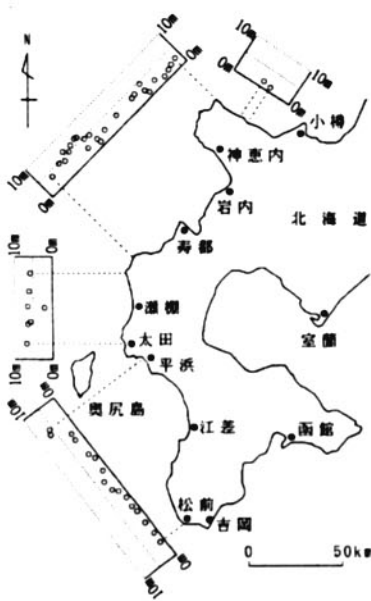
図-3 北海道南西岸での津波打ち上げ高

北海道南西岸での津波の打ち上げ高の分布を図-3に示す。本海岸での打ち上げ高は、非常に局所的な所を除いて10m以下で、地震規模(M=7.8)に見合った津波規模と言える。打ち上げ高が5m以上の区間は、寿都から平浜あたりまでの延長約100kmに及ぶ。平浜以南から極端に打ち上げ高が小さくなる。奥尻島青苗岬南の浅瀬、奥尻海脚のレンズ効果のためであろう。

証言によれば(表-1参照)、津波は地震発生後4~5分で北海道南西岸の類棚町や大

成町に到達した。この辺りの津波は引きから始まり、第1波か2波が最大であったようである。引きからの始まりは南に位置する江差港の検潮記録と一致する。しかし、北に位置する岩内での検潮記録は押しから始まっており、初動が異なっている。

本海岸の南端のやや東側に位置する松前郡吉岡では、津波は押しから始まり、最大津波高(推算潮位から波頂までの高さの最大)は0.82mで、7波目に観測されており、周期は約8分であった。この津波の様子は類棚や大成辺りのものとかかなり異なる。少なくとも、江差と吉岡の間に初動の変化点が存在することになる。

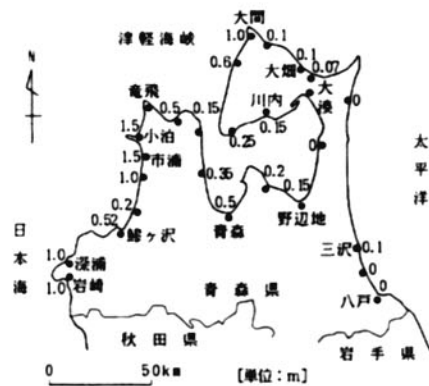
図-4 青森県沿岸での津波打ち上げ高

青森県沿岸での津波の打ち上げ高の分布を図-4に示す。本海岸での打ち上げ高は日本海側で大きく、小泊村と市浦村で1.5mに達した。津軽海峡に面した所では、大間町での1.0mが最大である。陸奥湾内では0.5m以下で、太平洋側では津波はほとんど観測されなかった。

検潮記録によると、津波は竜飛に7月12日22時44分頃に到達し、押しから始まった。押しからの始まりは松前郡吉岡と同じである。

最大津波高は、検潮井戸の設置位置や応答特性が強く原因しているのか、0.10m程度と非常に小さかった。

深浦でも津波は押しから始まり、12日22時43分頃に到達した。最大津波高は1波目に観測され、0.25mであった。第1波と4波の2度にわたって最大津波波高0.48mが観測された。この頃の津波周期は10分強であった。

大湊港は陸奥湾内の北東部に位置する。検潮記録から本港への津波到達時刻を判読することは難しい。ここでの津波は周期30~40分の共振を呈し、最大津波波高は0.57mに達した。波高は勿論これより小さいが、いつもこの程度の周期の湾水振動が励起されている所のようにある。

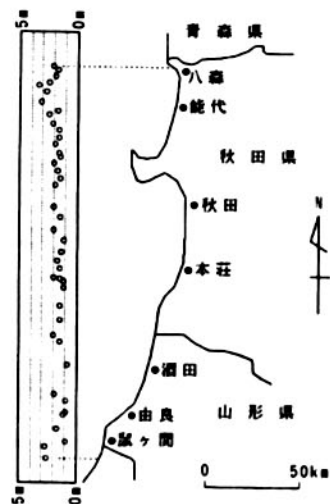
図-5 秋田・山形両県沿岸での津波打ち上げ高

秋田県沿岸での津波の打ち上げ高の分布を図-5に示す。本海岸での打ち上げ高は全般的に2m以下で、日本海中部地震津波で打ち上げ高が大きかった峰浜村でやや大きく、3m強であった。最大打ち上げ高が測定された地点は峰浜村の水沢川左岸で、TP3.47mであった。

検潮記録によると、津波は能代港に7月12日23時丁度頃に到達し、押しから始まった。最大津波高は翌日の午前1時12分頃に観測され、0.72mであった。津波は13日の午前7時頃まで第1波と同じ0.55m程度の津波高を有し、その後14日の午前7時頃まで続いた。初期の頃の津波波形は大きく乱れていたため、周期を決め難いが、14日頃の周期は30分程度であった。

秋田港でも津波は押しから始まり、12日23時18分頃に到達した。最大津波高は13日午前0時35分頃に観測され、0.35mであった。13日午前0時35分頃と午前11時頃の2度にわたって最大津波波高0.63mが観測された。

山形県沿岸での打ち上げ高の分布を、秋田県に続けて、図-5に示す。本海岸での打ち上げ高も全般的に2m以下で、新潟県との県境でやや大きく、3m弱であった。
