津波による海岸堤防・護岸の被災

—昭和8年三陸大津波から昭和35年チリ津波まで—

首藤伸夫*

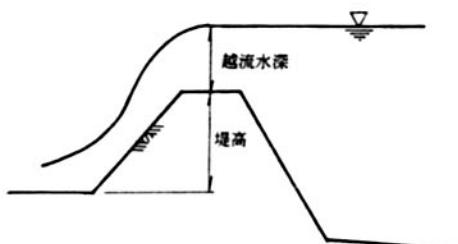
図-9 越流水深と堤高の定義

－5）、或いは前節に引用した佐々木論文での津軽石での例から明らかである。こうした条件によって破壊を免れた例を先ず除外する。次に、図-9のように越流水深、堤高を定義し、これらを取りまとめたのが図-10である。ここで、白丸は無破壊、白四角は部分的破壊、黒三角は大部分破壊、黒丸は全壊及び流失である。表-1のデータに加え、文献[11]に引用した鉄道堤の資料をも加えてある。鉄道堤はそのほとんどが海側も陸側も無被覆であると考えられる。ここで精度の点から最も問題が残ったのが、陸側地盤上に測った堤高である。これの精度の良いものには、縦線を付けて表示した。

図中実線が土堤が破壊されない上限である。また破線を越えると、ほとんどの堤防が全壊に近い状況になる。大まかに云うと、越流水深が20cm程度であると、堤高が高くとも、殆ど破壊に至らず、また、堤高が50cm程度に止まると、津波がどんなに大きくても堤防は生き残る。ところで、上方に2例だけ、津波が
