2010年チリ津波による被害に関する気仙沼での現地調査報告書

橋本 貴之*, 今村 文彦*

1. はじめに

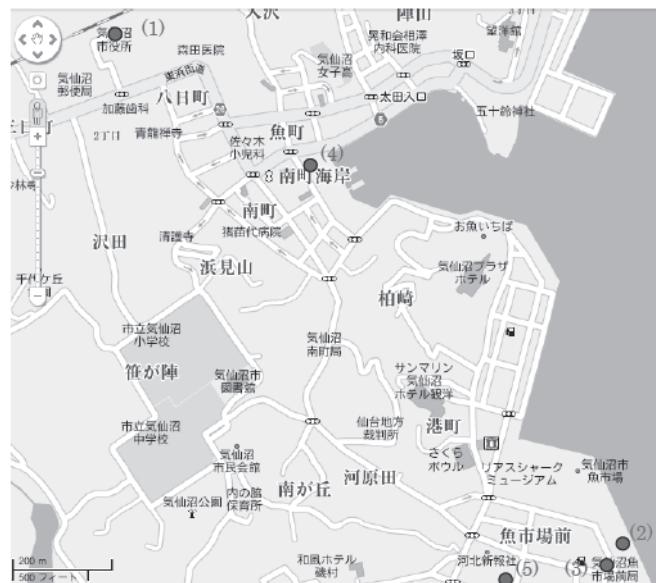
図 1 気仙沼調査地点

・図 1 の箇所（「でまえれすとらんさとう」付近）では側溝からの浸水後、越流による

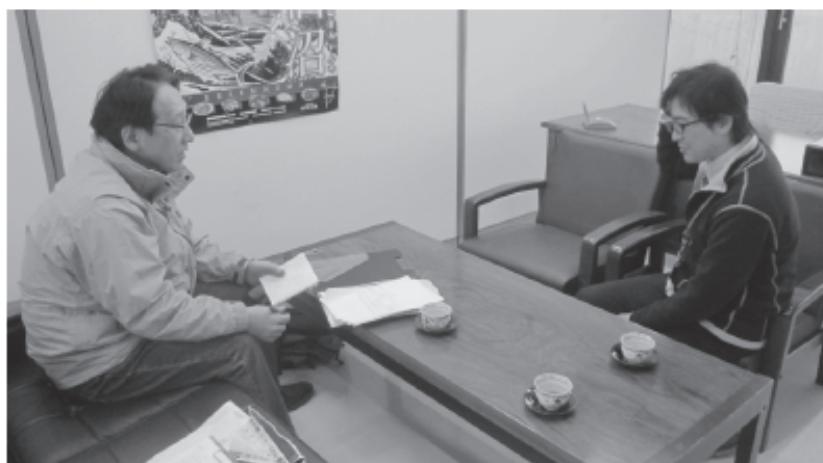
写真5 觀光協会の方への聞き取り調査の様子

- ・14:30 頃に潮位が下がり、10～15 分かけて水位が上昇する。
- ・護岸からの越流よりも先に、水路を通じて排水溝から約 5 分かけて浸水（写真 6）。
- ・第 2 波以降は影響なし。
- ・18:30 頃に水位が上昇し、はじめて護岸から越流する。

・水位の変動はゆっくりであり、音はなく静かに浸水する。
