大分県における 1596 年豊後地震の津波痕跡に関する現地調査報告

Field Survey of the traces of the tsunami of the 1596 Bungo Earthquake in Oita Prefecture

都司 嘉宣*・松岡 祐也**・行谷 佑一***・今井健太郎**
 岩瀬 浩之****・原 信彦****・今村 文彦**

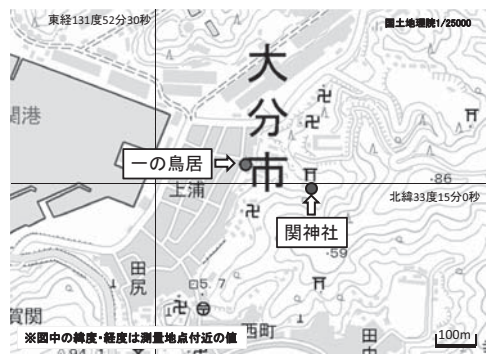
図-2 関神社（現早吸日女神社）の位置

『佐賀関史』(M-597)には、「慶長丙申年閏七月十二日地震，海嘯大に至り関神社の鳥居倒れ，海水社殿を浸し崖岸は崩壊し，家屋は倒壊し（後略）」とある。関神社を調査対象とした（図-2）。『佐賀関史』は，近代になって編纂された町村誌の一種であり，関神社の記事は歴史上の第一文献（直接目撃者や該当地の直接支配者が事件発生直後に記した文章）ではないが，関神社に関する伝承をつたえており，一定の信頼性は認められる（文献信頼度○）。関神社は，現在の早吸日女神社である。

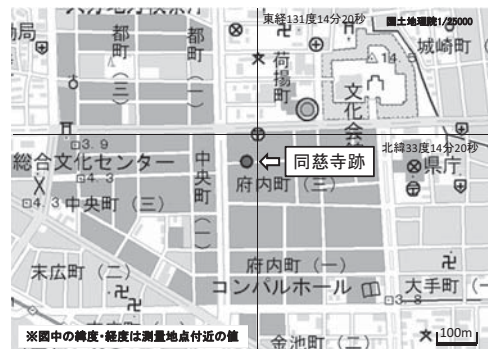
図-6 同慈寺跡 (中央郵便局裏) の位置

『雉城雑誌』(S-18)には、「(神護山同慈寺址) (前略) 慶長元年閏七月十二日水害當寺境内中の天満宮流失所在を知らず」とあり、『豊府紀聞』(S-13)には、「(前略) 神護山同慈寺之薬師堂一字毅然独存之。然其仏殿大傾斜。同境内菅神廟社不知流行方」とある。よって、同慈寺を調査対象とした (図-6)。一方、『大分市史下巻』(S-33)によると、「當寺は始め古國府にあったという。開基も宗派も不明であるが、降って元應二年 (1320) その荒廢を惜しんだ大友氏泰が、府城の北—今の大分郵便局舎の裏あたりに仏殿・方丈・庫裡・山門・浴室等を建立し、舊寺址に残っていた釈迦木像と薬師像の二體を安置して、京都南禅寺の大同禪師を招じて開基となし庄田若干を寄付した。(中略) 慶長元年 (1596) 閏七月十二日の大地震によって大損害を受けた。」とある。『大分市史下巻』(S-33)で言う「府城」は大友氏が大分を支配していた当時の拠点「大友館」のことであろうと考えられる。大友館は、大分駅の東約 600 m の位置にあったと考えられている。そのため、「府城の北」(南ではなく) という表現になっていると考えられる。

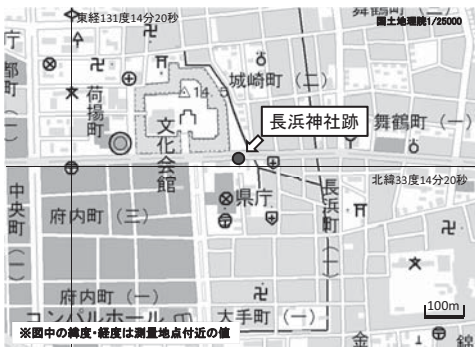
図-8 長浜神社跡(警察本部前)の位置

3.3 勢家（長浜神社，ながはまじんじゃ）
『豊府紀聞』(S-13)によれば、「(前略)長浜明神之神殿流来于春日山。」とある。長浜神社を調査対象とした(図-8)。現在の長浜神社は移設されており、当時の位置を対象とする必要がある。『大分今昔』では、「記録によると、監検使の屋敷は北は府内城にたいして、流れに石がきを築き、その石がきは東にのびていまの市営アパートのうしろあたり

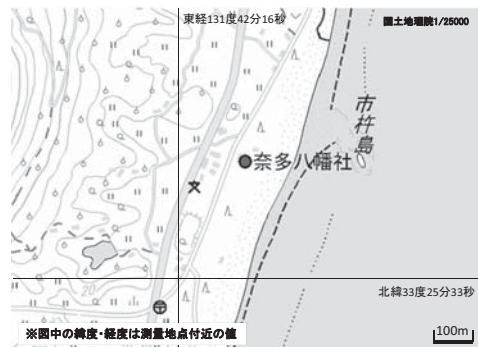
図-10 奈多神社(奈多天満宮)の位置

『杵築郷土史 全』(S-1)によれば、「八幡奈多宮の神殿神庫社殿悉く海嘯のために流さる。」とあり、『勝山歴代・豊城世譜』では、「奈多宮本社拜殿楼門鳥居残なく沈没す」とある。よって、奈多神社を調査対象とした(図-10)。『国東町史』には、「(前略)奈多八幡の社殿は流失し、海岸一帯は惨状を呈した。(前略)さきに地震大津波で流失した奈多八幡宮の再興と、百五十年間中絶していた宇佐行幸会の復活である。元和二(1616)年十一月八日みごとな行幸会が行われた」とあり、この前後に奈多神社は再建されたものと考えられる。杵築城下町資料館の職員によると、慶長地震の時から場所は変わっておらず、神社は地震後に再建したが、同じ場所に建てられたとの事である。
