日本海中部地震津波の調査

—秋田県北部海岸—

松富英夫*

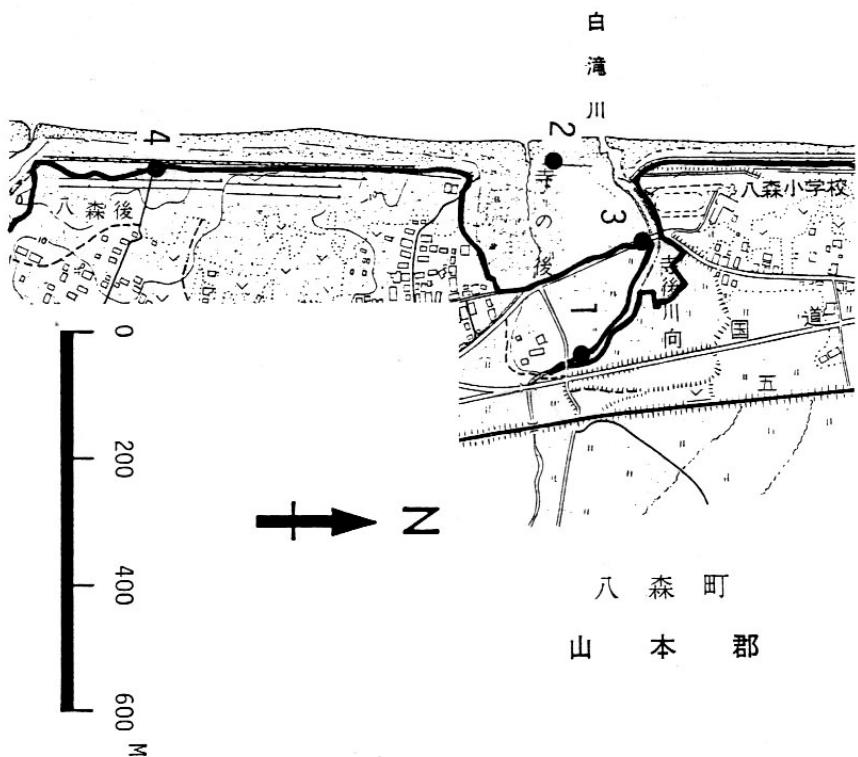
図-2 寺の後・八森後地区

寺の後に南接する八森町八森後地区での津波痕跡資料はかなりある。しかし、両者の境界付近では少ない。そこで、痕跡写真を基にその近辺の調査を行った。写真-4 の矢印で示されたところが調査地点で、わずかに浸水しているのが判る。この地盤高は T.P. 9.19 m であった。これはこの付近の既発表の諸報告資料とほぼ同じ値である。

以上、この地区の痕跡調査地点を黒丸印で図-2 に示す。図中の太い実線で囲まれた浸水域分布は秋田大学の調べによるもので、本報告の浸水域は全てそれに基づいている。痕跡高やその内容等については表-1 にまとめ示すこととする。精度の定義は文献4) と同じである。図中の番号と表中の番号は対応している。

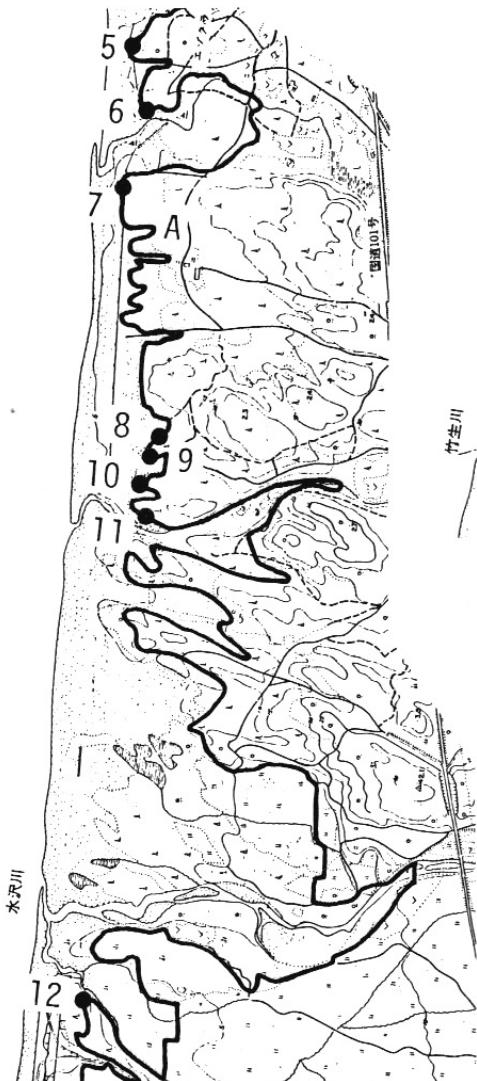
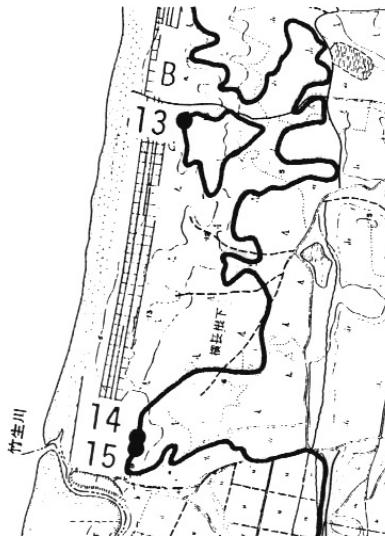
図-3 峰浜村地区

この地区は、今回の津波で最大痕跡高が記録されたところで、痕跡資料が多い。東北大のものが最も詳しいが⁵⁾、秋田県河川課のものも詳しい。ここでは上述資料と同じ項目に調査した著者の未発表資料とその後の踏査結果について報告する。図-3 にこの地区での痕跡調査地点を示す。

図-3 の A 地点では東北大と秋田県河川課が調査を行っており、各々 T.P. 14.2 m, 14.93 m と報告している。この差は最大痕跡点の判定の差によるもので、両調査地点間にほどの程度の高低差がある。写真-8, 9 は各々水沢川左岸とこの地点における秋田県河川課の設置した津波痕跡表示板を示す。

したがって、今回の津波の最大週上地点は水沢川河口左岸か図-3 の A 点ということになるが、津波の大きさとしては地形、周辺の痕跡高や浸水域を考慮すれば水沢川河口左岸でのものが大きかったように思われる。

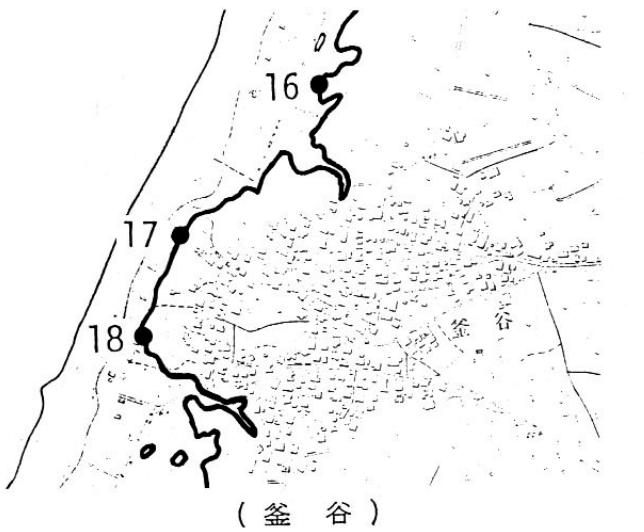
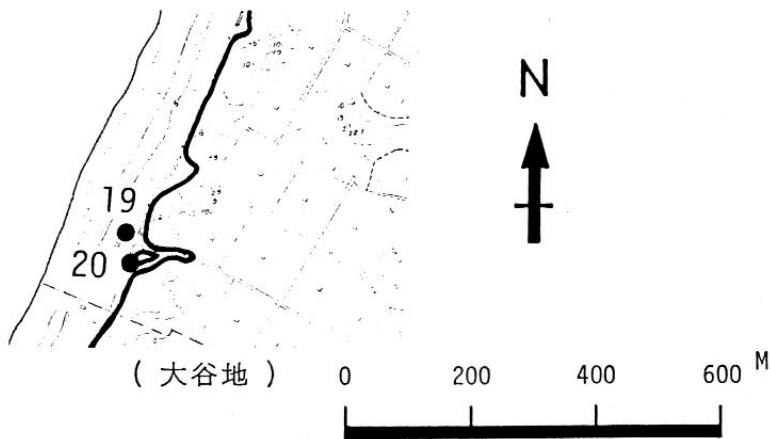
図-4 釜谷・大谷地地区

の切目に当る方で大きな痕跡高が得られた。写真-13, 14は調査地点付近の地形を示しており、図-4にその調査地点を示す。

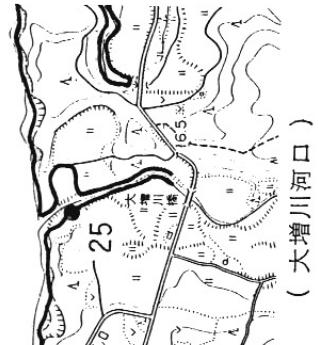
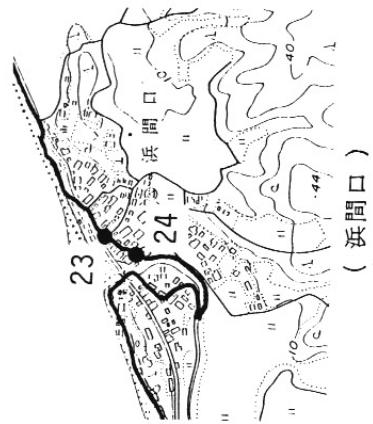
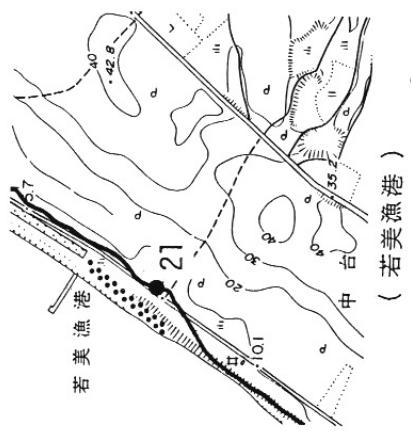
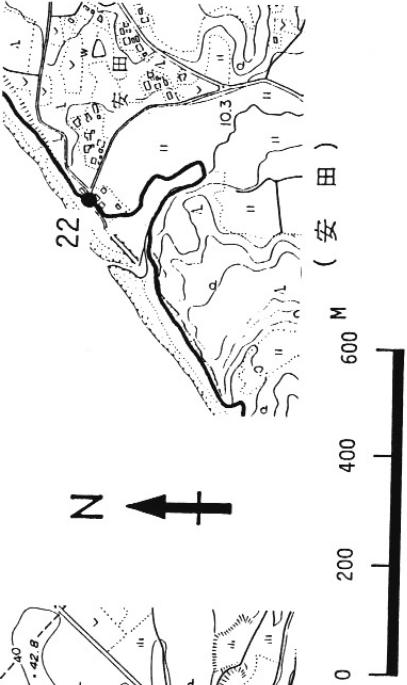
図-5 若美漁港・安田・浜間口・大増川地区

浜間口地区周辺でも調査を行った。浜間口地区と周辺での調査地点を図-5 に示す。写真-17 は安田での間込みに基づく遡上地点を示し、ここでの高さは T.P. 6.05m であった。ここは国立防災科学技術センターの調査地点とほぼ同じところで、その高さもほぼ等しい。安田では写真に見られる道路沿いのみに住家があり、住家側ではこの地点が最大遡上地点と思われる。写真-18 は、浜間口地区より南西側に位置する大増川河口での、秋田県漁港課⁷⁾が設置した津波痕跡表示板を示す。標示は D.L. 4.41m とあるので T.P. 4.60m ということになる。念のため、痕跡表示板の示す高さを再測したところ T.P. 4.29m であった。この写真手前の海側には男鹿市漁協のサケ・マス孵化施設があったが、津波により完全に

破壊・掃流された。写真左端に写っている発電機小屋も半壊しており、その破損域はほぼ前述の痕跡表示板の示す高さにまでおよんでいた。
