東日本大震災津波後の河口地形回復の遅延

Nguyen Trong Hiep*・田中 仁*・Nguyen Xuan Tinh*

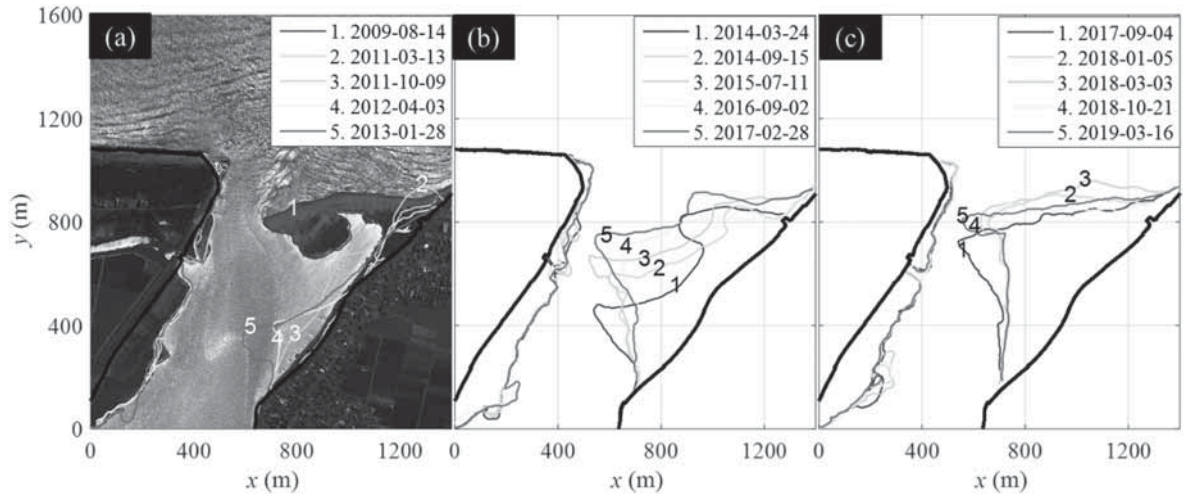
図 2 阿武隈川の河口地形変化

がなされており、近年は図 2 (a) の背景写真に見られる様に右岸砂州の成長が卓越し、開口部は左岸側に寄っていた。

2011 年 3 月 11 日の津波により河口砂州が完全に消滅した。その後、図 2 (a) に示す様に、河口から上流に遡った箇所に砂の堆積が見られた。図 2 (b) においてはその後海側に向けて砂州が成長し、同時に左岸に向けて延伸している。図 2 (c) ではさらに海側に向かって砂州の成長が見られる。津波前の砂州形状と直近のそれを比べると、後者の堆積域が河川上流約 1000m まで広がり、右岸堤防に沿って底辺を有する二等辺三角形形状であり、形状が大きく異なる。このため、砂州面積についても大きな差違が見られる。

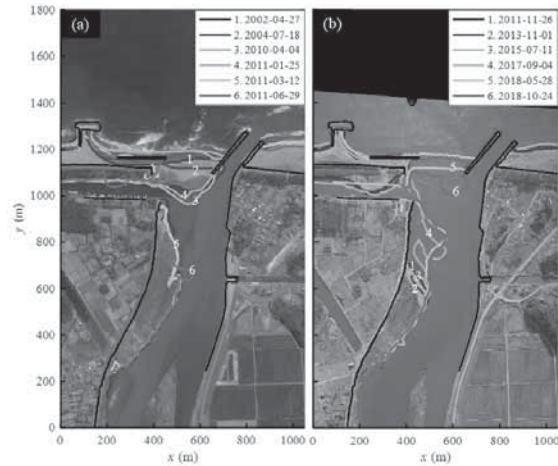
図4 鳴瀬川の河口地形変化

鳴瀬川河口においても名取川と同様に導流堤が設置され、左岸側は中導流堤である。この河口においても津波により河口砂州が完全にフラッシュされた(図 4 (a))。その後、河口砂州の回復は見られなかった。これは、図 4 に見られる様に河口左岸の汀線部には

ヘッドランドが建設されており、沿岸漂砂の供給が制限されているためである。その後も、2018年初めまで河口砂州の回復は見られなかったが、河口内の左岸側に堆積地形が発達した(図4(b))。河口左岸の北上運河内に堆積した砂により、浜市漁港(図1(c)参照)の航路障害がもたらされた。このため、2018年3月に北上運河内堆積砂を使用した人工的な河口砂州再生が実施された。

堤背後に回り込む回折波の進入が認められ、この影響により堆積が進行している。このように、台風による河口砂州フラッシュ後の地形は、図4に示した2011年津波後のそれに酷似しており、自然外力の下での砂州の回復は困難であると推測される。

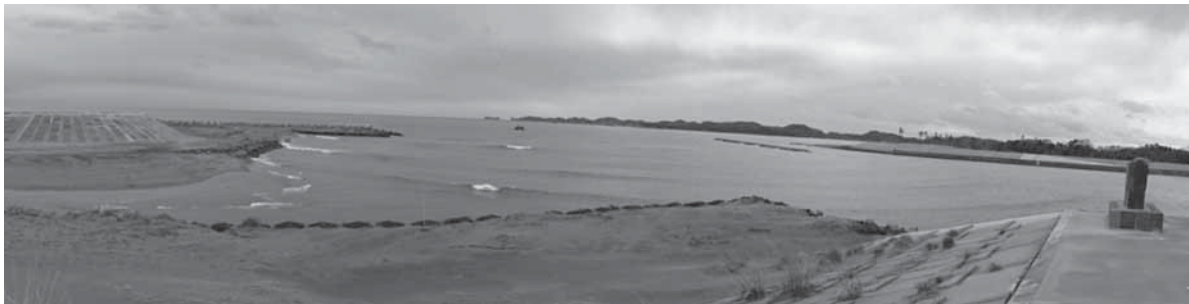
図5 鳴瀬川河口の現況(2020年4月5日)

その後、砂州上の越波により河道側への砂の押し込みがあったものの、河口砂州は比較的安定した形状を示していた。しかし、令和元年台風19号洪水により河口砂州がフラッシュされた後、回復の兆しが見られず現在に至っている。その状況を図5に示している。写真は本川と北上運河の合流点付近の左岸側から撮影されている。左岸導流堤は水域に孤立し、その機能を果たしていない。また、写真左端部の北上運河内での砂の堆積が顕在化している。この堆積部近傍には、海岸の消波
